Jungfrudanser och snickarglädje

MALAX KULTURMILJÖPROGRAM

Riitta Jaakkola

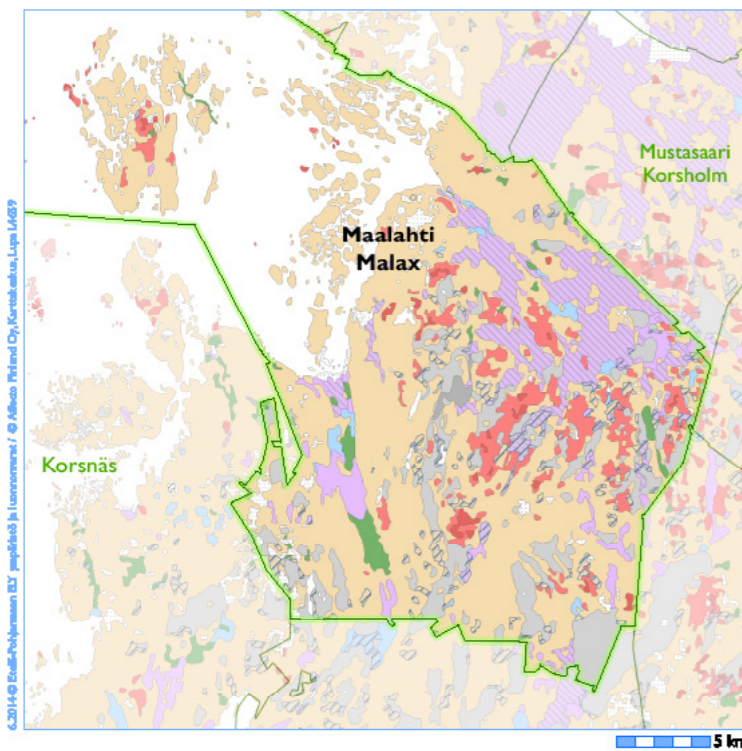
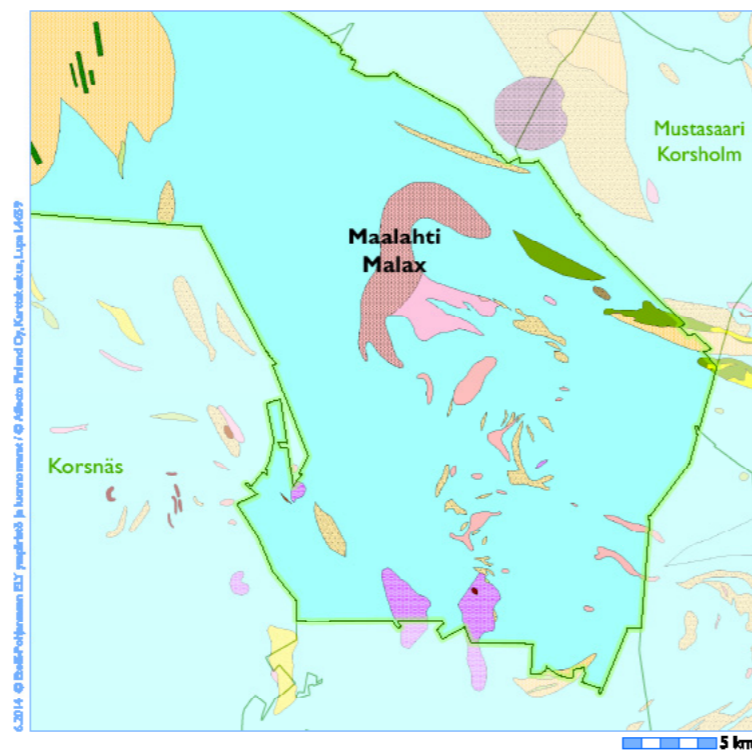
även till detta "massiv". Amfibolit består av amfibol och plagioklas. I norra Pörtom sträcker sig en amfibolitremsa i nordostlig riktning. Granit är en djupbergart som blottats genom erosion av jordskorpan. Granit är ljus och består av kvarts, kalifältspat, plagioklas och biotit. Östra Bergö, Malax innerskärgård samt västra delen av primära Malax har granitberggrund. Diabas är en mörk gångbergart som har bildats när lava har stelnat i sprickor intill jordytan. Denna bergart finns i yterskärgården (Rönnskärsarkipelagen).

Myrmarkernas andel i kommunen är stor, vilket innebär att torvmarker är vanliga. Gyttja har bildats av döda växt- och djurdelar i bl.a. sjöar och vikar. Grus- och sandmarker är koncentrerade till Kolnebacken, Viitala och Mobergsområdet mellan Åminne och Söderfjärden. Morän är den vanligaste jordarten i kommunen. Denna jordart finns huvudsakligen i skärgården. Lera kännetecknar ådalarna.

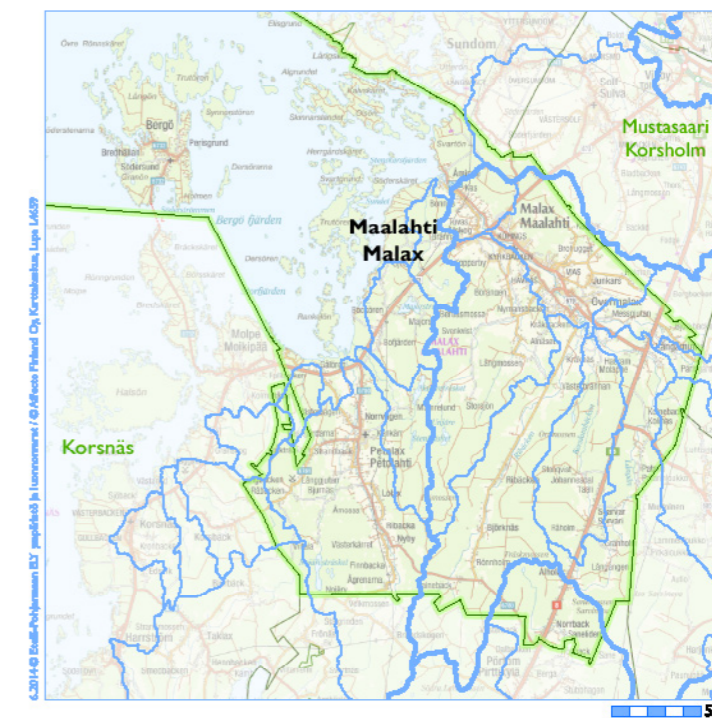
I Malax finns två avrinningsområden. Malax ås och Petalax ås avrinningsområde.

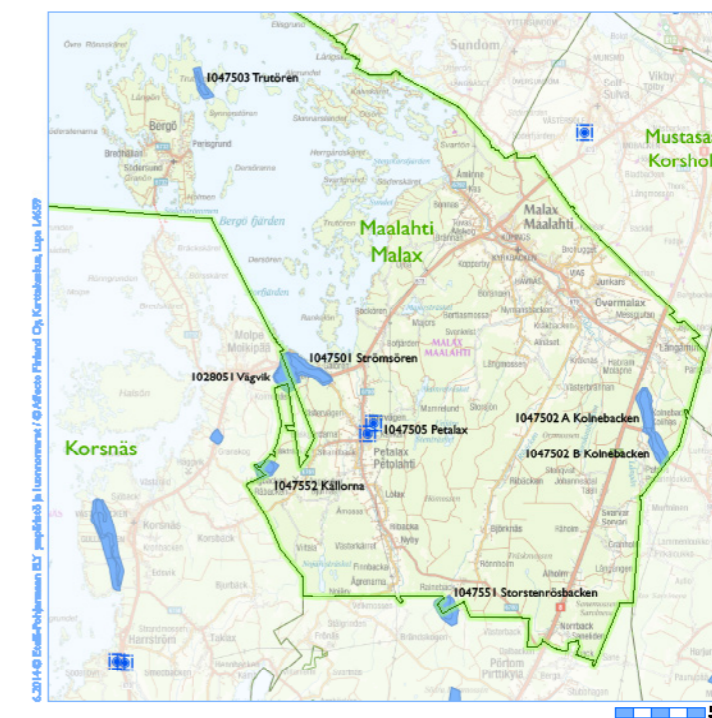
- Vattenhändtas vatten ärteell pohjavesialue (luokka I)
För vattenförsörjningen viktige grundvattenområde (klass I)
- Vedenhankintaan soveltuva pohjavesialue (luokka II)
För vattenförsörjningen lämpigt grundvattenområde (klass II)
- Pisteellinen pohjavesialue
Punktomärkett grundvattenområde

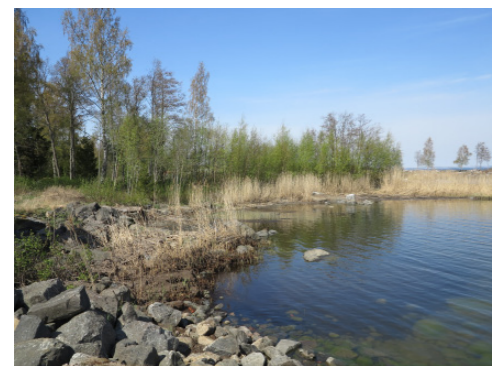
Landhöjningen förändrar strandlinjen: vikar avsnörs och blir sjöar, torkar ut och blir ängar, sund uppgrundas och holmar växer ihop och sammanbinds med fastlandet, grynnor och kobbar stiger ur havet. En ny strandlinje utformas efter berggrunden, markbeskaffenheten och omgivningens lokala egenskaper.

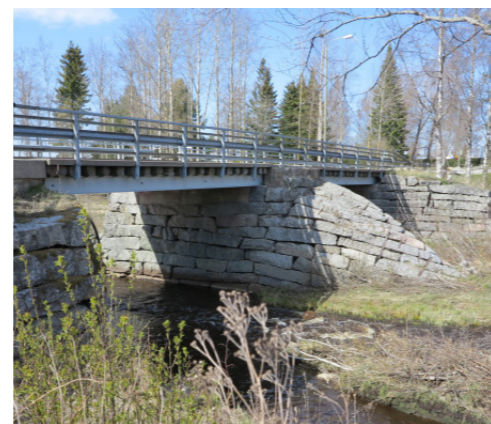
Kyrkbron byggdes år 1888. De av kilade stenar lagda brokistorna har motstått vårisarnas tryck i 125 år. Mittkistan är spjutformad för att klyva isen.

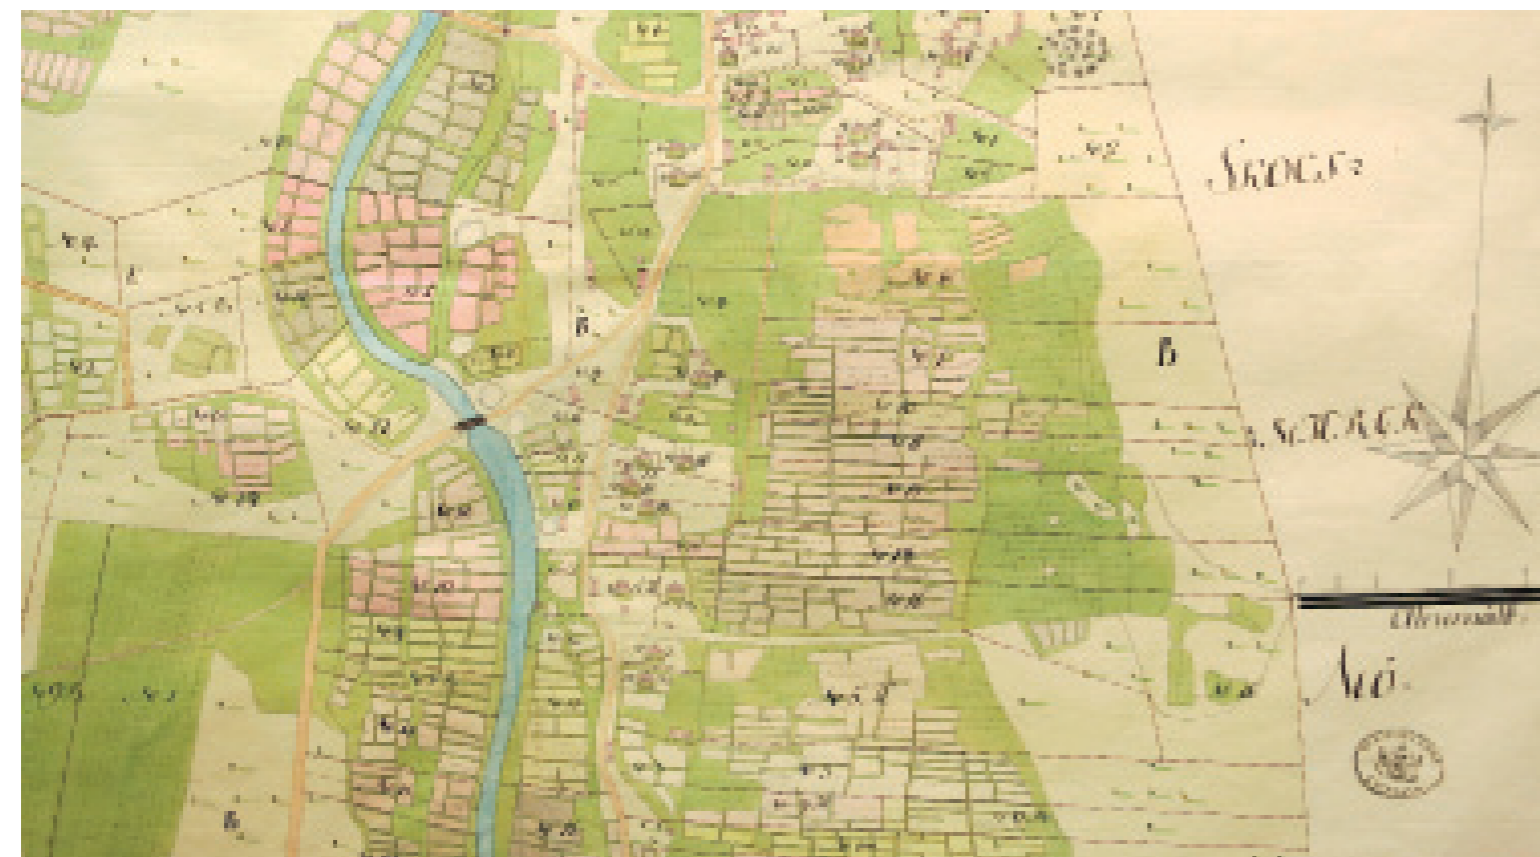
Kommissions lantmätare Erik E. Tulindbergs storskifteskarta från åren 1755-56 visar namn, nummer och läge för de dåtida 19 hemmanen och bondgårdarna i Petalax by. Kartan var i huvudsak aktuell ända fram till nyskiftet och utflyttningarna mellan åren 1900-1905.

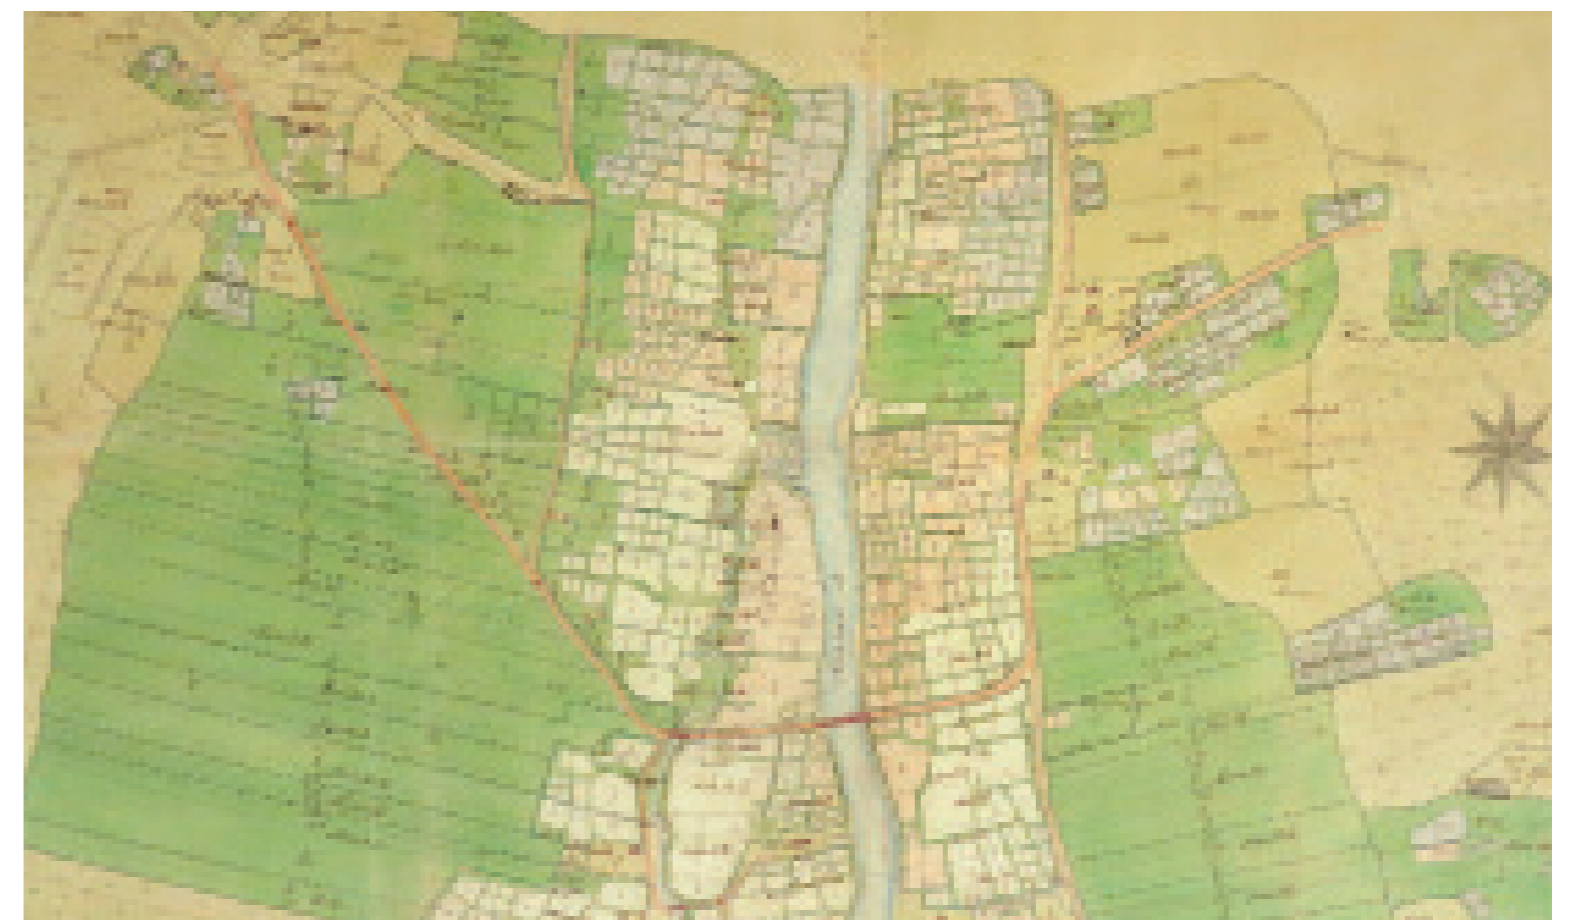
Storskifteskarta från år 1753 visar de dåtida hemmanen och bondgårdarna i Över-Malax. Riksarkivet E34 4/1, detalj. Foto Riitta Jaakkola

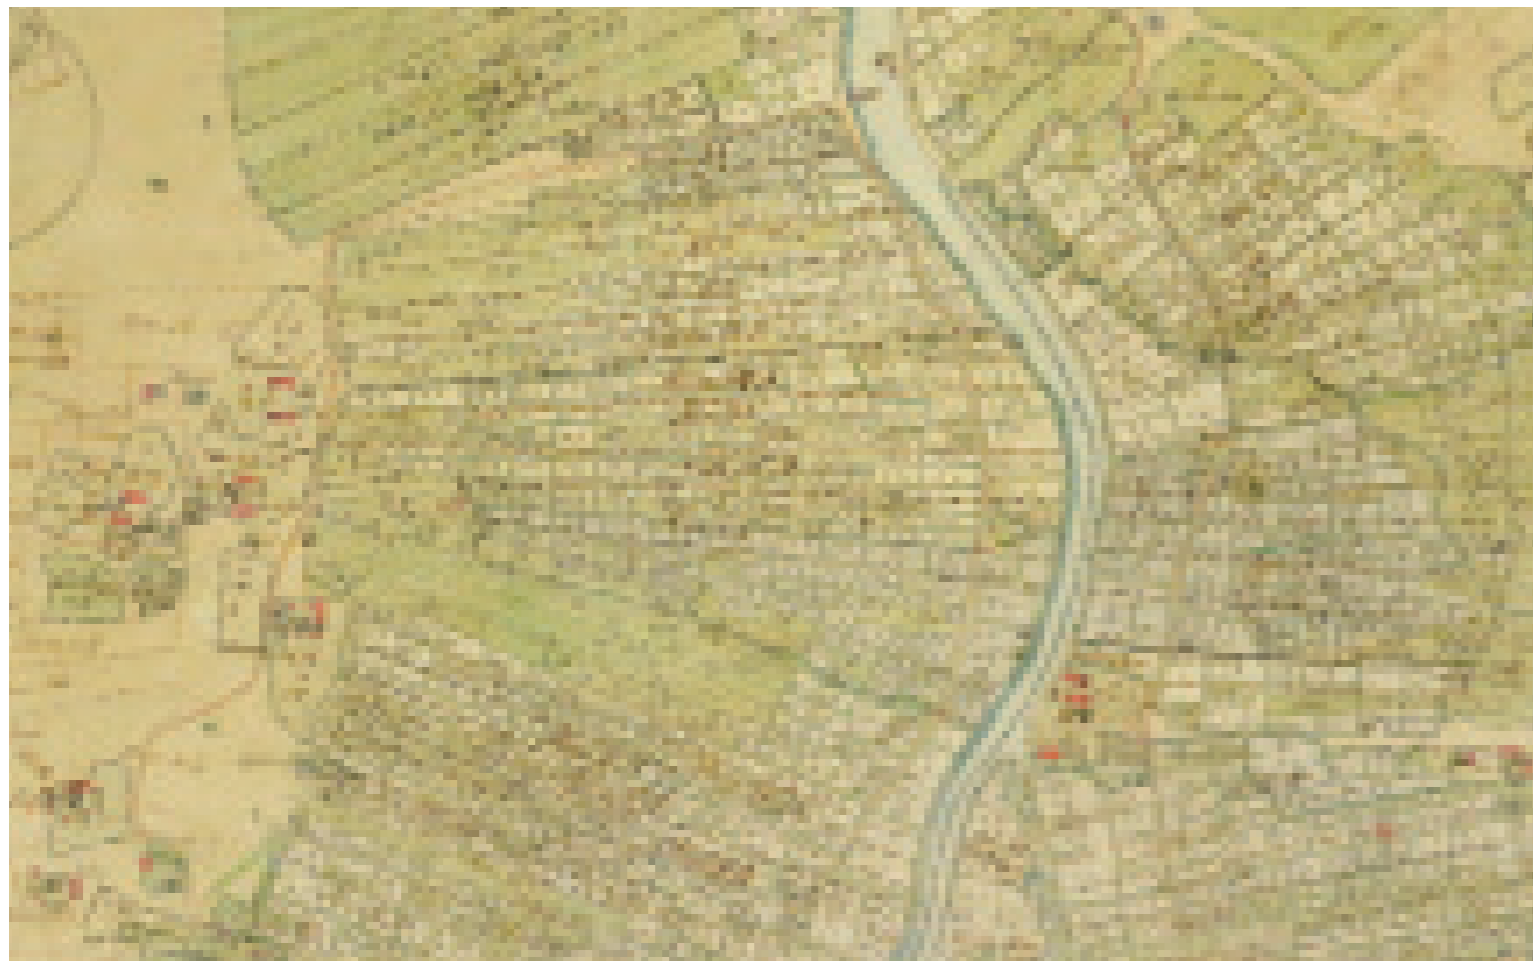
Kommissions lantmätare Erik Klingius storskifteskarta från år 1756 visar namn, nummer och läge för de dåtida hemmanen och bondgårdarna i Yttermalax. Riksarkivet E34 2/4, detalj. Foto Riitta Jaakkola

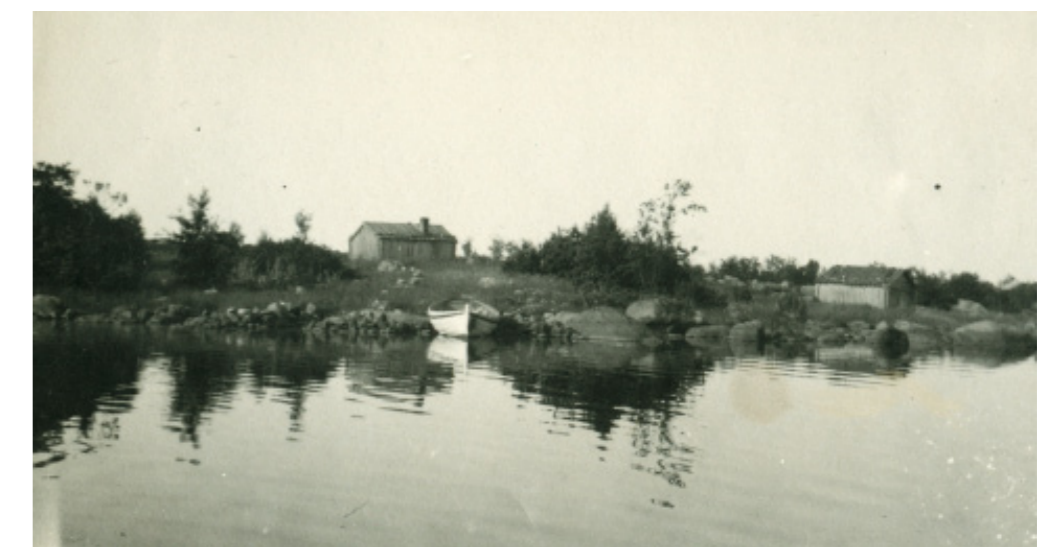
Gadden 1930: Byns gamla gemensamma byhus (användes för fiske och höbärgning), från 1750-talet på Storgaddens norra udde i Bergö Gaddarna. Huset revs för bortflyttning 1945. Båthuset till höger revs 1931. Ur Eugen Bymans arkiv SLS/Österbottens traditiionsarkiv taget ca 1930.

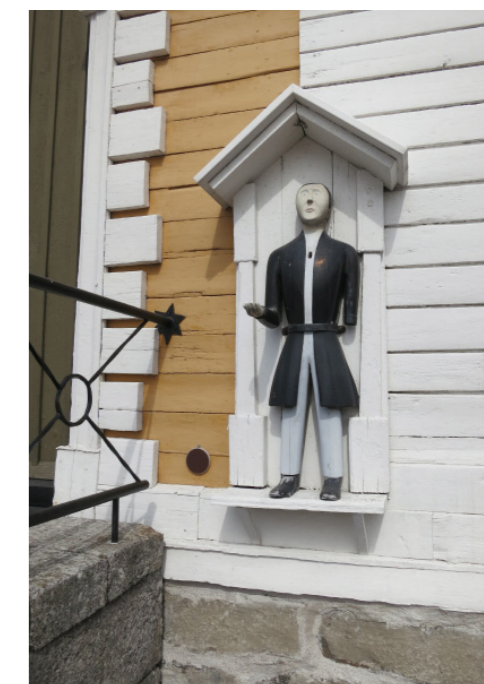
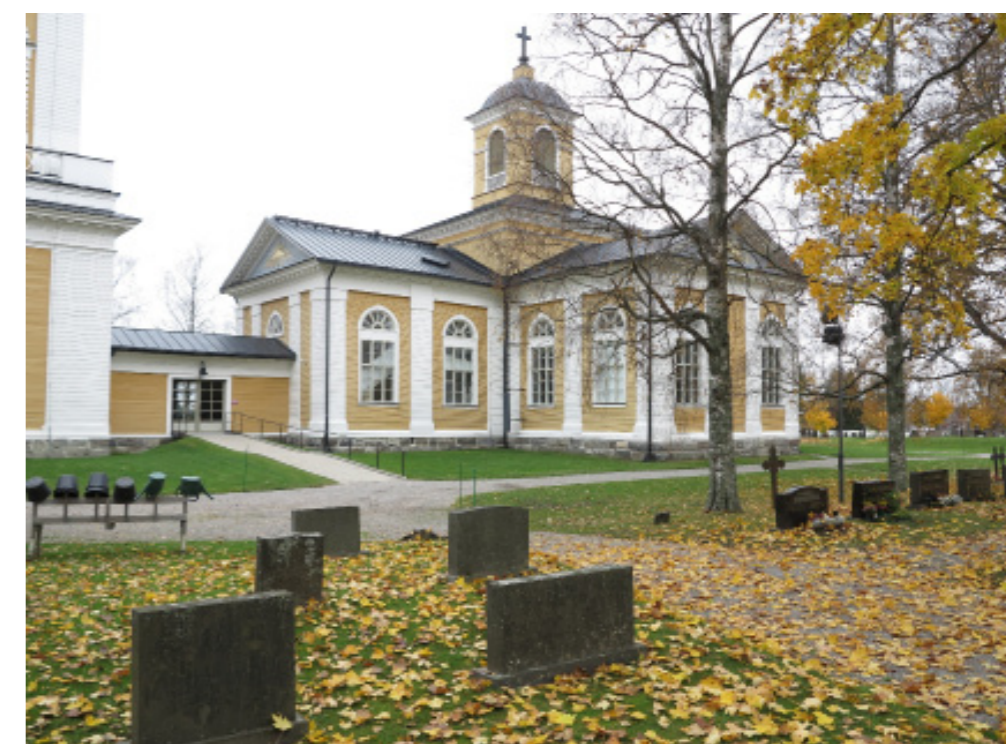
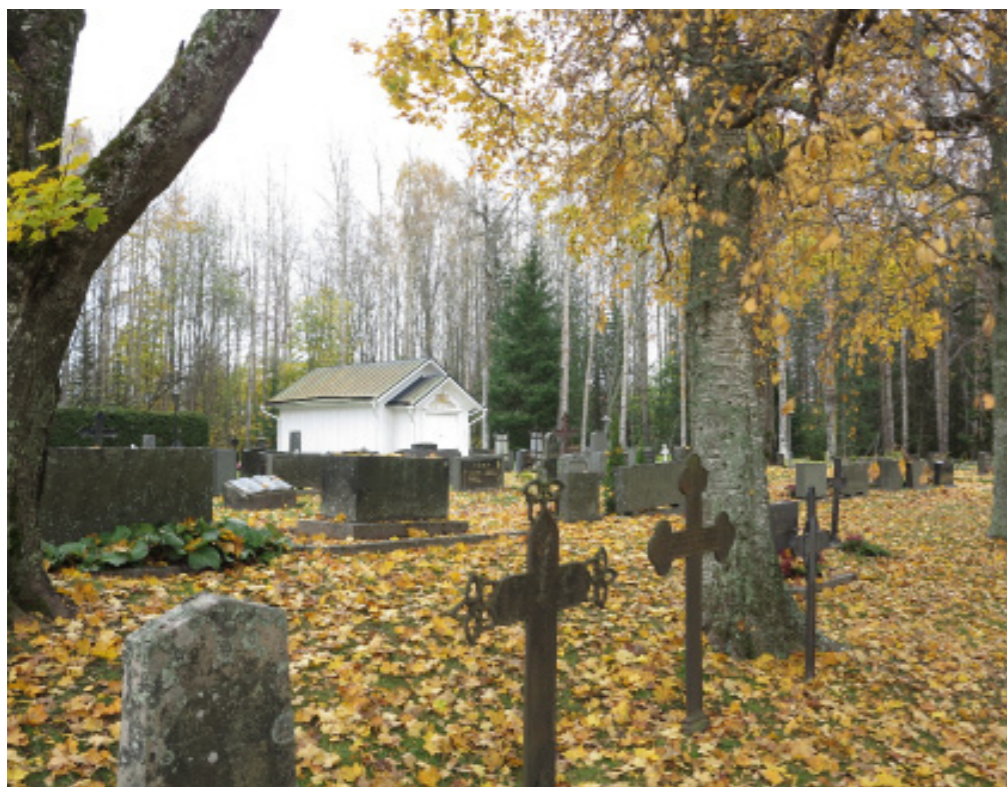
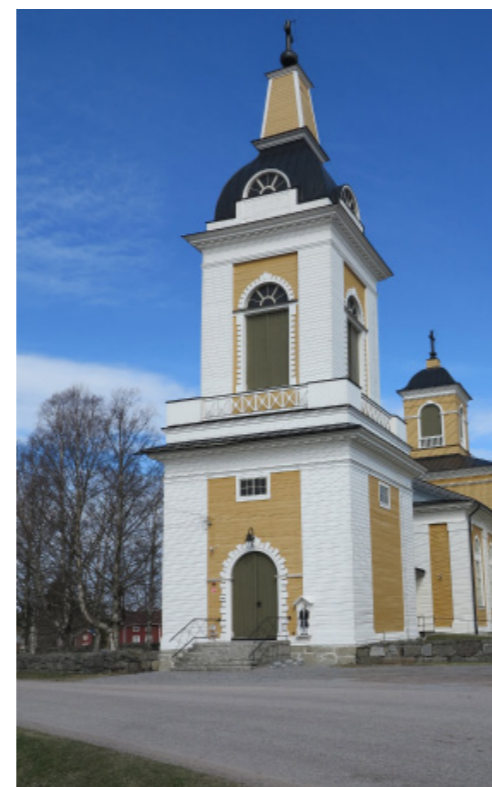
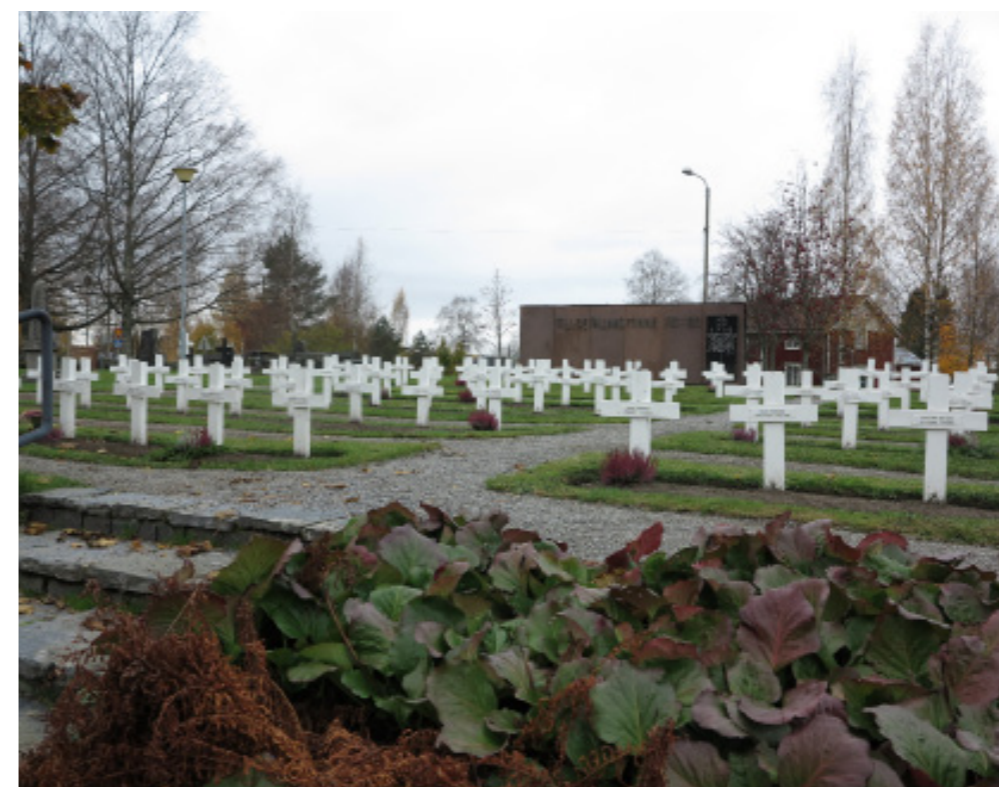
Malax kyrka och prästgård

År 1828 lades grunden för församlingens tredje kyrkas stenfot. År 1829 byggde bönder och torpare kyrkan på 3 1/2 månad. Kyrkan är ritad av Charles Bassi, Heikki Kuorikoski ledde byggnadsarbetet. Till formen är kyrkan ett likarmat grekiskt kors. Altartavlan av Alexandra Frosterus-Sältin anskaffades till församlingen år 1881. Det äldsta konstverket i kyrkan är krusifixen från 1400- eller 1500-talet. Från 1950-talet har kyrkan renoverats flera gånger; grunden har förstärkts, bänkarna är utbytta, effektivare uppvärmning har installerats osv. Cirka 700 personer ryms i kyrkan. I början av 1950-talet renoverades kyrkan grundligt och målades både in- och utvändigt. Ny grund lades under hela byggnaden. Nya bänkar anskaffades, den gamla bänktypen är bevarad på läktarna. År 1963 elektrifierades kyrkan och år 1995 målades kyrkan utvändigt och senast 2009–2010 har kyrkan genomgått en större renovering både in- och utvändigt.

Mellantaket är lagt av spontade bräder och valven är avrundade. Kupolen består av bräder som smalnar upptill. Detta kräver en speciell byggnadsteknik. Gudssolen eller Betlehemsstjärnan i kupolen återkommer ovanför predikstolen samt i den sjuarmade ljusstaken från år 1861, som står vid altaret.

Klockstapeln i två våningar är betydligt högre än kyrkan tack vare sitt resliga torn. Den byggdes år 1832 och arbetet leddes av Heikki Kuorikoski enligt C.L. Engels ritningar. Den höga

klockstapeln, som avslutas med en bruten obelisk med kors ovanpå tornhuven, är sammanbunden med kyrkan genom en låg korridor i den södra korsarmen. I stapeln finns rum för tre klockor, men endast två har installerats. Fasadens väggtytor är beklädda med vågrät brädpanel. Båda våningarnas hörn markeras genom breda fält med vågrät rusticering.

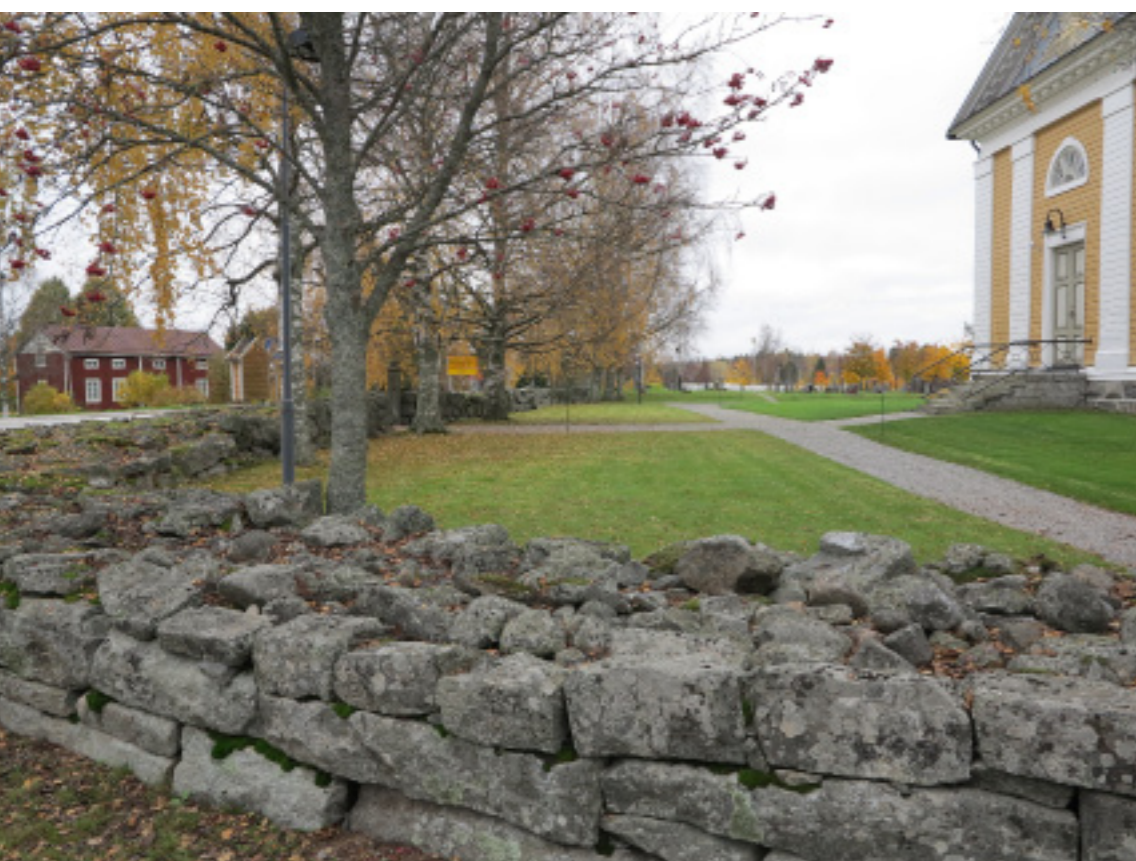
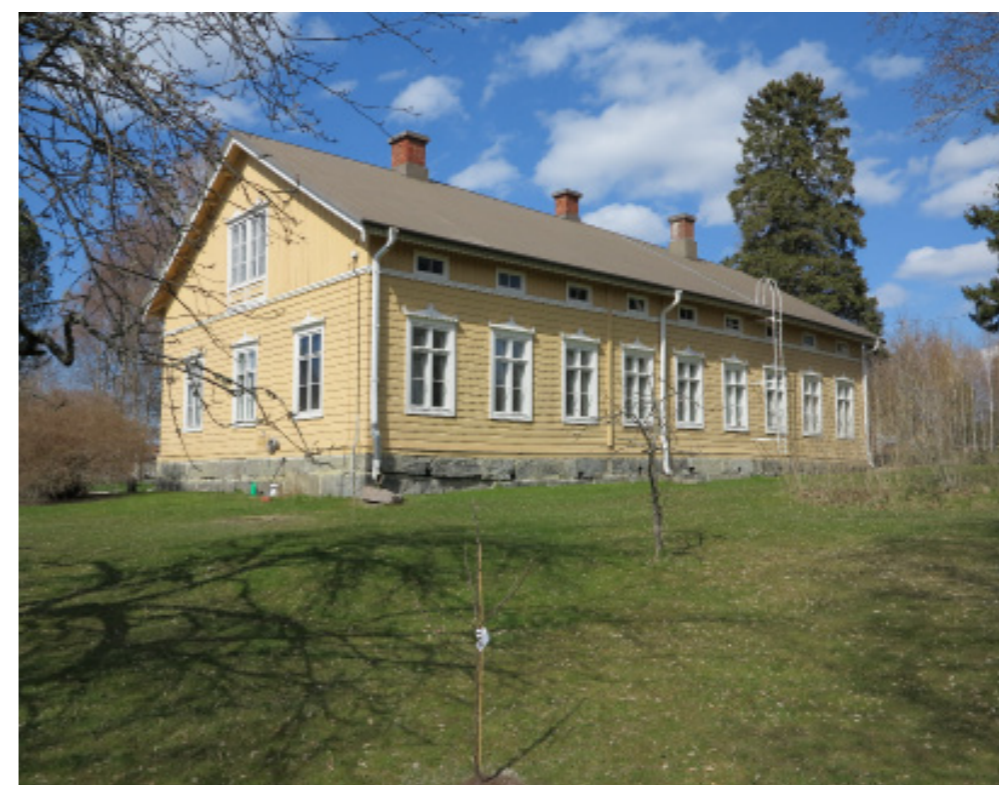
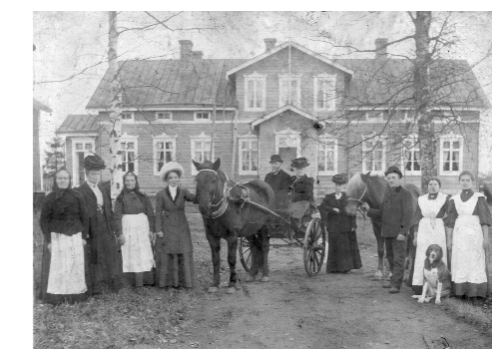
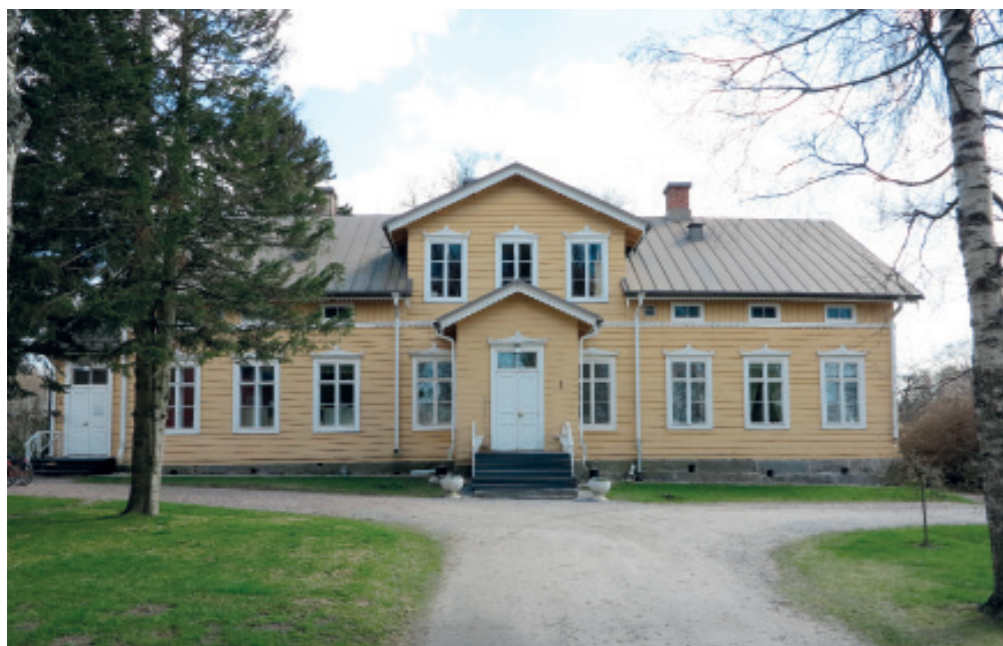
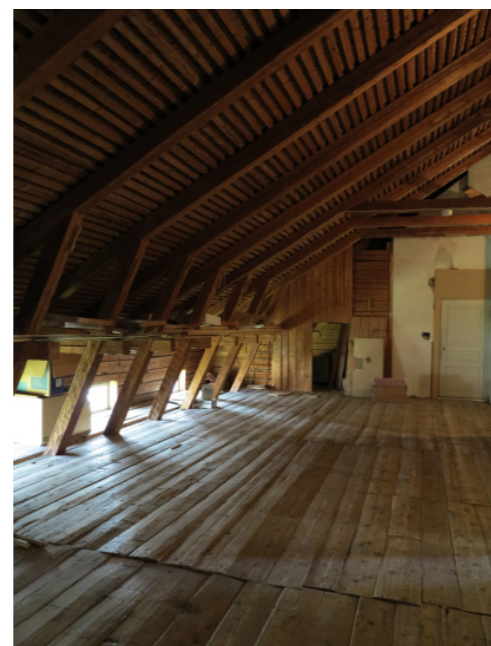
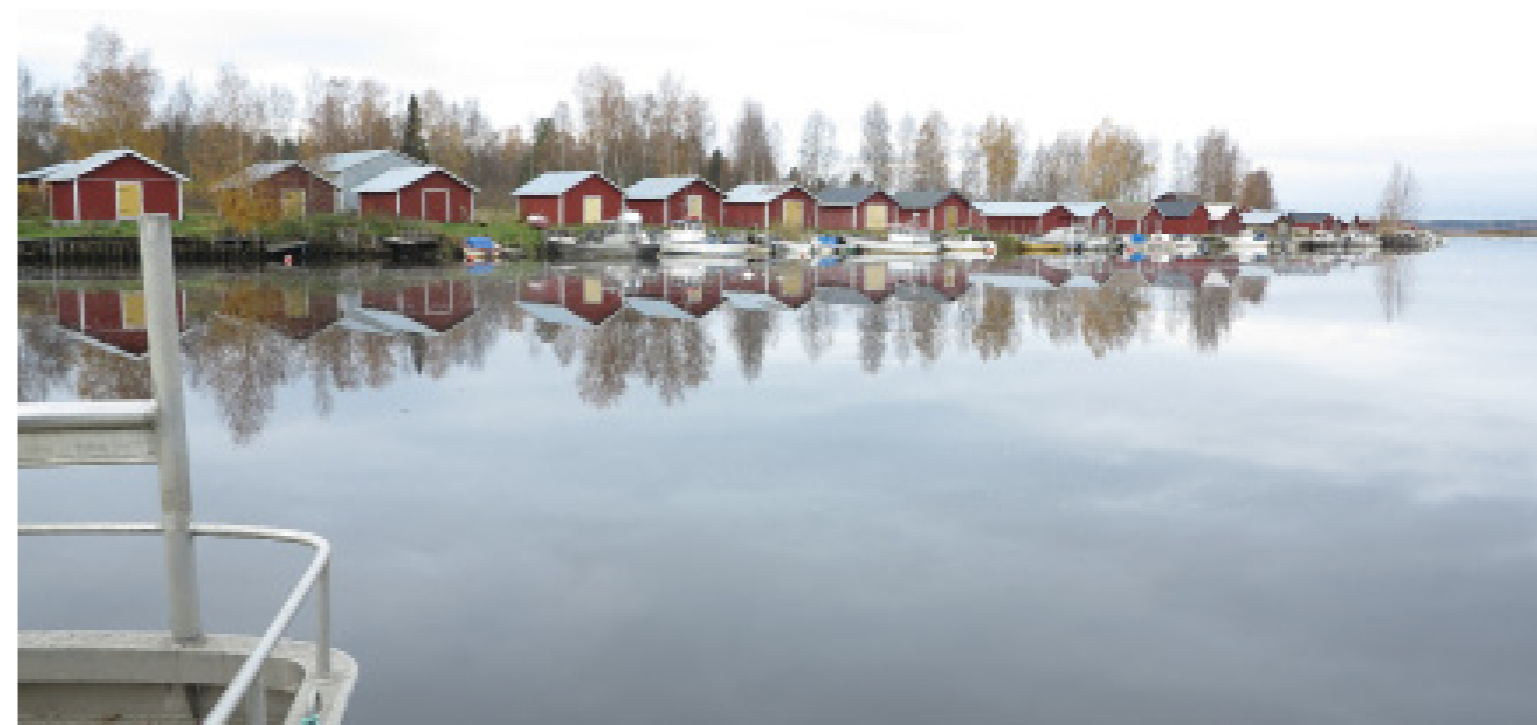
Malax Prästgård / Björkas

Prästgården byggdes på 1860-talet enligt ritningar av Carl Axel Setterberg och blev färdig 1868. Prästgården inrymde också pastorskansliet och församlingens arkiv. Prästgården ligger mellan Malaxvägen och Malax å i korsningen av Malaxvägen och Malax Kyrktäet. Prästgården omges av ett parklikt staketomgärdat gårdstun som består av huvudbyggnaden, en gammal ut-huslänga och ett nybyggt garage. Prästgården bebos av kyrkoherdefamiljen. Pastorskansliet

flyttade i september 2011 till Kyrkhemmet efter renoveringen och utbyggnaden där. I samband med renoveringen 1970–1980 tog man hänsyn till den gamla byggnadstraditionen. Då återställde man en del tidigare moderniseringar; mellanväggar byggda av spånskivor revs och nya tapeter valdes för att stil- och tidsmässigt passa in i prästgårdsmiljön.

Huvudbyggnaden i två våningar är grundad på bruten sten. Den har stockstomme, gul lig-gande fasadpanel och brunt plåttak. I gaveltri-anglarna är panelen stående. Mot gården finns en hög fronton varunder finns en mindre kvist med sadeltak. Fönstren har t-karm i nedre våningen, övre våningens fönster på långsidorna är små, tvärutiga. Fönsterkarmarna och listerna är vita, med fint snickrade dekorerings ovanpå. Blindbräden och vattenlisten mellan våningarna

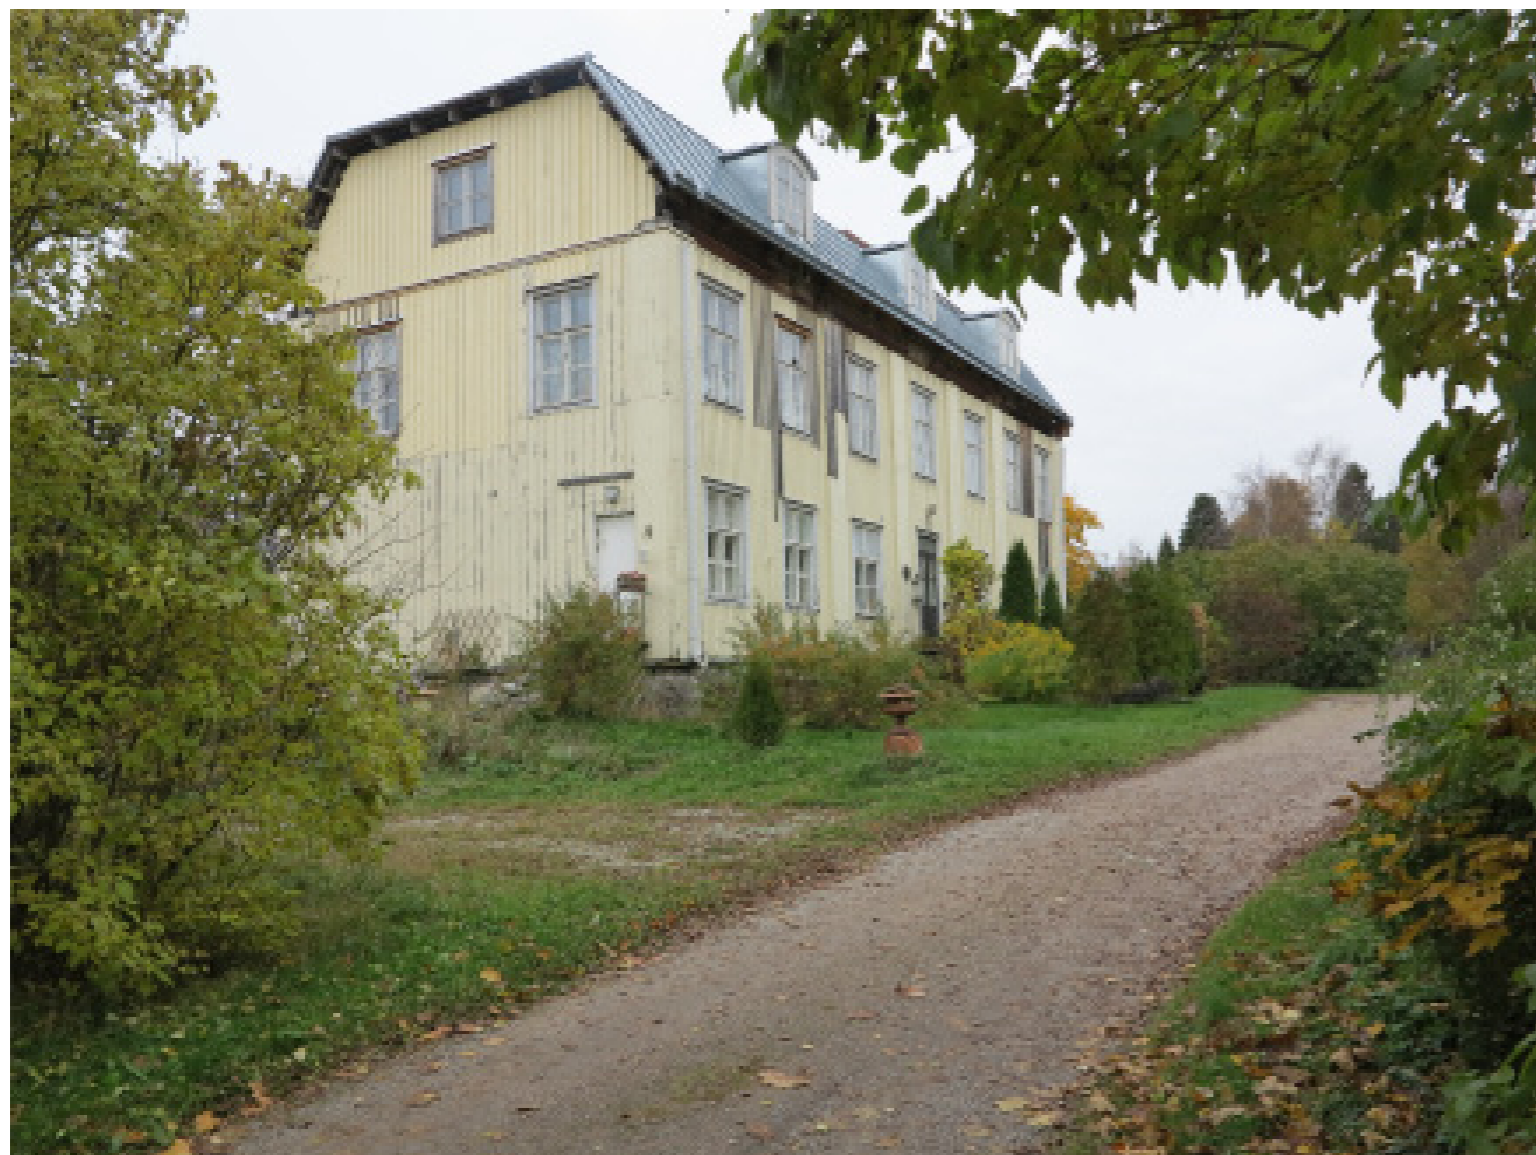
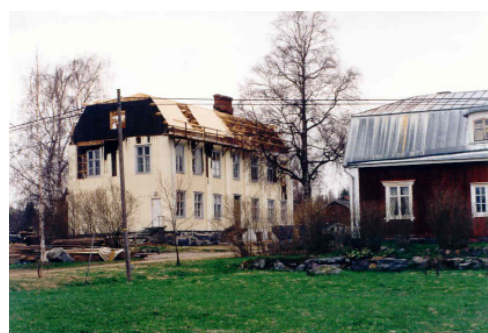
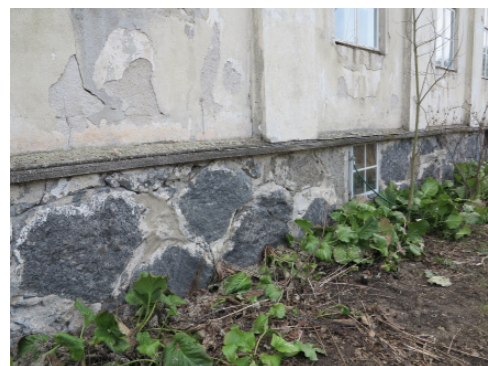
Åminneborg, Åminnevägen 302 A

År 1686 fick sockenadjunkt Tomas Arenius en tomt att bygga på av bönder i Ytter- och Övermalax. Arenius och hans arvingar bodde i huset i 90 år fram till år 1776, då handelsman Israel Bladh från Vasa köpte huset. Ett tiotal år senare blev Åminneborg boplatz åt direktören för salpetersjunderiet i Österbotten. Petter Böcker uppförde det nuvarande huset åren 1787–1792. Kapten Carl T. Edman ägde huset fram till år 1820. Brukspatron Johan Jacob Wasastjerna ägde Åminneborg från år 1820. Åren 1846–1874 hade huset flera ägare. Isak Holm från Malax köpte huset år 1896. År 1936 köpte Folkhälsan Åminneborg och huset användes fram till år 1963 som barnhem och barnskötarskola. Åren 1963–1965 ägde Malax kommun huset. Sedan övertogs Åminneborg av Olav och Ragna Ahlbäck. Nuvarande ägare köpte huset år 1999. År 2002 brann husets övre våning. Åminneborg renoveras till ursprungligt skick under pågående renovering.

Huvudbyggnaden, Åminneborg, har naturstensgrund och är timrad i 2,5 våningar och försedd med källarvåning. Huset har brutet plåttak. På taket finns fyra rundade frontoner med fönster, tre på gårdssidan och en på baksidan. Fasaden är ljus, rappad på baksidan och fodrad med ny stående locklistpanel mot gården.

Huvudingången är placerad mitt i fasaden mot gårdssidan, till den leder en dubbel trappa i betong försedd med en smidd ledstång. Ytterdörren är pryddig dubbeldörr med speglar och fönster upptill. Dörrfodren är ljusblå. Under trappan finns ingången till källarvåningen. Sidoingångar finns i gavlarna, den i norra gaveln skyddas av en liten farstukvist. Fönstren är sexrutiga med ljusblå fönsterlister.

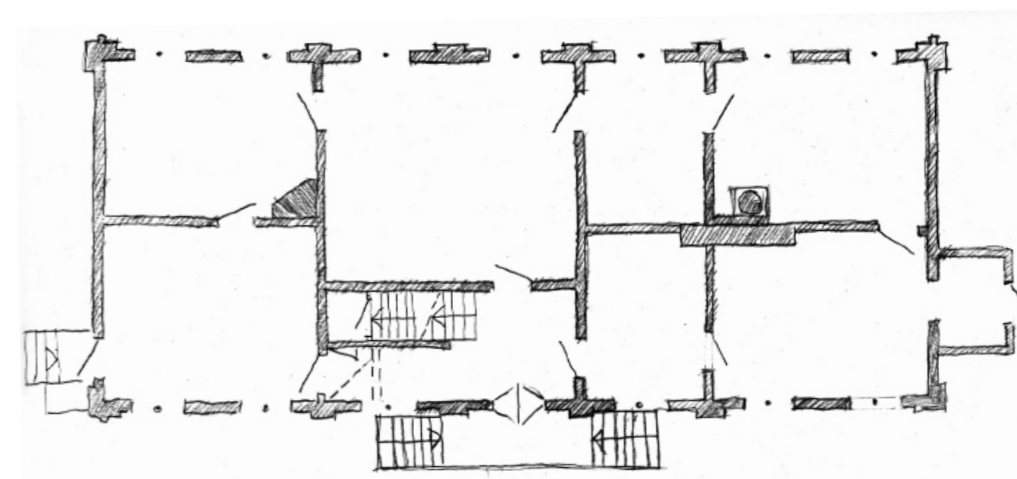
Detalj ur kartan från Åminneborg från år 1806 ritad av Carl Gustaf Bydén.

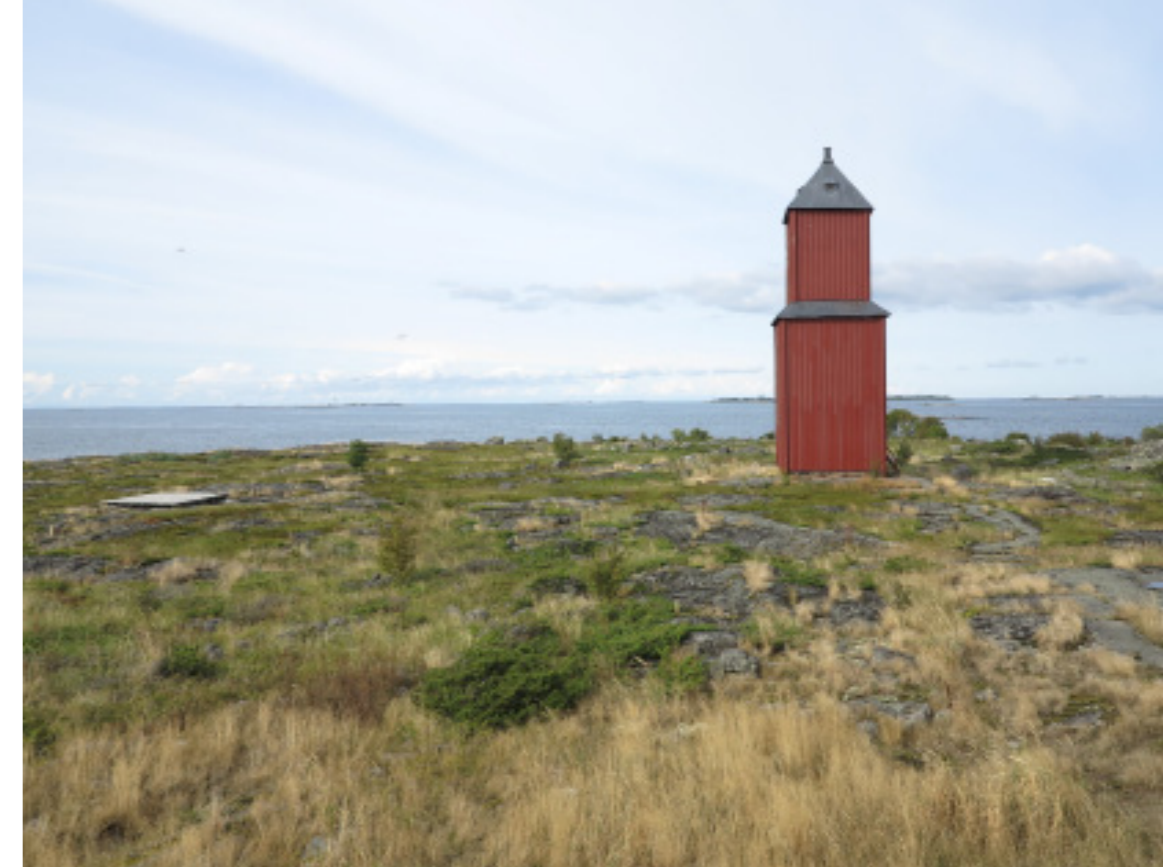
BÅKEN

Köpmännen i Vasa lät uppföra båken på Fäliskär 1784 och de hade hand om den tills staten inlöste byggnaderna på ön 1848. Båken på Fäliskär påminner om en österbottnisk klockstapel. Båken är ett 21,67 m högt fyrkantigt torn byggt i två etager som avslutas med ett pyramidformat

tak. Stommen är av stock och ytterväggarna är fodrade med stående brädpanel. Väggarna är rödmålade och taket svart. Taket är klätt med falsad plåt i smala våder. Båken har nyligen renoverats och är i gott skick.

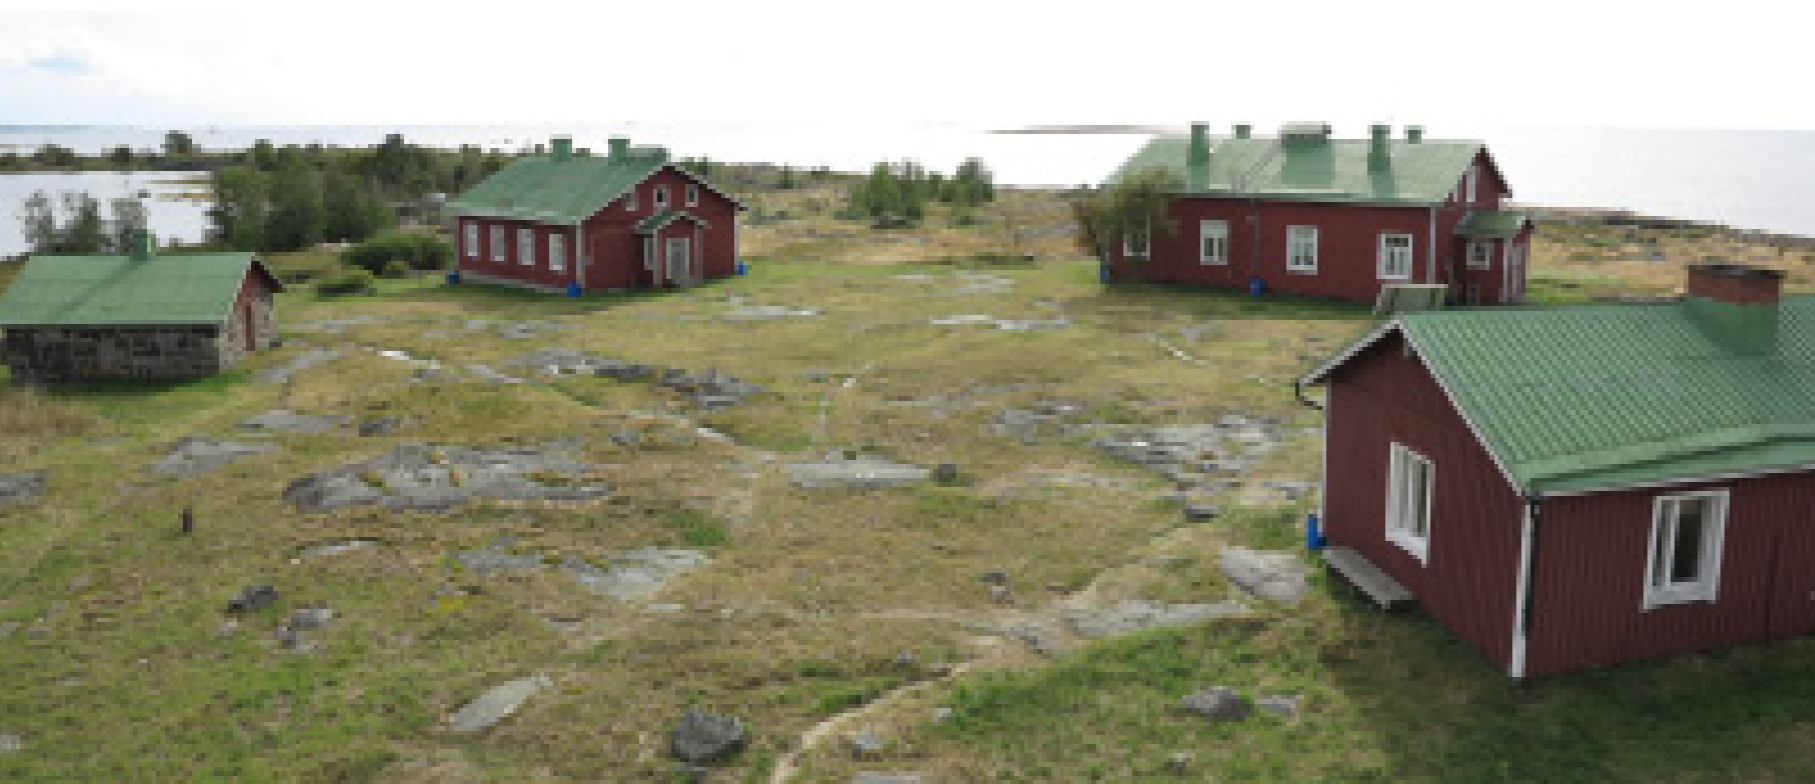
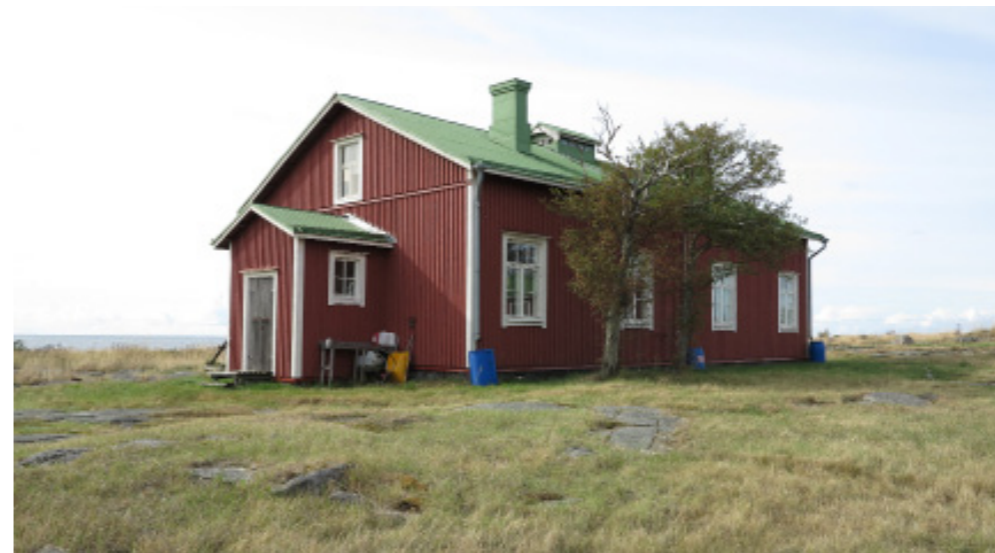
BONINGSHUS II

Andra boningshuset är vid första anblicken mycket likt boningshus I. Boningshus II har en bottenyta på 168 m² och en våningsyta på 280 m². Byggnaden uppfördes först på Strömmingsbådan 1885 som bostadshus för fyrbetjäningen där, byggnaden flyttades och uppfördes på nytt på Fäliskäret 1924. Av originalritningen att döma ändrades byggnadens utseende en hel del i samband med flyttningen. Boningshus II står på en gjuten betonggrund, men har förövrigt samma fasadmateriäl och färgsättning som nr I. Utkiken på taket finns ovanför den norra gaveln och byggnaden har endast två skorstenar som kommer ut på takåsen.

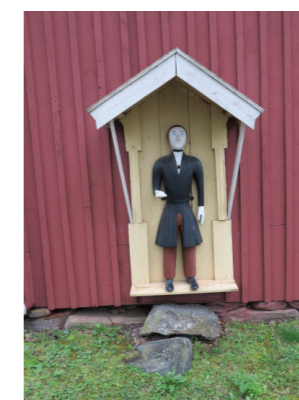
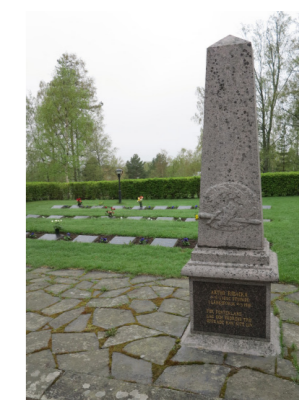
Fattiggubben som finns på lånemagasinet vägg tillverkades 1860 av snickaren, skräddaren och spelmannen Johan Bergman, även kallad Dal-Jäss, från Pörtom. Bergman var en ofta anlita tillverkare av fattiggubbar, gubbar som han har gjort finns bland annat i Pörtom och Solf.

Fattiggubben som är fäst vid lånemagasinet utanför kyrkan är gjord 1860 av snickaren, skräddaren och spelmannen Johan Bergman, kallad Dal-Jäss, från Pörtom. Han gjorde fattiggubbar också till Pörtom och Solf. Fattiggubbarna var sparbössor, med vars hjälp man samlade in pengar åt fattiga.
