Jungfrudanser och snickarglädje

MALAX KULTURMILJÖPROGRAM

Riitta Jaakkola

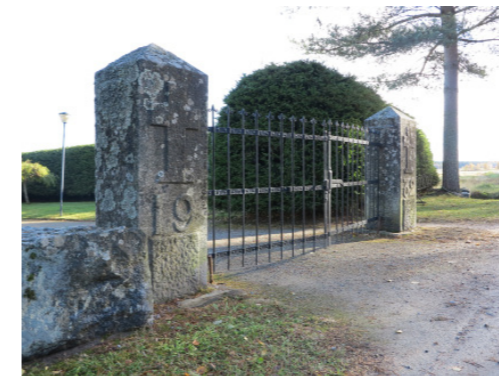
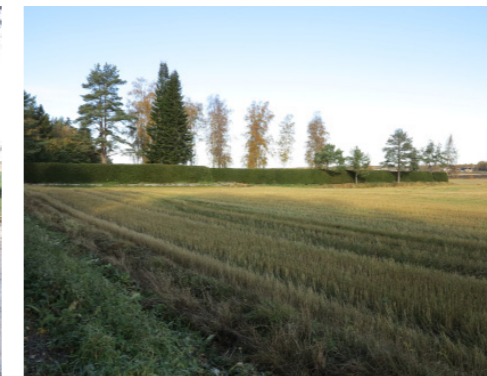
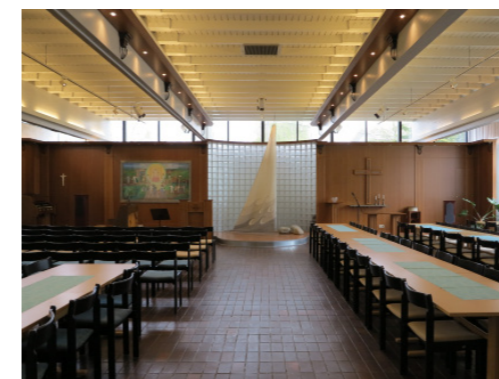
År 1929 invigdes Marie begravningsplats vid Borängsvägen ca 2 km sydväst om Malax kyrka. Den vanvärdade begravningsplatsen rustades upp genom grundliga arbeten sommaren 1968. Grindstolparna och grinden samt stenvuren byggdes år 1932.

Grindstolparna vid Marie begravningsplan är tillverkade av malaxbon Gustav Lehto som var erkänt god yrkesman inom denna bransch. Grindstolparna rengjordes år 2014 för att kors och årtal skall framträda bättre.

Stenvuren är gjord av Viktor Ljungqvist och Gunnar Grönros. Deras initialer och årtal finns inhackade i femte stenens övre kant, räknat från grinden.

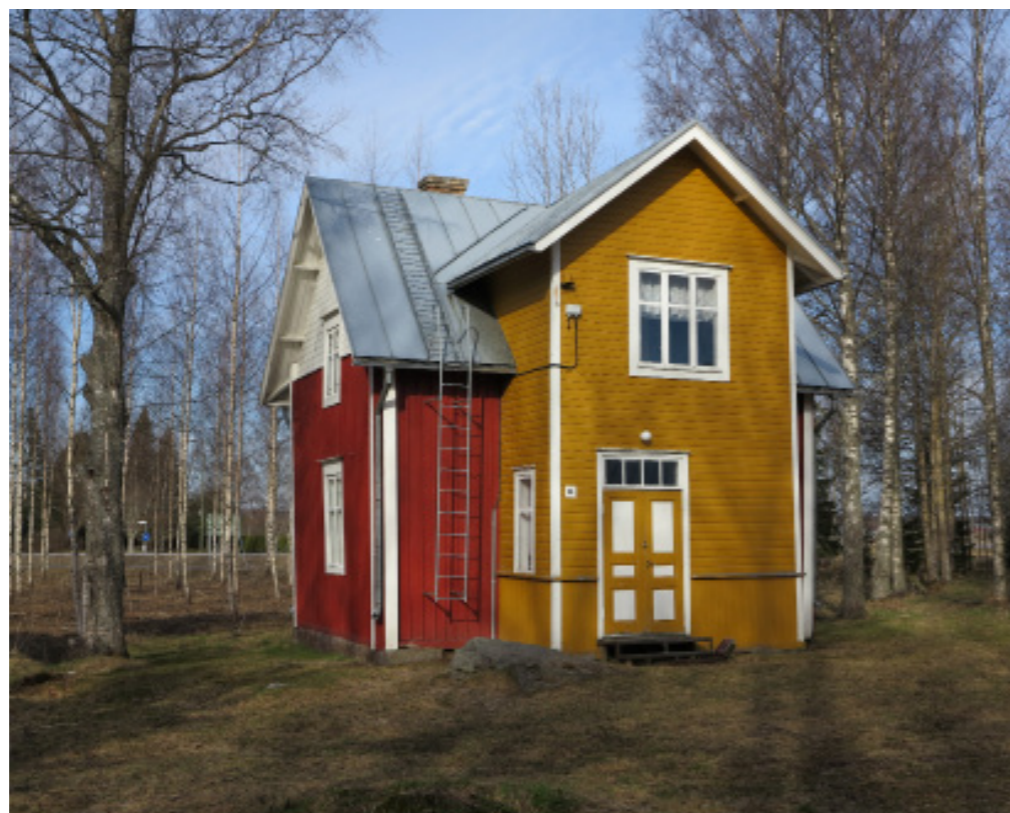
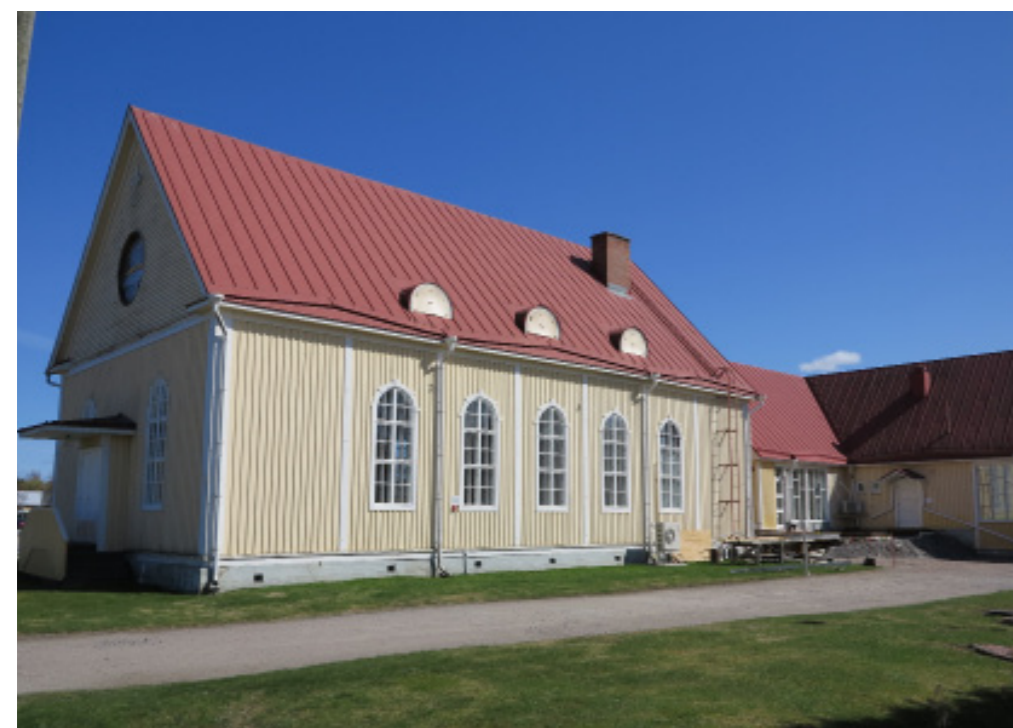
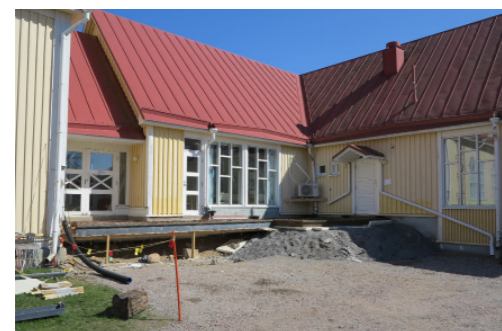
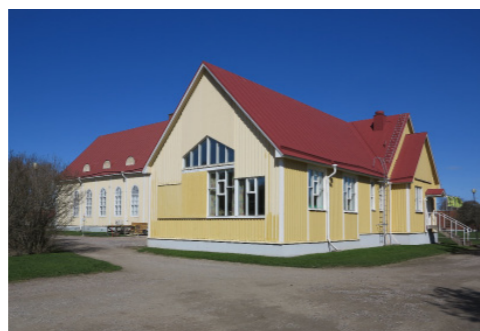
Övermalax församlingshem, Långtået 7

Övermalax församlingshem ligger på en öppen plats vid Långtået i Övermalax. Byggnaden är ritad av Edvard Köping och byborna hjälpte till med byggandet. Byggnaden blev färdig 1934. Huset har renoverats 1965. Församlingshemmet renoverades igen mellan åren 1985–1986 efter ritningar av Gerd Hytönen. Om sista renoveringen mera **XXX**

Huset har betonggrund, stockstomme, rött plåttak och den ljusa fasaden är fodrad med locklistpanel. Fönstren är smårutiga och runda upptill. På taket finns små lunett-fönster och i gaveln ett runt fönster. Ingången till den äldre delen är i gaveln mot vägen och fungerar idag som nödutgång. Huvudingången finns idag på husets norra sida, mellan nya och gamla delen. Den yngre delens färgsättning och fönster avviker från de gamla, har grannare gul färg och modernare fönster.

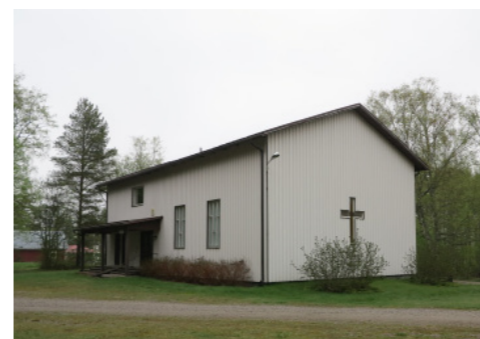
1882 bildades Åmossa baptistförsamling, och Petalax första bönehus, Åmossa bönehus blev färdig 1883. Bönehuset var centrum och hem för baptisterna i Petalax. Redan på 1920-talet hade detta gamla kapell tjänat ut och gav plats för ett nytt 1937. Det nya kapellet härjades av eldsvåda julmorgonen 1939. Först renoverades lilla salen och 1947 invigdes det renoverade kapellet.

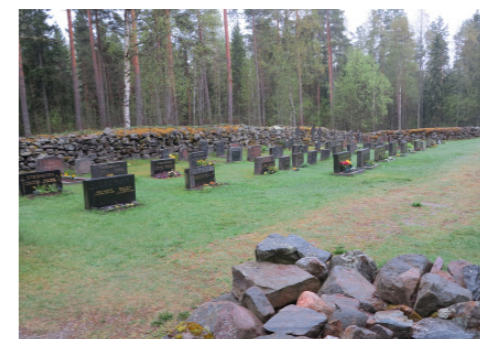
Baptistkyrkans gravgård vid Åmossa Skottväg, ägs av Åmossa Baptistförsamling. Gravgården ligger på en backe, omgiven av skog. Nere i backslutningen finns Baptistkyrkans bönehus.

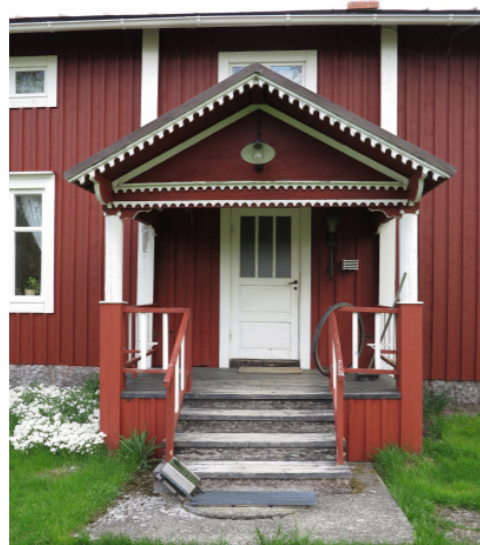
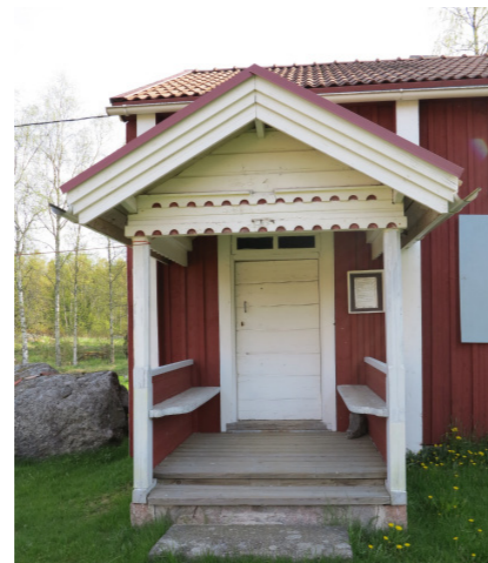
Öppen farstukvist

Två öppna farstukvistar finns på Bergö, Bredhällsvägen 29 och Hamnfladavägen 36

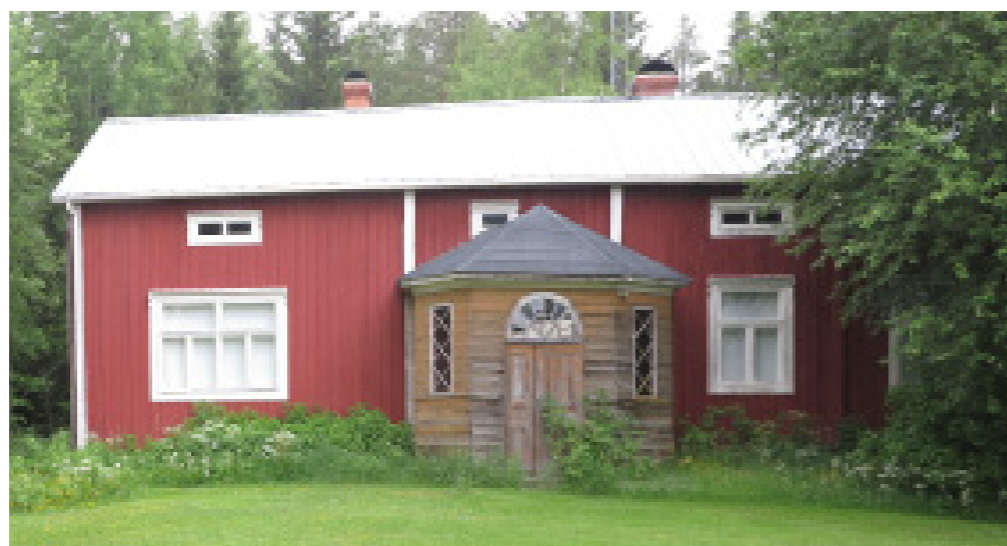
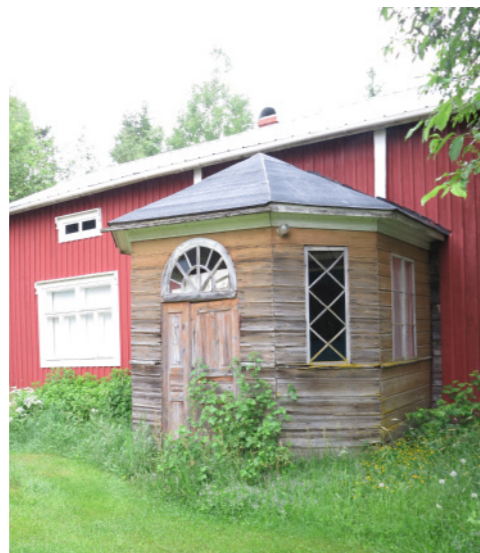
Empireinspirerade kvistar

Kvisten som är empireinspirerad finns i Norra Pörtom, Björneborgsvägen 3298

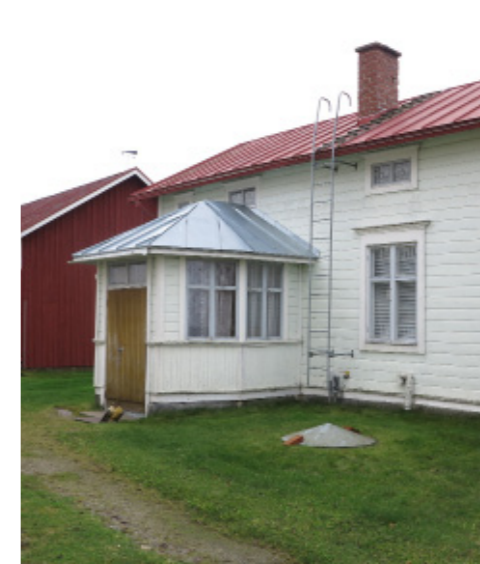
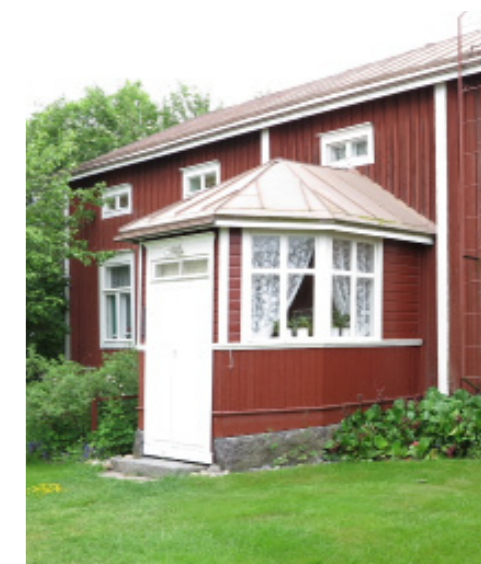
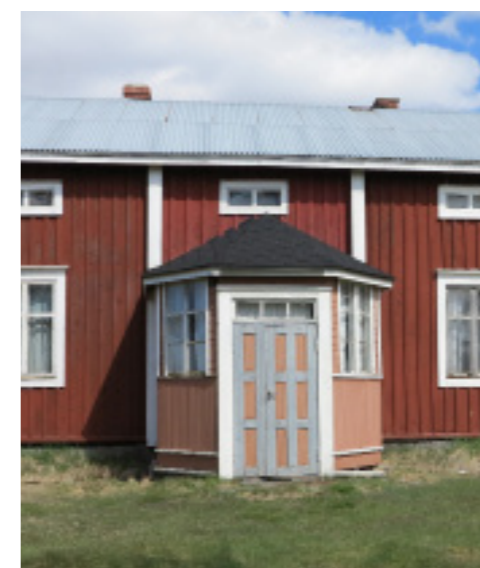
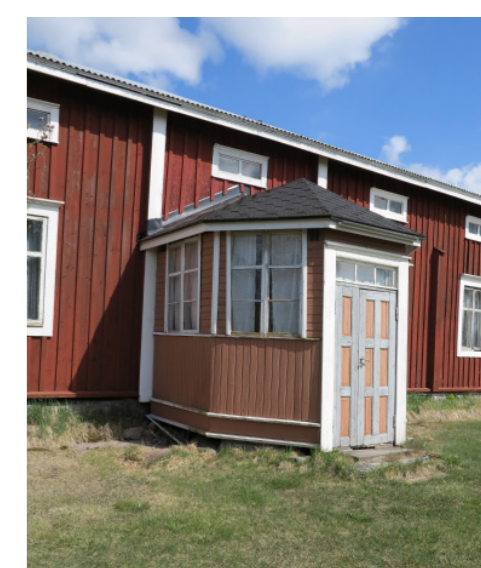
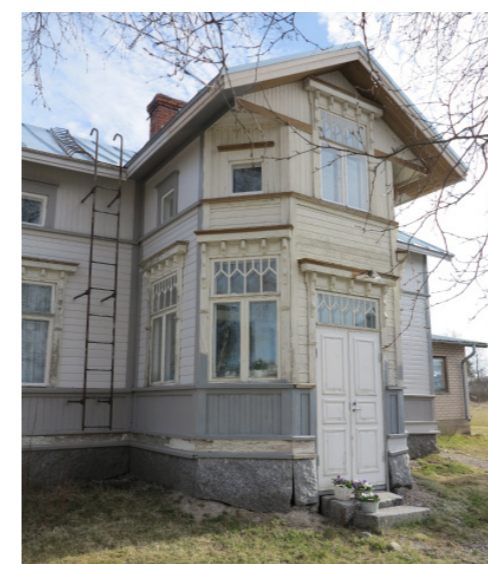
En flersidig kvist från 1900-talets början som är grundad på stenfot, Ginstigen 105.

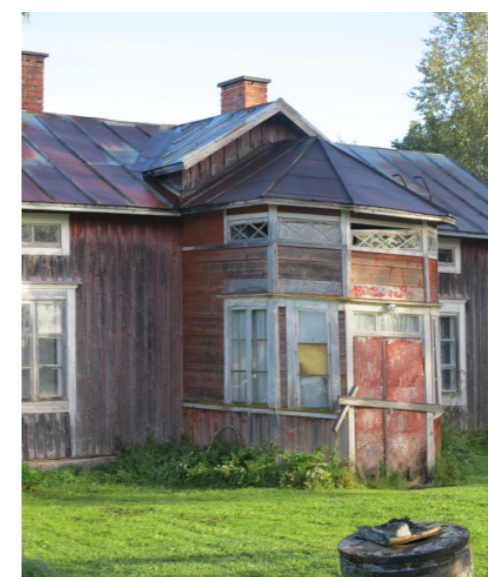
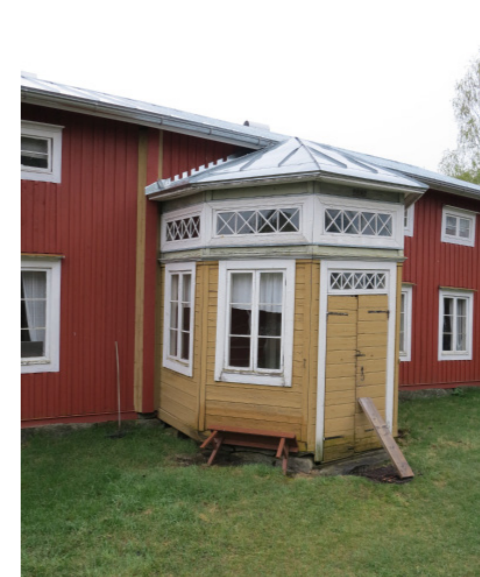
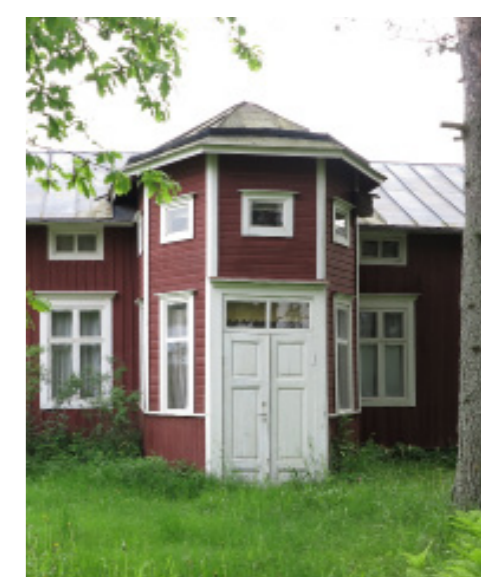
Flersidiga kvistar med valmat tak: Perjusvägen, Nybyvägen 185 och Tuvasvägen 104.

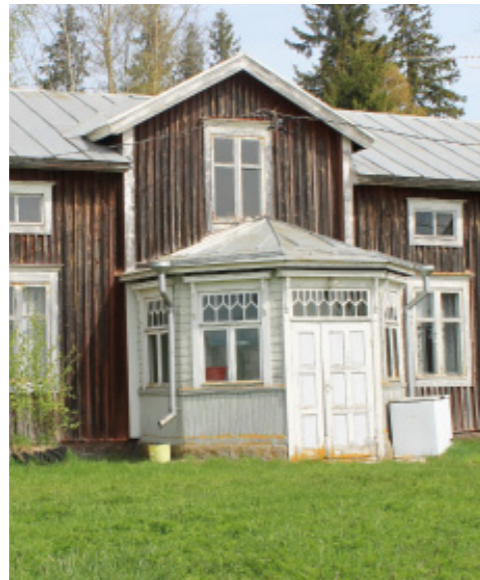
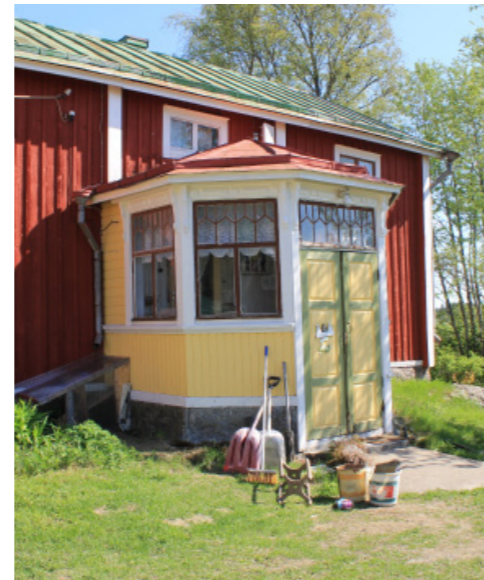
Motsvarande kvistar finns även på Övermalaxsidan, t.ex. på några av de större gårdarnas huvudbyggnader med sina mycket dekorativa fönster och dörrar. Båda kvistarna har behållit sina autentiska drag väl, kvisten på Helneholmsvägen har nyligen målats gul. Båda är från 1800-talets slut.

Flersidiga envåningskvistar från Långåminne området, Snickarivägen 62 och Helneholmsvägen 289.

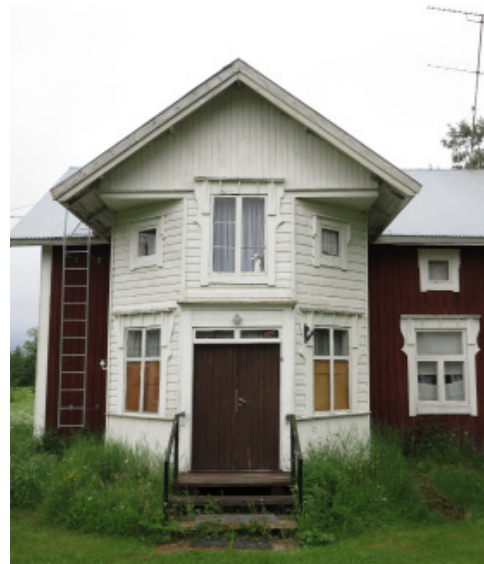
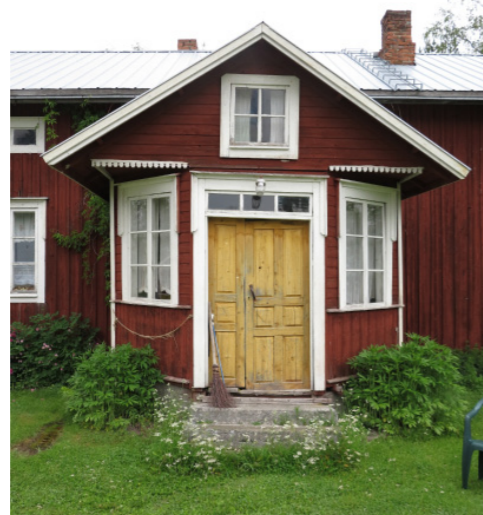
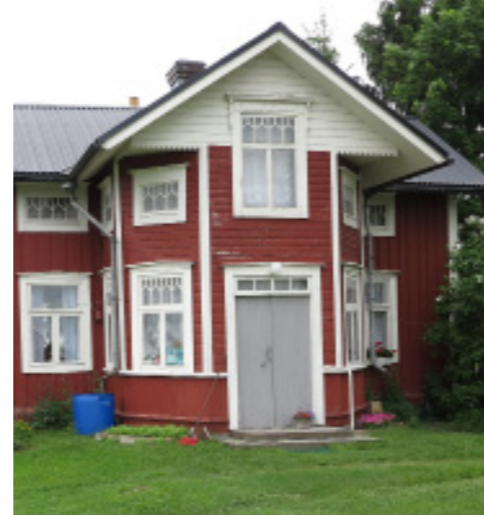
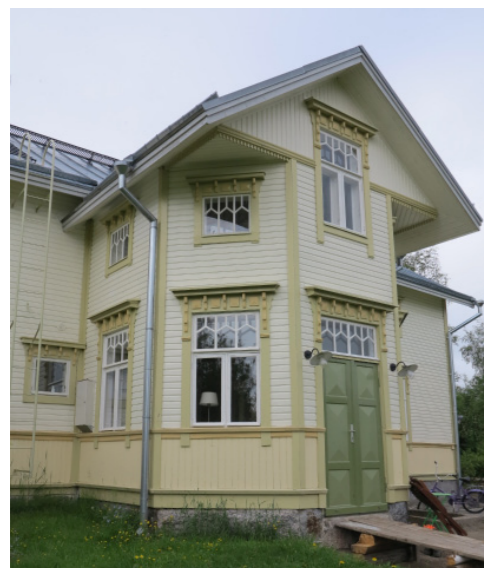
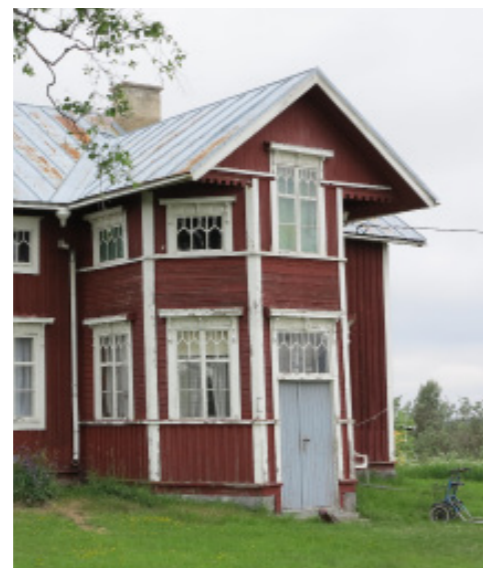
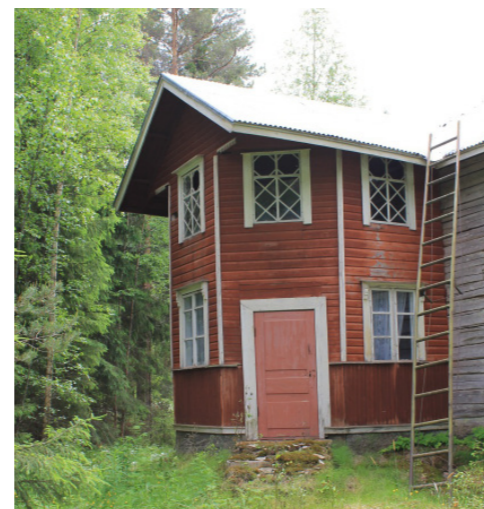
På Granholmsvägen finns en för området typisk kvist, där ingången placerats otypiskt på en av de sneda väggarna. Fönstren i övervåningens sommarrum är ursprungliga.

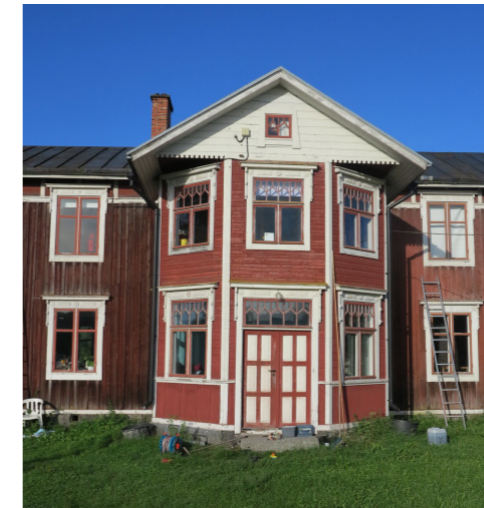
En autentisk och dekorativ flersidig sluten kvist finns på Perjusvägen i Övermalax. Den är en av de mest välbevarade i byn. Båda våningarna är oisolerade. I övervåningen finns ett sommarrum som stängs till vintern. Huset är byggt under senare hälften av 1800-talet.

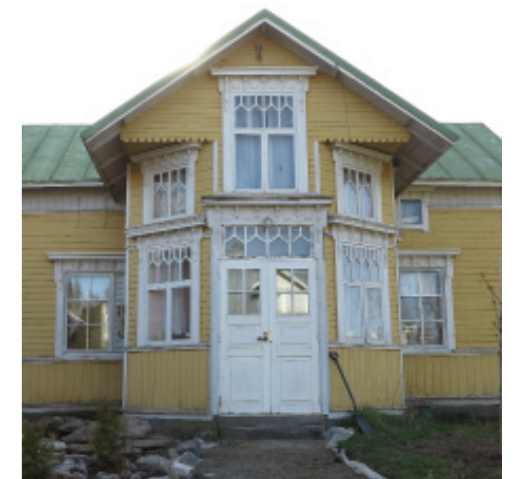
En snarlik kvist finns i Norra Pörtom vid Björneborgsvägen 2410. De enda skillnaderna torde vara panelens färgsättning, övervåningens fönster och höjden på kvistarna. Den torde från början ha varit röd-vitt. Kvisten härstammar från lillstugan vid ett gästgiveri från 1920-talet, autentisk men ommålad

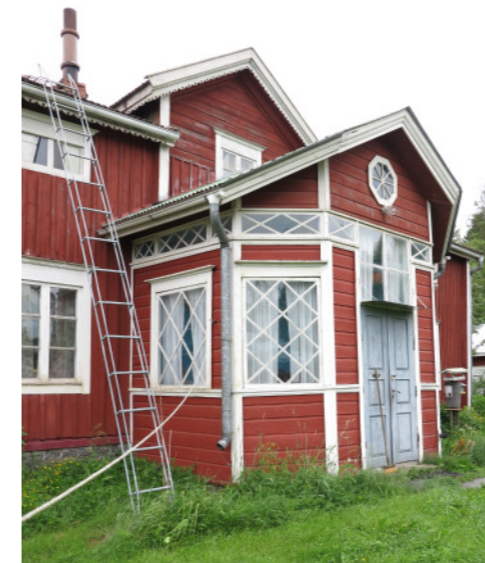
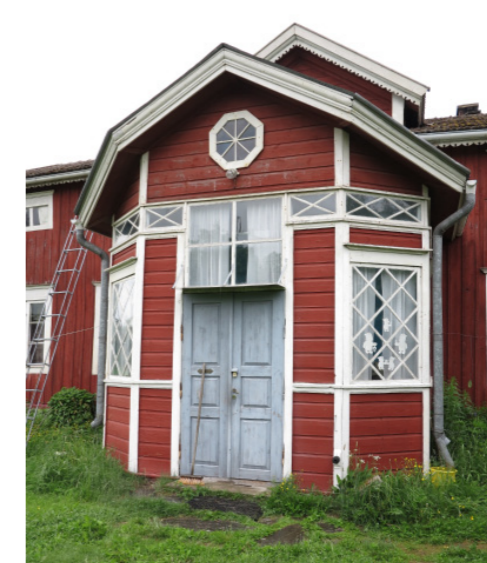
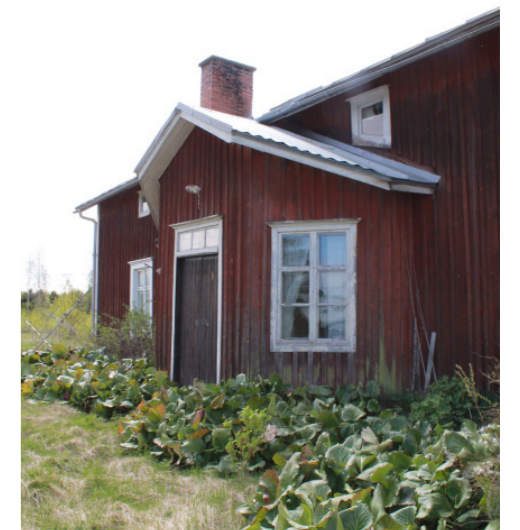
Norra Pörtom är en naturlig förlängning mot f.d. Pörtom kommun, numera en del av Närpes. I Malax i Norra Pörtom förekommer mångsidiga kvistar i nyrokostil med sadeltak som fasats av i kanten. Liknande enstaka kvistar förekommer även i andra byar. Även dessa har pardörrar i gaveln mot gården. Kvistar ovan från Sanelidvägen 3 och Petalaxvägen 1300 i Norra Pörtom.

Kvisten till höger, Norrvägen 260 i Petalax, har år 1903 flyttats från Pörtom, vilket förklarar den uppenbara likheten med Sanelidvägen; bandfönstren upptill, det runda fönstret i gaveltriangeln – en ovanlig detalj som endast förekommer i Västra Finland i kvistar som byggts 1880-1920.

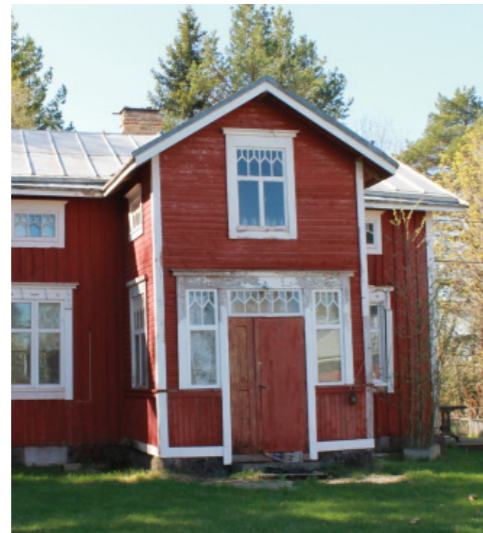
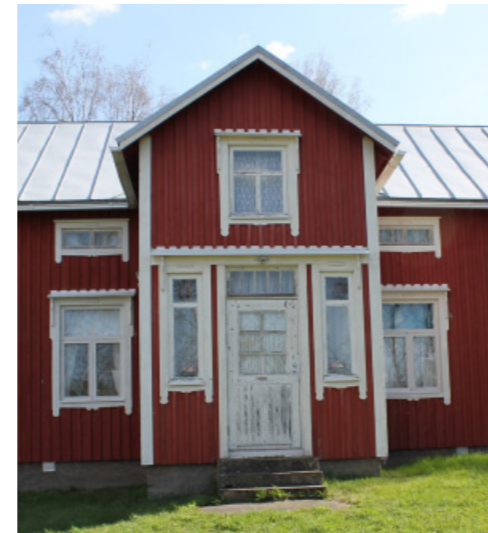
I Petalax förekommer nästan inga flersidiga kvistar. Den för byn typiska kvisten är rektangulär, har sadeltak, två våningar och är rätt smal. Dessa kvistar har smala fönster på bågge sidor om ingången och eventuellt ett fönster ovanpå dörren, samt ett större fönster på övervåningen. Dörrtypen varierar från enkeldörrar till pardörrar.

Kvistarna är från 1900-talets början. Ett speciellt drag i Petalax är gaveldekorationerna som finns på en del kvistar, t.ex. en stiliserad sol i jugendstil eller en gyllene lyra i gustaviansk anda. Kvistar är från Bofjärdsvägen 37 och Petalaxvägen 560.

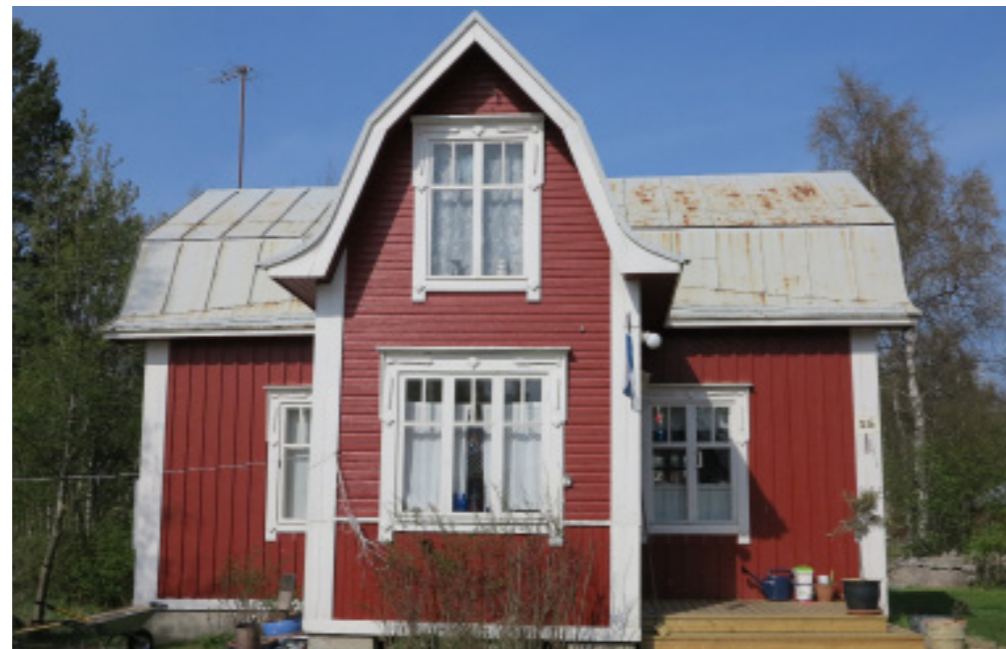
Hamnfladavägen 15 på Bergö. På rektangulära kvistar är det inte ovanligt med ingång från sidan av kvisten.

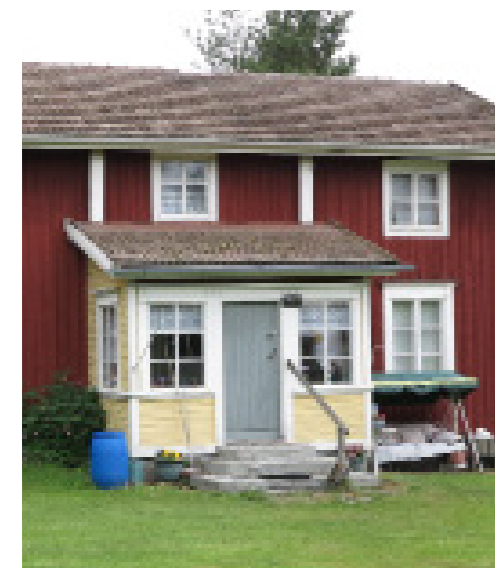
Kvistar och deras placering på husfasaden, Björneborgsvägen 2943 (Norra Pörtom), Erkustået 13 (Övermalax) och 3016 (Norra Pörtom).

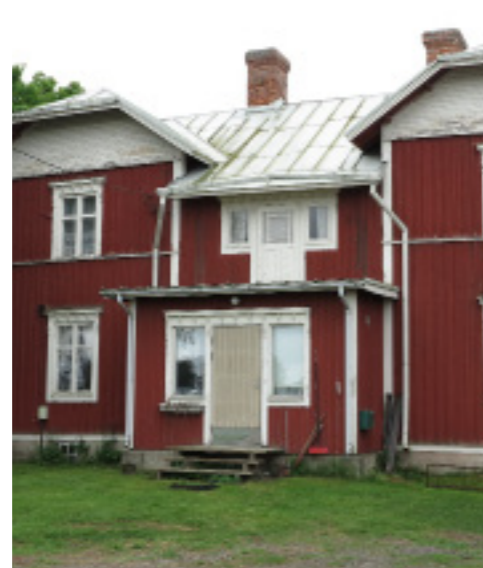
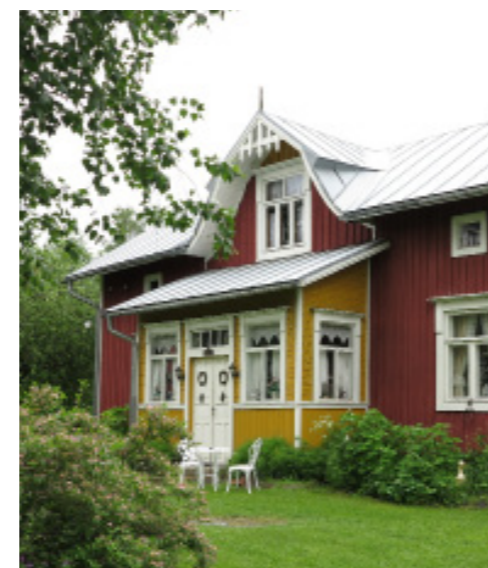
Breda kvistar med platt tak förekommer också – med eller utan balkong ovanpå. På byggnader i flera våningar är det möjligt att bygga en balkong som vilar på en kvist med pulpettak.

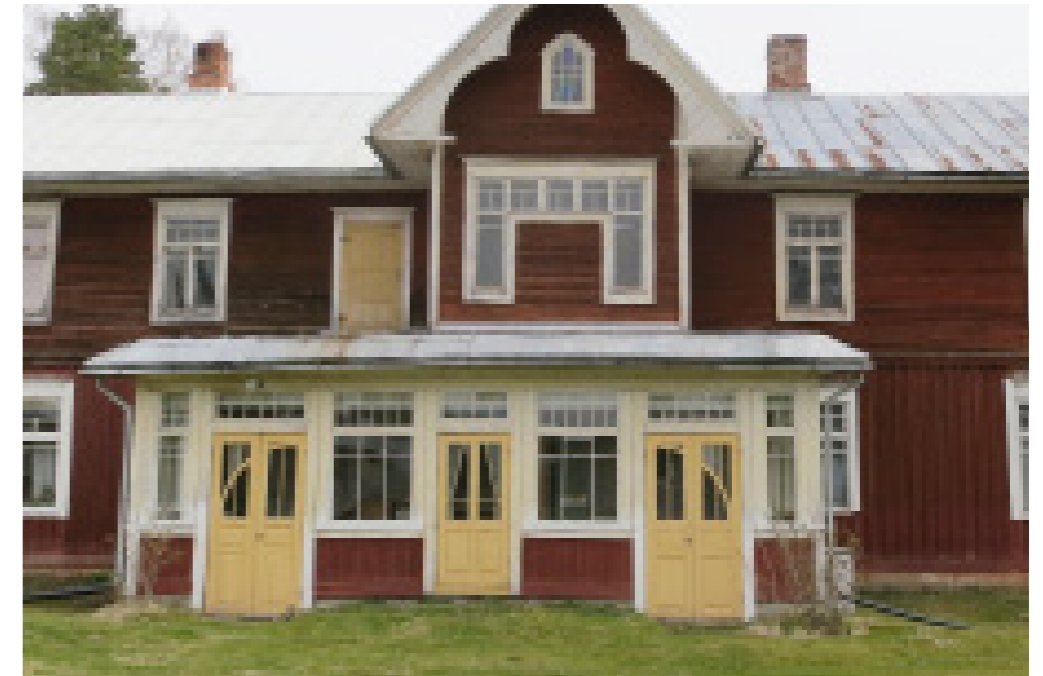
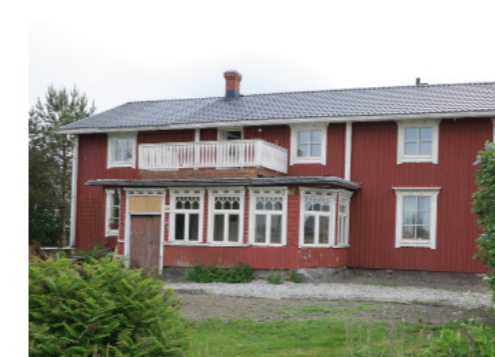
Paxalvägen 19 till vänster och Bjurnäsvägen 81 uppe och bredvid. Kvistarna har en anstrykning av amerikansk karaktär.

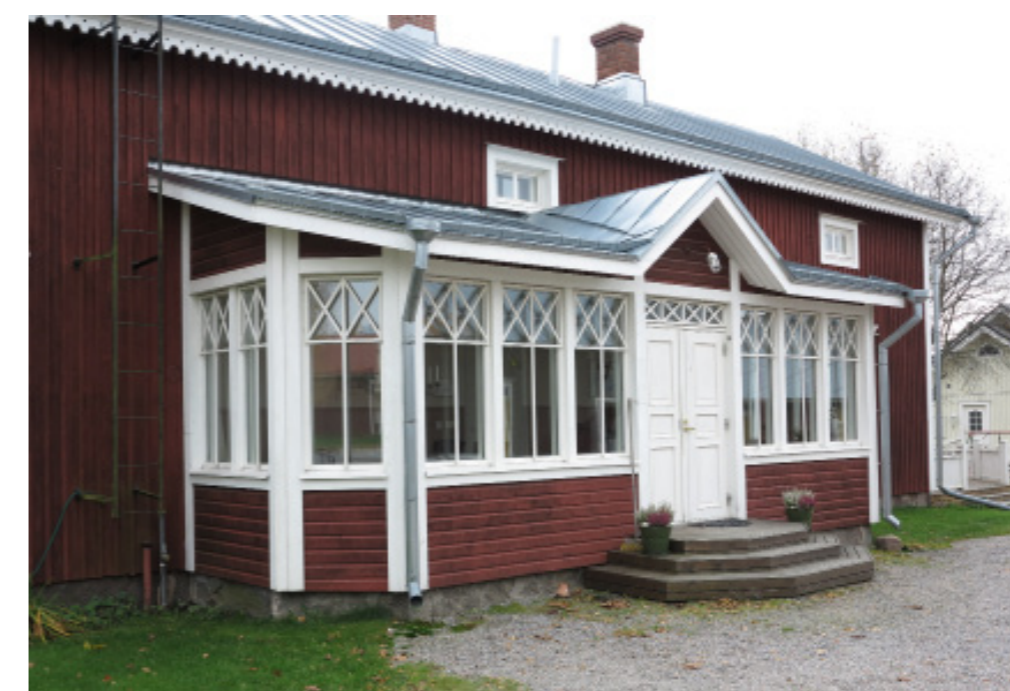
Sadeltak med fronton i mitten har kvistar vid Köpingsvägen och Snickarivägen .

Kvistar med pulpettak, som har en liten fronton med sadeltak på mitten, finns här och där i Malax trakten. Objekten har i tiden varit välmående gårdar. En liten fronton med sadeltak på en kvist med pulpettak ger ingången och hela byggnaden en värdig inramning. Även en bred dörröppning och pardörrar ger byggnaden ett värdigt intryck.

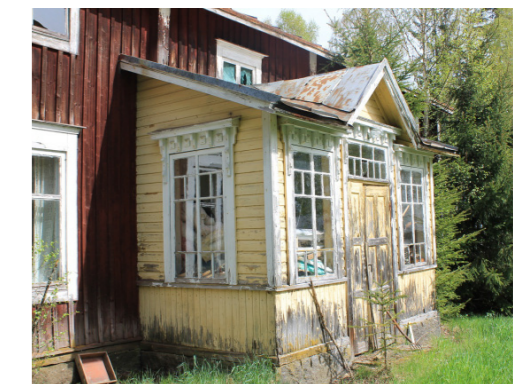
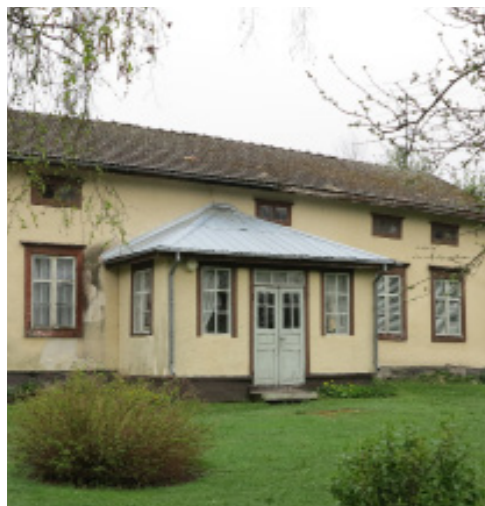
Objekten vid Norrvägen i Petalax har fått nytt plåttak och sockelbeklädnad och kvisten vid Sadelidvägen i Norra Pörtom har fått nya dörrar, den rappade kvisten har en stomme av trä..

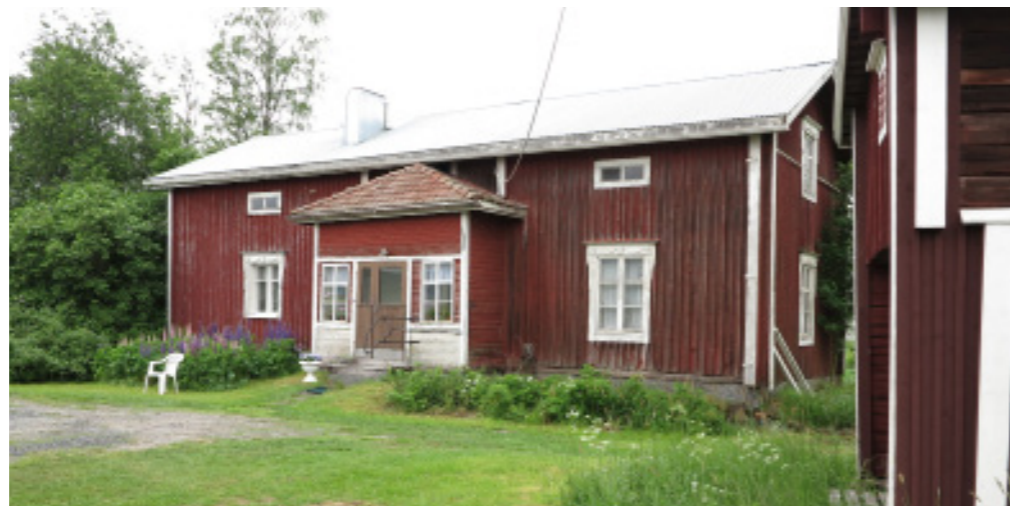
Traditionella envånings kvistar med valmat tak förekommer i hela landet, även i Malax. Kvistarna är olika stora och taklutningen varierar avsevärt. Exempler från Malax är autentiska och gamla, från årtiondena runt 1900.

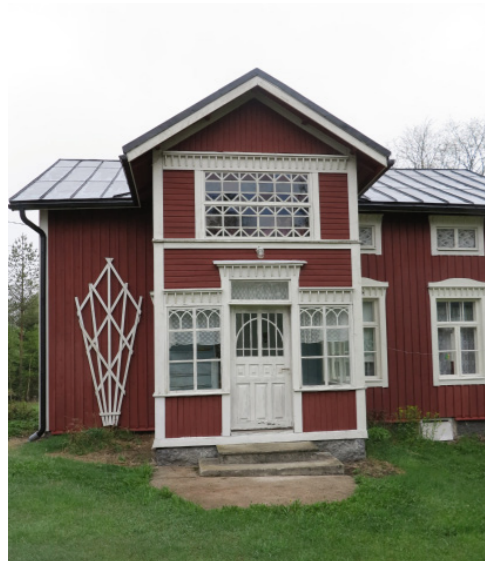
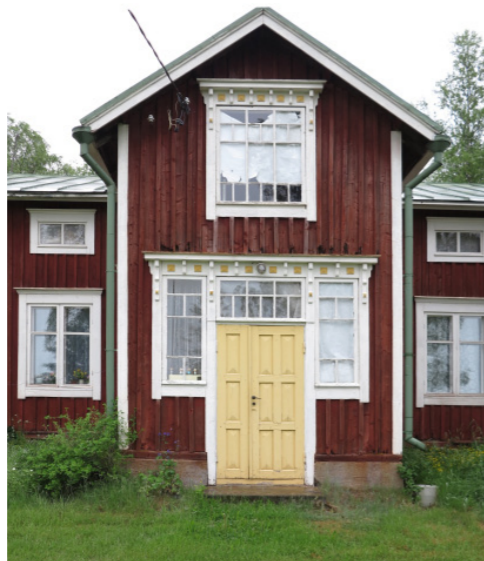
Traditionella tvåvåningskvistar med sadeltak förekommer även på olika håll i Malax. Gårdens välstånd har man signalerat genom att bygga större kvistar än funktionen kräver, genom antalet fönster, storlek och rika dekorationer.

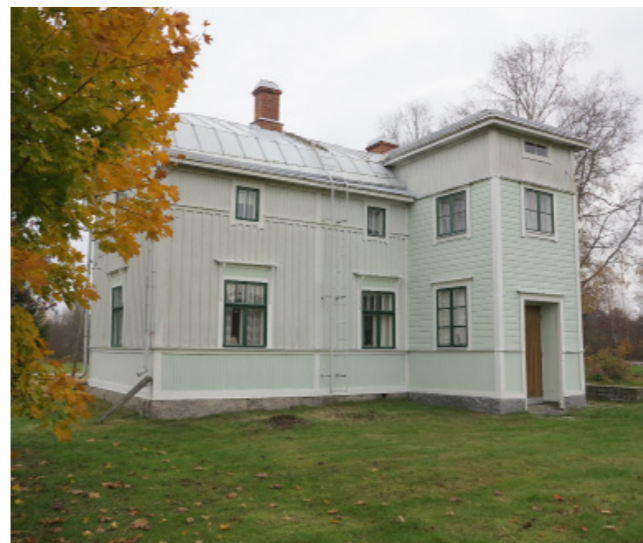
Östra och västra fasaden på Tuvasvägen 373. Den fullhöga kvisten har grundats på samma stenfot som byggnaden i övrigt.

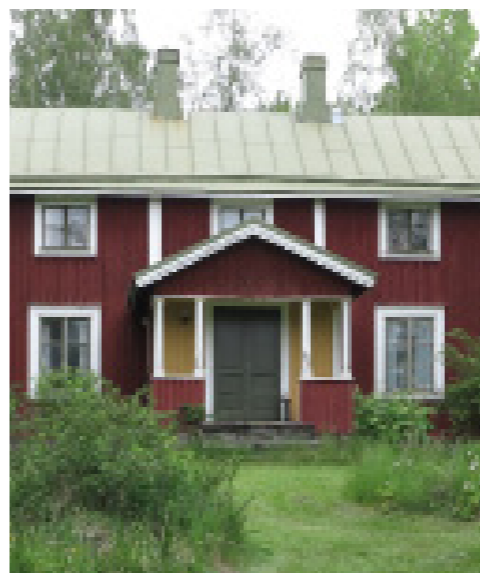
Ett exempel nere är Öjnagårds huvudbyggnad i Petalax. Kvisten i en våning är en paradgång mot vägen, mot gården finns en enkel slutna kvist. Den slutna delen har tilläggsisolerats och brädfodringen har förnyats. Ytterdörren har bytts ut enligt gammal modell.

Kvisten på Öjna gårds huvudbyggnad. En gul dörrvägg är allmänt förekommande även på röd- vita österbottniska bondgårdar.

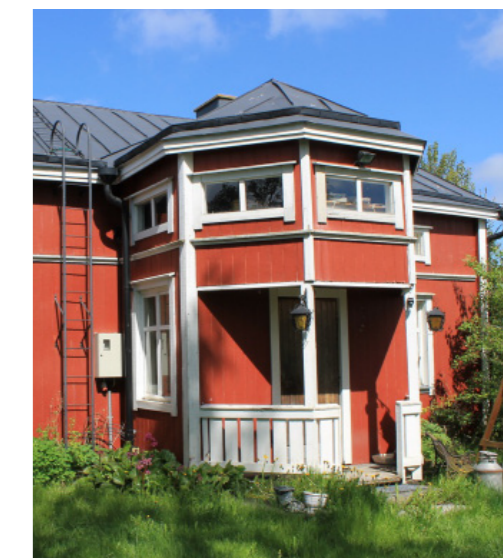
Kvisten från Yttermalax Åminnevägen 98 är dels öppen och slutna. Taket fortsätter över kvisten och en fronton finns ovanför den.

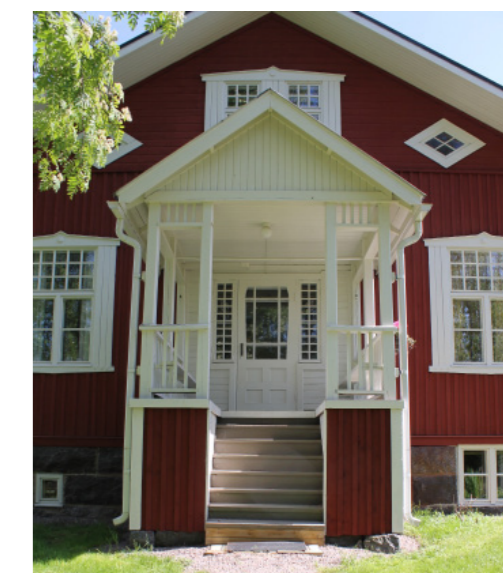
Den höga öppna kvisten i jugendstil på Storängsvägen 6 har planerats av E. Udd.

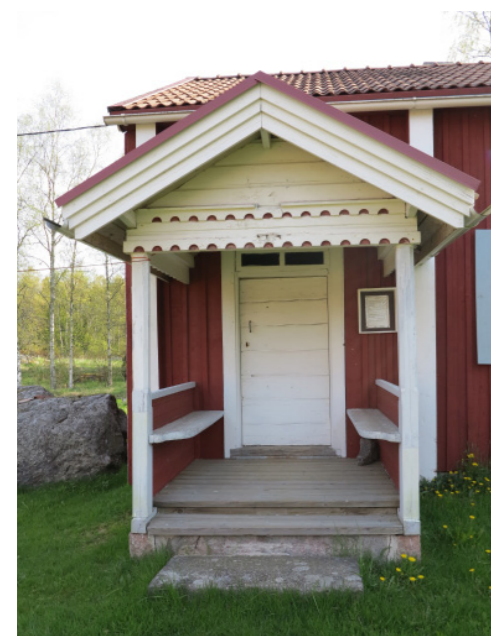
Farstukvist vid Bergö hembygdsmuseum.

Klockargården är byggd åt Johan Munck enligt ett kontrakt skrivet 27 januari 1856. Kontraktet som uppgjordes mellan hemmansägarna i Bergö kapellförsamling och klockaren Johan Munck är undertecknat av 14 församlingsbor. Enligt kontraktet från 1856 skall på tomten, förutom boningsbyggnad (Klockargården) uppföras en spannmålsbod, ett fähus, foderlada och vedlider. Följande klockare hette Benjamin Molander och bodde här från år 1866 fram till sin död år 1902. Hans dotter, även kallad "tant Mari", köpte gården år 1929. Tant Mari dog ogift den 1 januari 1957 vid en ålder av 92 år. Hon var barnmorska och donerade gården till Bergö Formminnesförening 1942. Stadgarna för hembygdsmuseet är godkända 1943. På tomten står även en traditionell stocklada med halm- och vasstak. Den flyttades till museet den 10 april 1995. Ladan donerades av Lennart West. Ladan stod tidigare vid August Wests stuga nedanför kyrkan. Vassen till takåsen slogs i Trutörsfladan på en av de större öarna nordost om Bergö. På samma tomt står även det originala härbret från 1856, samt ett år 2007 ditflyttat härbre från 1800-talets början, som ägts av Mathias Back. Detta härbre har knutarna timrade med bubbelhak enligt äldre sätt att timra. Huvudbyggnaden i en våning är en prydlig röd locklistpanelbeklädd stuga med vita foder och lister. Byggnaden står på en låg stenfoot, och den är timrad med utknut. Fönstren är sexrutiga och försedda med fönsterluckor. Invändigt har byggnaden en storstuga i mitten, en ändkammare i ena gaveln och en farstu och farstukammare i andra gaveln. Framför farstun står en prydlig liten öppen kvist med sadeltak, gaveltriangeln är dekorerad med vackert utskurna bräder och taket bärs upp av sirliga snidade pelare. Kvisten har sittbänkar på båda sidor om dörren.

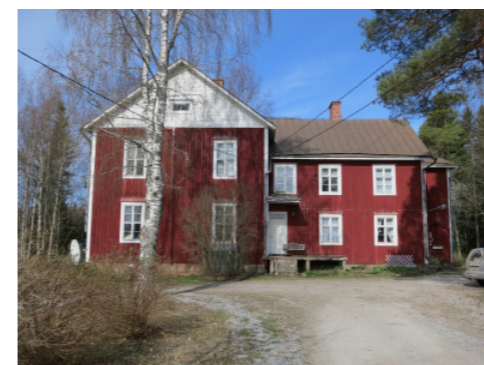
Långmossa folkskola 1927-1965

Långmossa skola från år 1927 är delvis bebodd. På gården finns ett yngre bostadshus och två uthusrunder. Huvudbyggnaden i två våningar har betonggrund. Fasaden har röd locklistpanel och vit liggande panel i gaveltriangelarna. Taket är plåt. Åsen är i T-form, med tvärgavlar åt två håll. Mot gården står tvärgaveln lite ut ur vägglinjen och har ingång i inre hörnet. Vid gaveln finns en två våningar hög kvist. Kvisten har valmtak. Fönstren i huset är sexrutiga, med t-karm. Dörrarna är vita med smala fönster ovanpå. Uthuset närmast huvudbyggnaden är traditionellt; röd locklistpanel, gula paneldörrar med vita foder, vita bräden i hörnen och vita fönsterlistor. Taket är av mineritplattor.

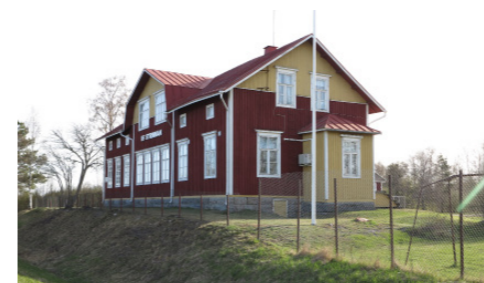
Långgåminne folkskola 1911-1970

Jopnasbacken/Strimman, Björneborgsvägen 1517 ägs av Ungdomsföreningen Strimman rf. Långgåminne folkskola från år 1911 fanns i byggnaden fram till år 1972, då skolan flyttade till Övermalax. Grannhuset, som byggdes 1952, fungerade som skolkök. Det är numera rivet. Ungdomsföreningen Strimman grundades 1917 på initiativ av lärare Bertel Mattson. Han blev föreningens första ordförande. Verksamheten bestod till en början av studiecirklar och umgängeskvällar. Föreningen håller byns traditioner vid liv. På fastlags-söndagen har föreningen soppdag och på påskaf-tonen påskbrasa. Ungdomsföreningen Strimman samarbetade under några år på 1990-talet med Malax UF och Övermalax UF med revyer. Huvudbyggnaden från år 1914 är grundad på en hög stenfot. Huset har stockstomme, röd locklistpanel och rött plåttak. Gaveltriangelarna och frontonen med mansardtak har gul stående panel. Fönstren är korsmönster. Vid åsen finns snickerade detaljer. Lokalens sal renoverades 1992 och köket 1993. Kvar på gården finns en uthusrad

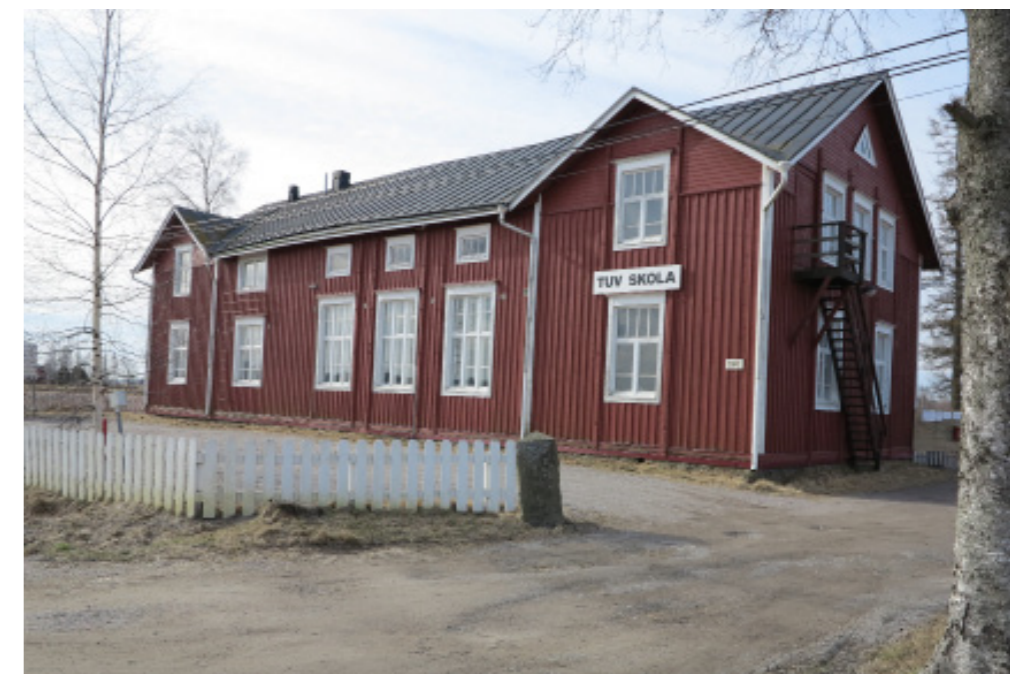
Tuv folkskola 1909-2010

Skolan i Tuv startade år 1909. Gamla Tuv skola byggdes 1919-1920 och blev en trelärarskola år 1989. Småskolan hölls på övre våningen och de högre klasserna på nedre våningen. År 1973 gjordes en större renovering där rumsindelningen ändrades, centralvärme installerades och man fick toaletter inomhus. Klassrum fanns på nedre våningen. Övre våningen fungerade som grupp- och handarbetsrum. På gården byggdes också en slöjdsal år 1991.

Skolbyggnaden är grundad på bruten sten i två våningar, huset är T-format, och har plåttak med två frontoner på långsidan mot vägen. Fönstren är förnyade, de har T-karm med övre delen delad i fyra rutor i jugendstil. Tuv skola är numera i privat ägo.

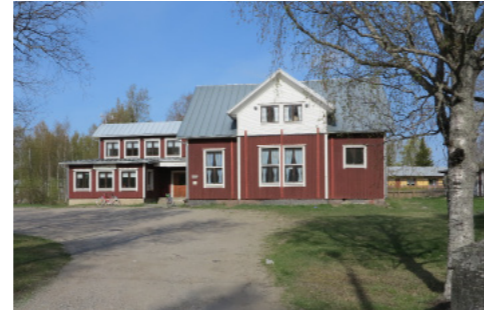
Bergö Ungdoms och Nykterhetsförening, Nyvägen 31

Bergö Nykterhetsförening grundades år 1901 efter att en ung man frusit ihjäl p.g.a. fylleri. Den egna lokalen som blev färdig 1919, ligger vid Bergö Nyvägen. Uf-lokalen tillbyggdes år 1974 med "Skärribaren". Huset är s.g.s. totalrenoverat, senast under renoveringar 1998-2005. Äldre delen är timrad på kilstensgrund i 1,5 våningar. Fasaden är röd, fodrad med ny ribbpanel. Övre våningens liggande panelen är vit. Nybyggda delen är byggd i trä delvis i två våningar, den står på betonggrund. Ingången finns i den nybyggda delen. I södra gaveln finns även en balkong. Gamla grindstolparna finns kvar vid vägen.

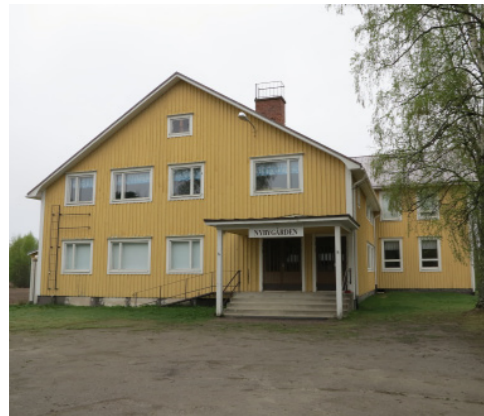
Nyby byagård. Nybyvägen 12

Nyby uf hade en tidig start, kort efter Malax ufs grundande 1888, och nystart 1911. Lokalen stod färdig för invigning år 1916. Tankar om att förstora och bygga om lokalen kom i mitten av 1940-talet, utbyggnaden blev färdig 1954. Lokalen ägs idag av Nyby byaförening rf. under namnet Nybygård.

Nybygård är en stor gul byggnad i två våningar med ett rätt brant sadeltak. Tillbyggnaden från tidigt 1950-tal står i vinkel mot den ursprungliga huskroppen. Tillbyggnaden har stora för 1950-talet typiska fönster med ett smalt vädringsfönster vid sidan. Den gamla delens fönster har bytts ut mot smalare fönster, med vädringsfönster nertill. Fasaden är klädd med stående brädpanel. Lister och foder är vitmålad.

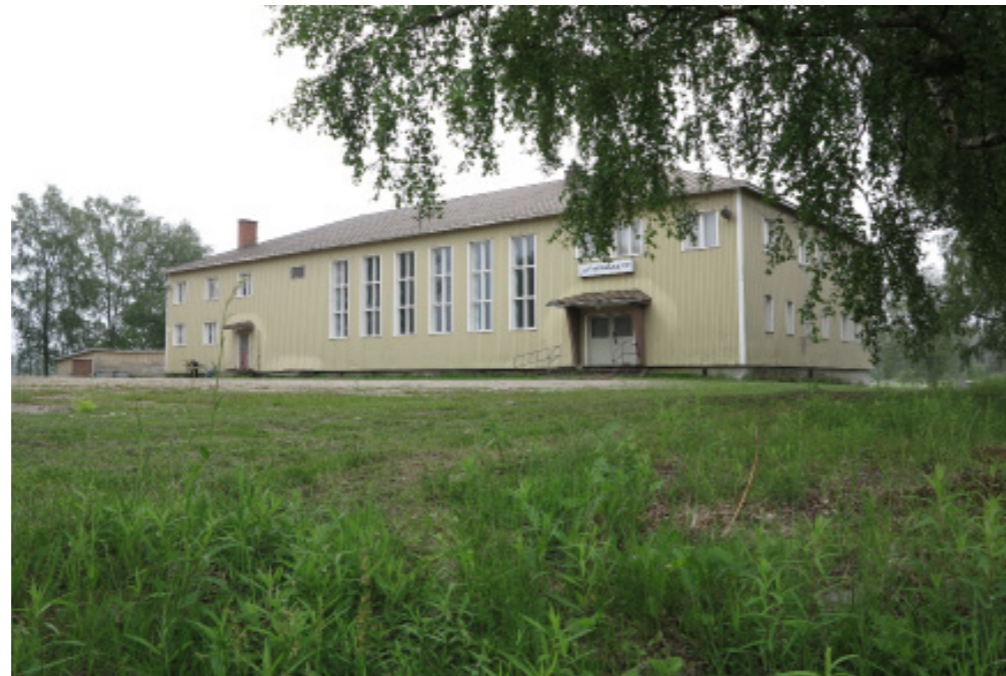
Petalax Ungdomsföreningslokal, "Lokaalin" på "Kvänschback" Petalaxvägen 162 Petalax Ungdomsförening rf.

Petalax UF grundades 1915 och ungdomsföreningslokalen i Petalax kyrkby blev klar år 1921. Lokalen på Solbacken (nedanför högstadiet) invigdes 1921 men den konstaterades senare vara icke-ändamålsenlig, och ett nytt föreningshus uppfördes. Nuvarande "Lokaalin" på "Kvänschback" uppfördes under åren 1956-1961. Den grundrenoverades år 1988-91. Kommunala för-

Lokaalin är en stor rektangulär byggnad med valmat tak byggd i funktionalistisk stil. Fasaden är klädd med stående beige brädpanel, foder och lister är vita. Festsalens placering i byggnaden markeras utåt genom en rad av höga smala fönster, typisk för tidsperioden. Utåt har lokalen bevarat sitt tidstypiska utseende och detaljer väl.
