Jungfrudanser och snickarglädje

MALAX KULTURMILJÖPROGRAM

Riitta Jaakkola

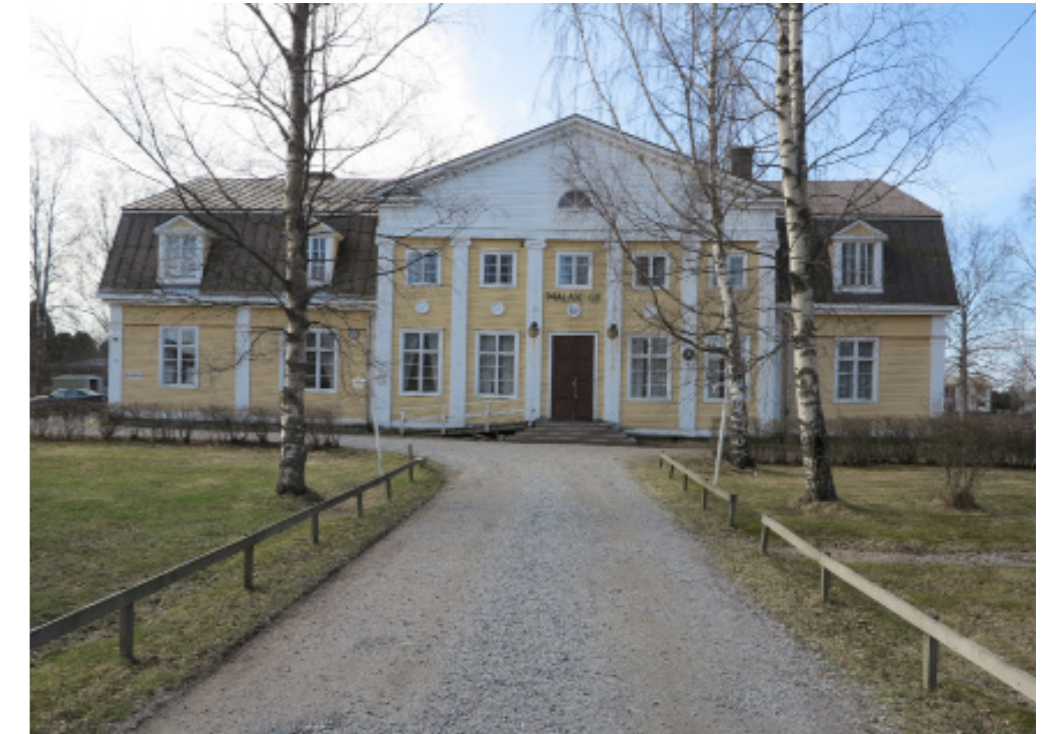
Bygdegården, Köpingsvägen 18 Malax Ungdomsförening rf.

Bygdegården som ligger vid Köpingsvägen i Malax centrum är Malax Ungdomsförenings andra hus. Ritningarna, som gjordes på Bröderna Udds byggnadskontor i Vasa godkändes 1921. Festsalen i det nya huset timrades av stockarna från det gamla som låg mittemot nuvarande Bygdegården. Invigningen av Bygdegården hölls i oktober 1922. I huset finns sal, mötesrum, komplett kök med service för 200 personer. Lokalen renoverades 1988.

Byggnaden i 2 våningar har stockstomme och kilstensgrund. Fasaden är gul-vit med gul liggande panelfoder och vita dekorer. Huset har brutet plåttak. Mot vardera hållet finns en hög fronton med sadeltak. Vita målade pilastrar med snickrade joniska detaljer i övre delen

ger huset en klassisk karaktär. Ingången ligger mitt i fasaden mot gårdssidan. Till dörren leder en öppen trappa av sten. Ovanför dörren finns en rund vit dekoration med målad krans på och "MU 1888". Vid vägen finns kvar gamla grindstolparna av sten.

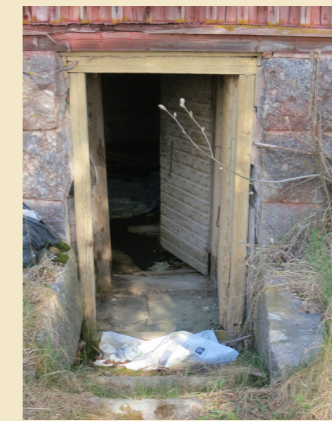
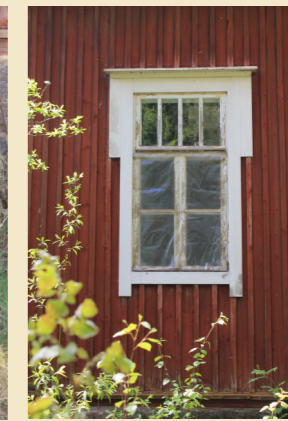
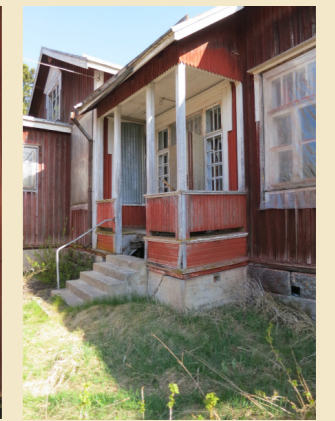
Lönback, Lömnehagavägen

Huvudbyggnaden med stockstomme är grundad på kilsten. Taket är valmat med frontoner åt vardera hållet. Hela byggnaden är fodrad med röd locklistpanel. Gamla delen har ingång mot vägen under frontonen via en öppen kvist som är grundad på betong. Kvisten har valmtak som bärs av stolpar. Trappan till kvisten fattas. En till kvist finns på gårdssidan, med betonggrund och pulpettak. Trappan till kvisten är betong, men några trappor fattas. Bredare ingång finns på andra sidan av tillbyggnaden, trappan till dörren har rasat. Fönstren på gamla delen har T-karm. I nyare delen är fönstren mera moderna,

enkla med I-karm. Tillbygget har ingång på sidan. Ovanför dörren finns en balkong som fattar räcke. Uthusen är traditionella, röda fasader

med ribbpanel, gula paneldörrar, långa smidda gångjärn, med vita detaljer. Husen har plåttak. En del av fähuset är av tegel.

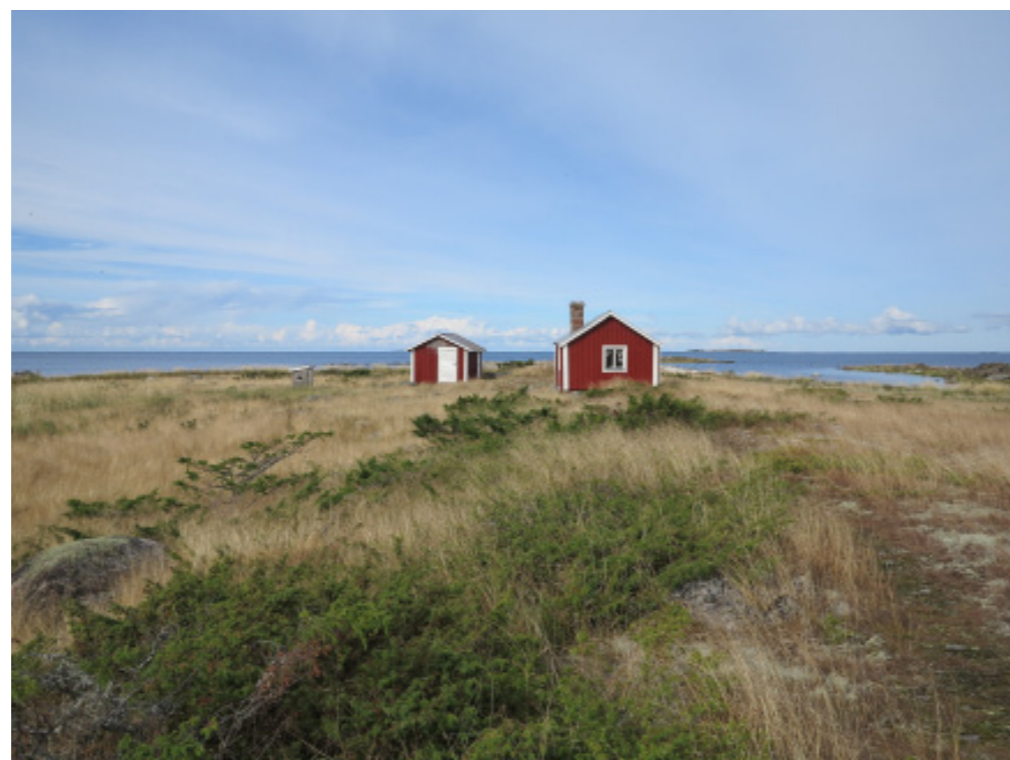
Sten

F.d. fiskarhus. Timrad stuga med farstu, mäter totalt 4 x 6,4 m (stugudelen 4 x 4 m). Inbyggda knutar. Rödmålad stående bräddpanel, vita knutar. Farstudelen av bräder. Ingång från norra gaveln. Stugan har ett fönster i var vägg (3 st). Högsäng längs efter östra långväggen. Murad öppen spis i sydvästra hörnet av stugan. Taket av profilerad plåt. I gott skick. Ägare: Stens dödsbo, Mona och Kaj Martin använder stugan.

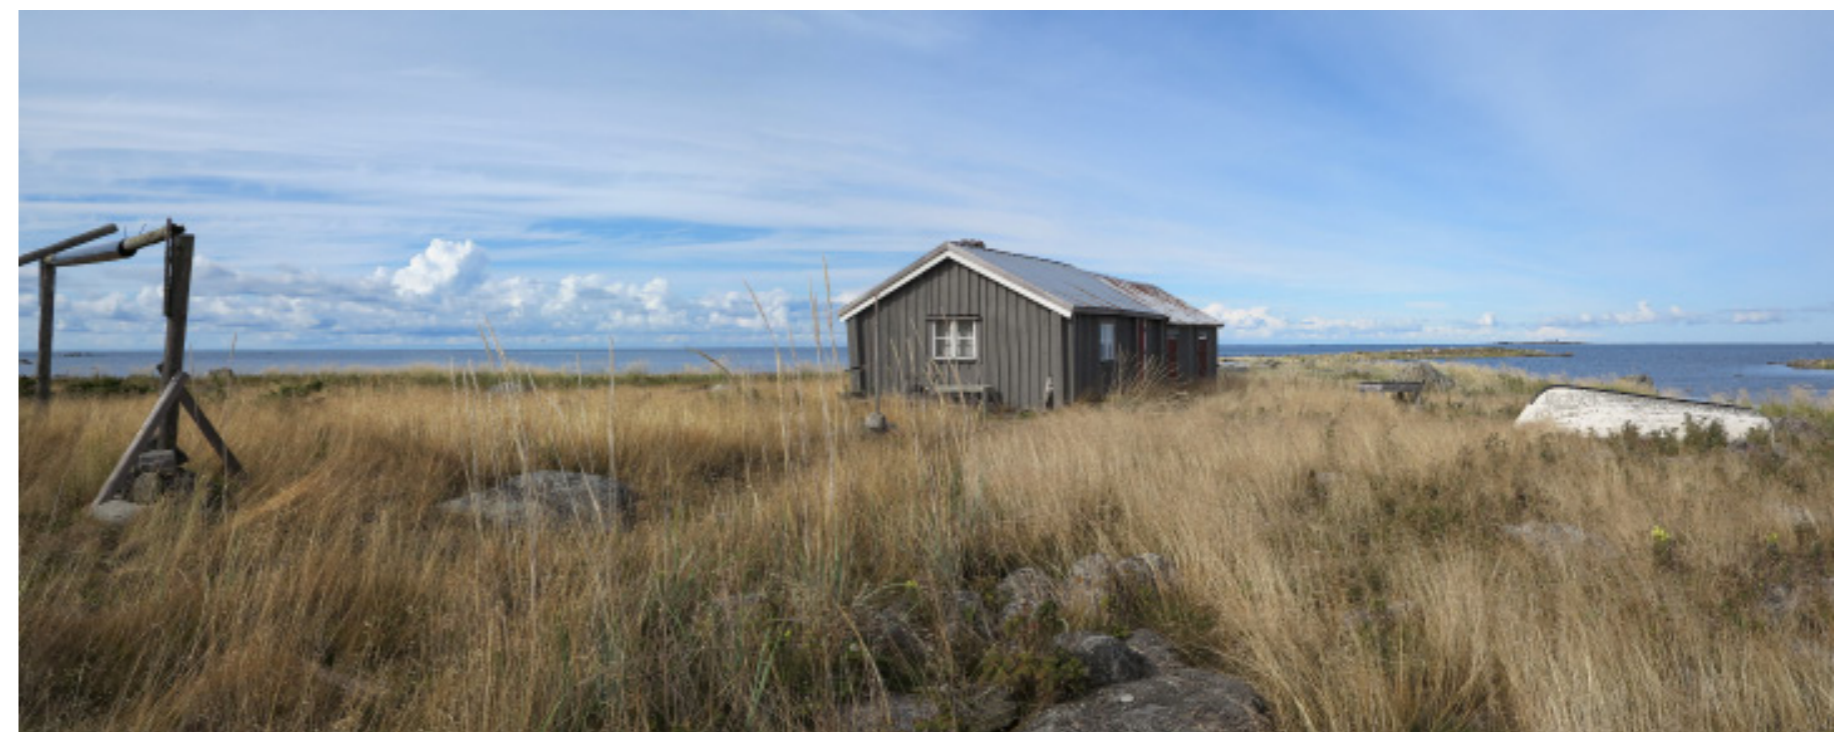
Morney och Svarvars

F.d. fiskarbastu. Lång byggnad där fiskarhuset byggts i hop med två bodar. Byggnaden mäter totalt 4,3 x 13,9 m. Stugdelen i södra ändan är 4,2 m lång, Ingången till farstun finns i östra långväggen liksom dörrarna till de båda bodarna. Dörren mellan farstun och stugan finns i gavelväggen. Stugan har fönster i alla tre ytterväggarna. En murad öppen spis finns till höger om dörren. I hörnen på den motsatta väggen står två högsängar. Ytterväggarna är numera gråmålade, täckta av någon sorts tunn pappskiva som hålls på plats med hjälp av lodräta trälistor (ser på avstånd ut som locklistpanel). Tidigare färgsättning var röd/vit. Taket på boddelen täckt med korrugerad plåt, profilerad plåt på stugdelen. Stugan lär vara byggd 1901. Romerska siffror inskurna i stockarna tyder på att stugan är flyttad hit. Huset har renoverats även invändigt.

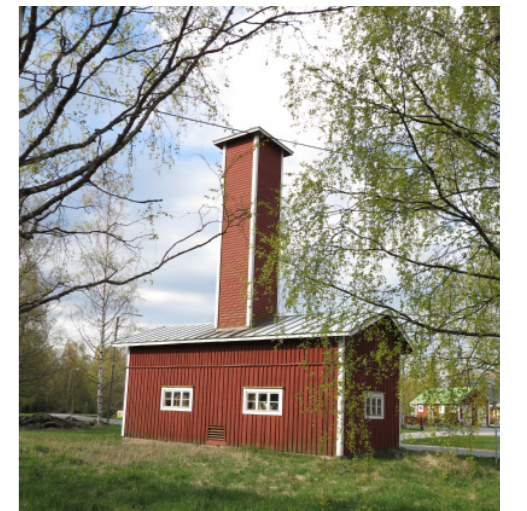
Bergö gamla brandstation ligger precis i centrum av Bergö by. Byggnaden uppfördes av Bergö kommun som kommunalt sprut- och mangelhus år 1937. Mangeln ägdes tidigare av Mangelförening men övertogs vid byggandet av huset av Bergö kommun. Huset påbyggdes med torn för slangtorkning och brandsiren på

1960-talet. Brandstation ägs av Malax kommun och huset används som förråd och i husets ena ända förvaras ännu den gamla kommunägda mangeln. Byggnaden är upptimrad i 1,5 våningar med ett högt torn i mitten för brandslangen. Fasaden är röd, fodrad med locklistpanel.

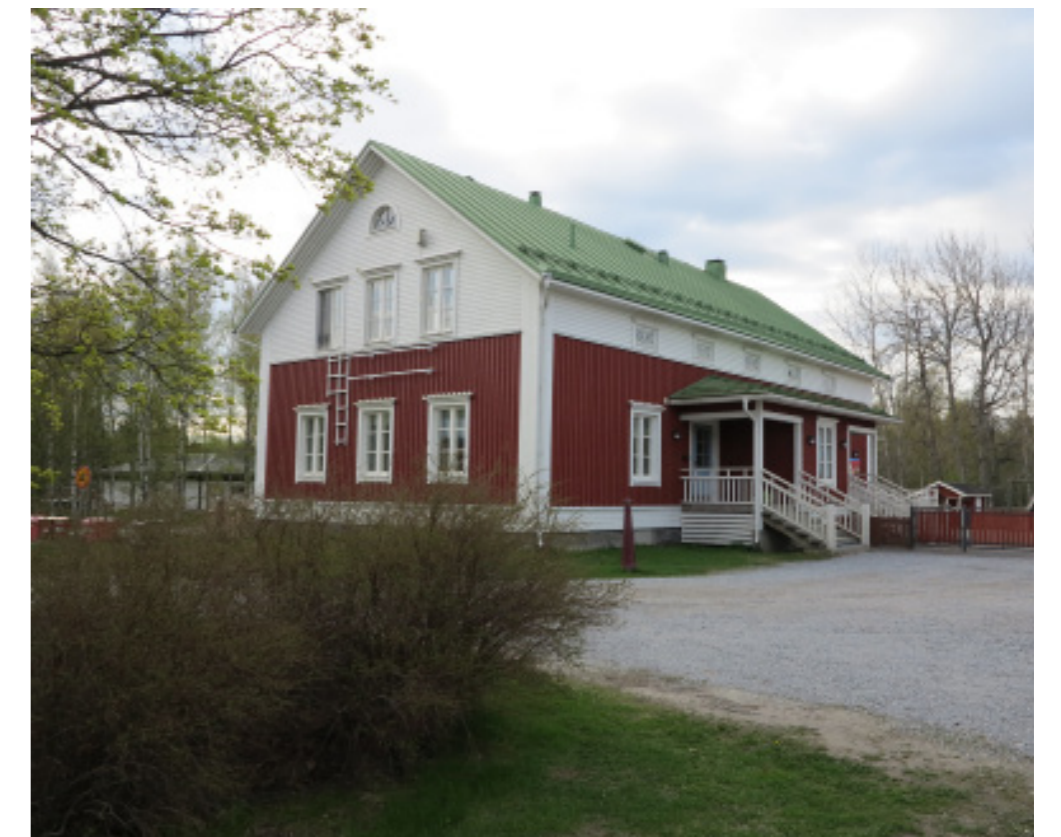
Småskolan, Bergö Nyvägen 43 a

Byggnaden ligger vid Nyvägen, stolt och synlig. Huset som är byggt 1930 som lägre folkskola, renoverades 1978 och på nytt 2003. Byggnaden upphörde som skolbyggnad när den nya lågstadieskolan byggdes 1969. Som kommungård upphörde verksamheten när den nya kommunalbyrå byggdes 1972. I byggnadens första våning finns Bergö daghem och förskola. I andra våningen finns två bostadslägenheter med två rum och kök som hyrs ut. Huset är stockbyggt i 1,5 våningar på stenfot. Fasaden är röd, fodrad med locklistpanel. Väggarna är inramade med vita bräden, nedersta delen, hörnen och övre våningen är vita. Huset har grönt plåttak. Mot vägen finns två små frontoner med fönster. Fönstren i nedre våningen har I-karm, de är sexrutiga. Under frontonerna är fönstren större, åttarutiga med T-karm. Fönstren i andra våningen är små, fint indelade i rutor, placerade ovanför nedre våningens fönster på långsidorna av huset. Ingångarna ligger på gårdssidan, på varsin sida av kvisten, som har valmat tak. Kvisten är grundad på betong. Till ingångarna leder trätrappor, och på daghemssidan även en handikappramp. Runt halva gården går ett staket. Den välskötta byggnaden är en fast del av Bergö byacentrum.

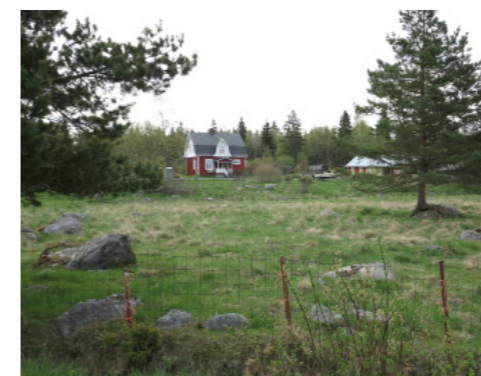
Backlöv, Perisgrundvägen 24 b

Gårdstunet ligger öster om Perisgrundvägen synligt på en låg backe. Gården består av huvudbyggnad och ett uthus. Mellan gårdstunet och byväg finns en stenig hage, som sommartid betas av får. **Huvudbyggnaden**, som är byggd 1931, är ett typiskt 30-talshus på Bergö, upptimrad på betonggrund, i 1,5 våningar. Fasaden är röd, fodrad med locklistpanel med vita knutar. I gaveltriangelarna är panelen vit. Huset har mansardplåttak. Mot vägen finns en hög fronton med mansardtak. Under frontonen finns en öppen, till stilen avvikande farstukvist. Till kvisten leder trätrappor. Fönstren har T-karm, övre delen delad i tre rutor. Uthuset är nybyggt.

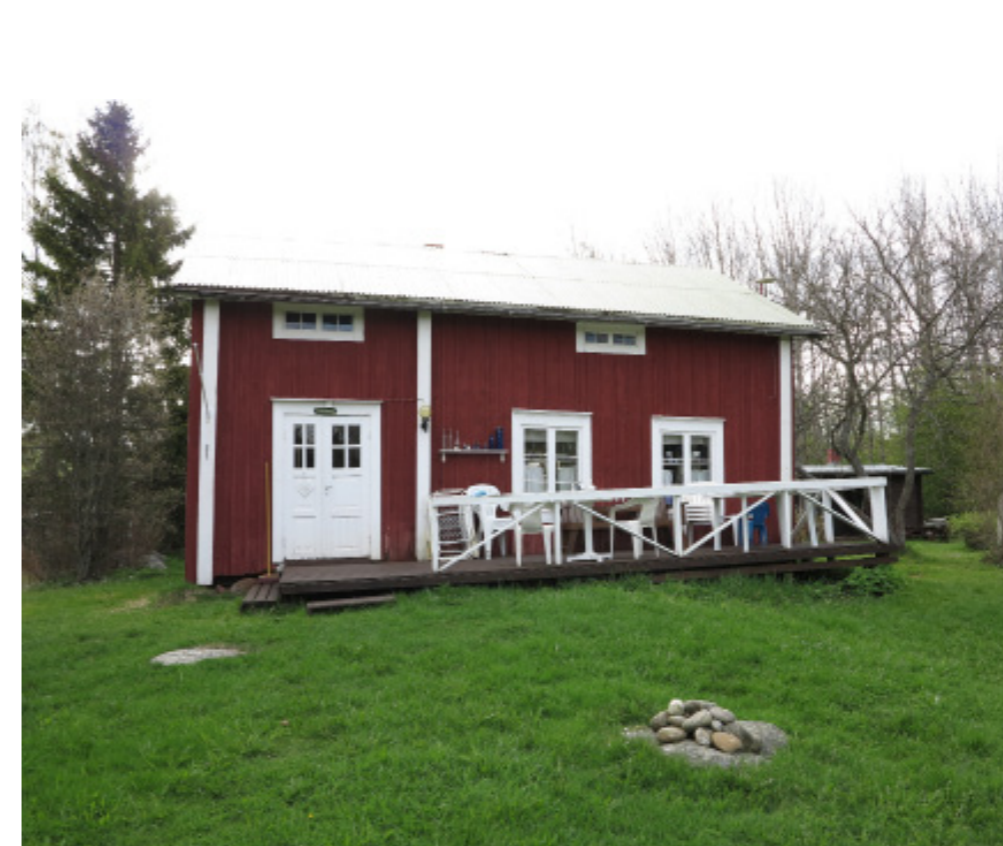
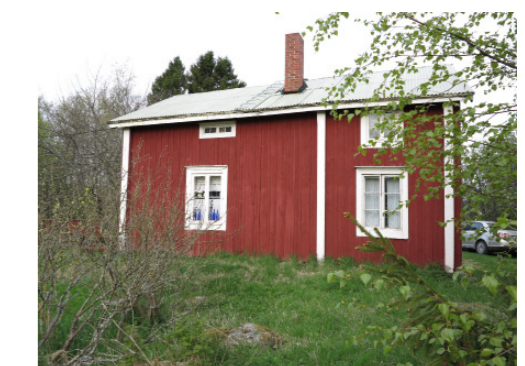
Solbo, Perisgrundvägen

Gårdstunet ligger i skydd av träd och växtlighet i början av Perisgrundvägen. Bostadshuset som byggdes 1884 används numera som fritidsbostad. På gården finns också en uthusrad. Tidigare fanns även en lillstuga på gården, som gick i arv i samband med att huset såldes. Även uthus och fåhus fanns tidigare på gården. **Huvudbyggnaden** vilar på knutstenar. Huset är stockbyggt

med långa knutar i 1,5 våningar. Fasaden är röd, fodrad med locklistpanel. Foder och lister är vita. Fönstren har I-karm med rutindelning som liknar T-karm och enkla fönsterkarmar. I övre våningen finns små, fyrarutiga fönster. På gårdssidan har byggts en terrass. Ingången ligger mot gårdssidan, en vit dubbeldörr med fönster. **Uthusraden** har också bevarat traditionellt utseende.

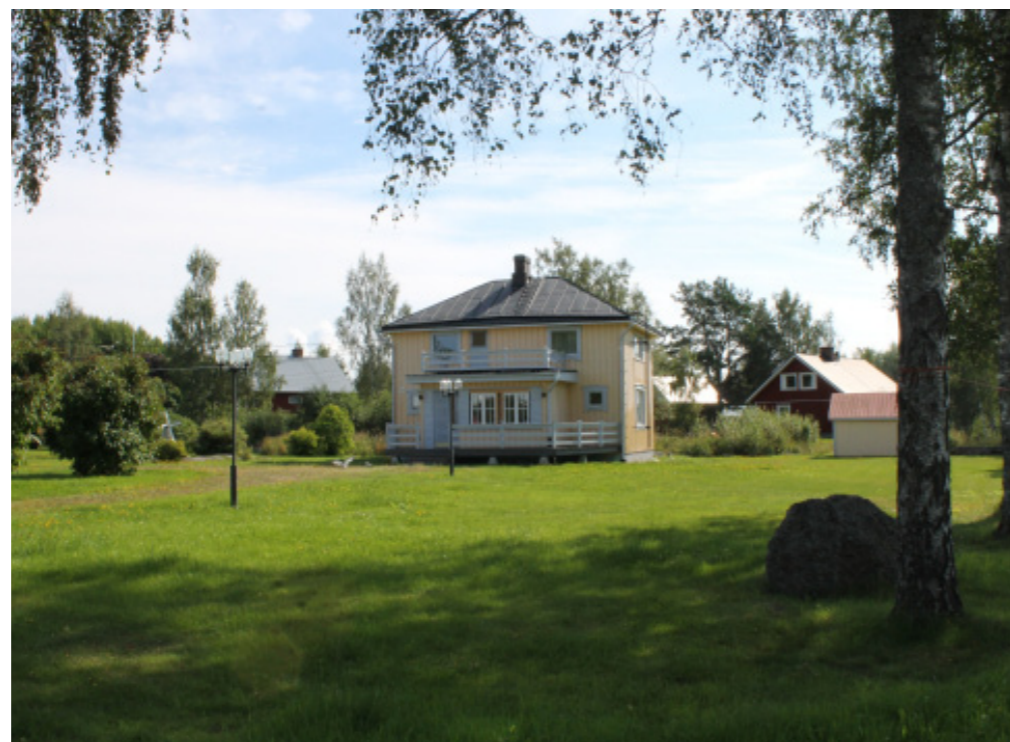
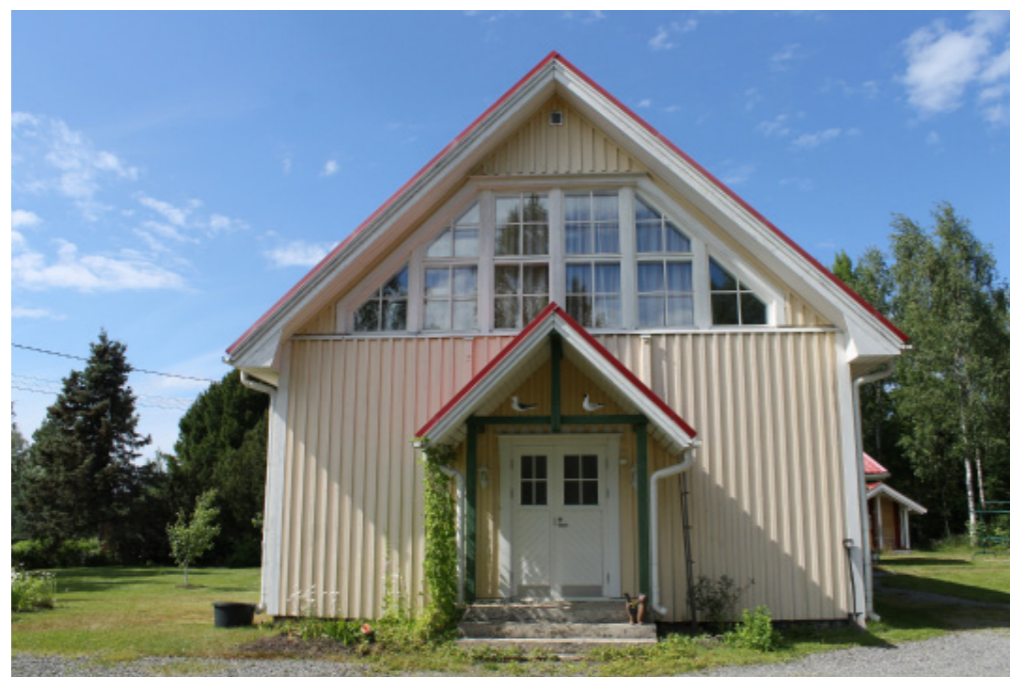
Bärstigen, Bredhällsvägen 221

Gårdstunet består av huvudbyggnaden från år 1926, två uthus med bastu i det ena och en hitflyttad stocklada. Bostadshuset renoverades 1996-1998. Det är tillbyggt i slutet av 1960-talet. Gamla grindstolpar finns kvar vid vägen. **Huvudbyggnaden** vilar på stenfot, och har stockstomme i 1,5 våningar. Den tillbyggda kvistdelen är grundad på betong. Huset är fodrat med röd locklistpanel, i gaveltriangelarna är panelen vit. Taket är ett mansardplåttak. På varsin sida finns två frontoner med fönster. Första våningens fönster har I-karm med halvorna delade i två rutor med proportionerna 1/3 och 2/3. Fönsterfodren är sågade i kurviga former, de är nyligen förnyade. I kvisten finns mer moderna fönster. Ovanför kvisten har byggts en balkong med utgång från ena frontonen. Tillbyggda delen är inte synlig till vägen utan fasaden mot vägen är så gott som autentisk. **Uthusraden** med bastu är upptimrad på kilsten, bastudelen ligger på betonggrund. Andra uthuset ligger mitt emot huvudbyggnaden.

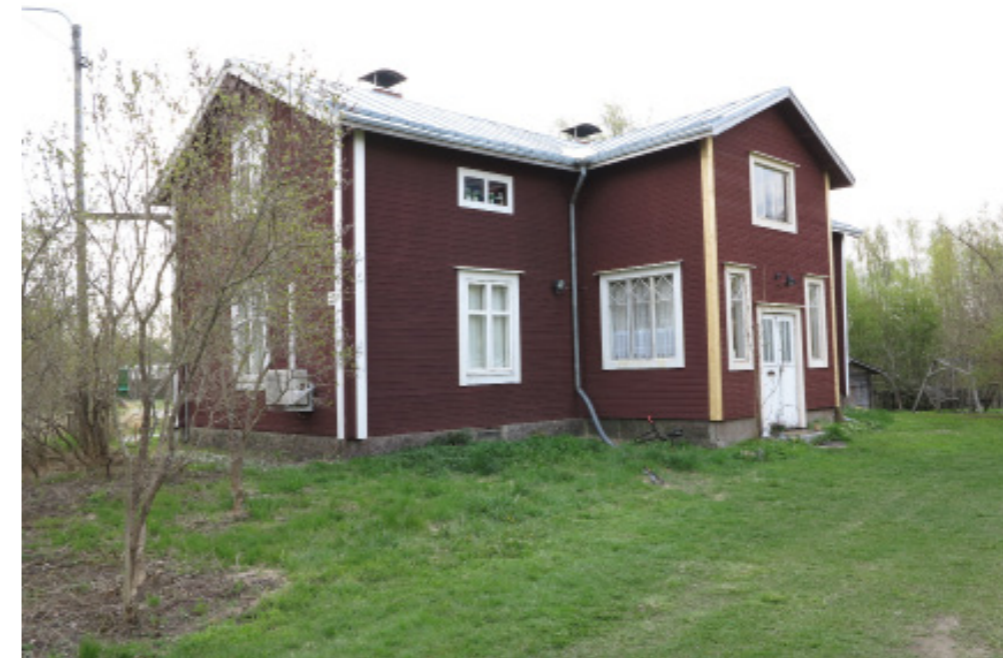
Tabor, Bredhällsvägen 54 a

På gården finns samlingslokal från år 1948 och en uthusrad. **Huvudbyggnaden** ligger på betonggrundning med stockstomme i 1,5 våningar. Fasaden är vit-brun, nedre våningen fodrad med vit minerit, övre våningen med brun panel. Bräden i hörnen är bruna, samt delvis fönsterfodren. Huset har brunt plåttak. I gaveln synligt till vägen har fönstren T-karm och de är större än andra fönstren runt huset. I nedre våningen finns även I-karmfönster. I övre våningen är fönstren delade i små rutor. Mot Bredhällsvägen finns huvudentrén, en dubbeldörr med skydd ovanpå som vilar på fyra pelare. På taket finns ett kors. Mot gårdssidan har byggts en fyrkantig kvist med balkong ovanpå. I kvisten finns två ingångar med pulpettak ovanpå. Uthuset är byggt 1964-1965. Längan är träbyggd på betonggrundning. Fasaden är röd, fodrad med stående ribbpanel. Dörren är svarta paneldörrar med vita dörrfoder. Bräden i hörnen är vita. Huset har plåttak.

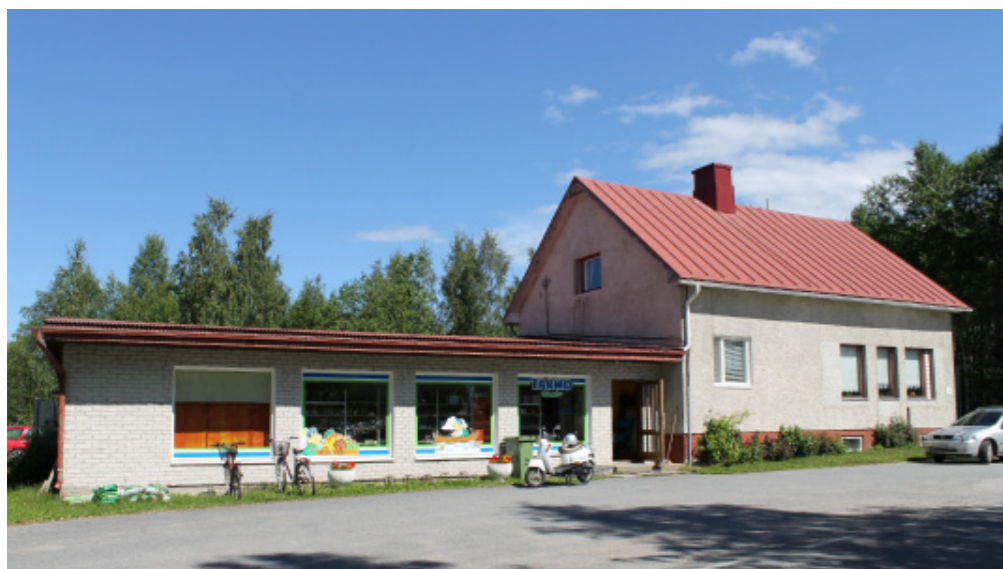
Gunnebo, Bredhällsvägen 25

I gårdsmiljön finns huvudbyggnad och en uthuslänga. Till gården leder en järnport. Huvudbyggnaden är ett typiskt Österbottniskt hus, grundad på stenfot, stockstomme med långa knutar i 1,5 våningar. Mot gården finns en fullhög kvist med sadeltak. Huset har plåttak. Fönstren har I-karm med rutindelning som liknar T-karm. I kvisten har fönstren II-karm och dekorationer i övre delen. Fönsterbågarna och – fodren är vita, släta. Fasaden mot gården på kvisten har locklistpanelfoder som inte syns så väl p.g.a. växtligheten som täcker väggen. Ytterdörren är utbytt till en vit dubbeldörr med vita foder. Uthuset följer traditionella färger.

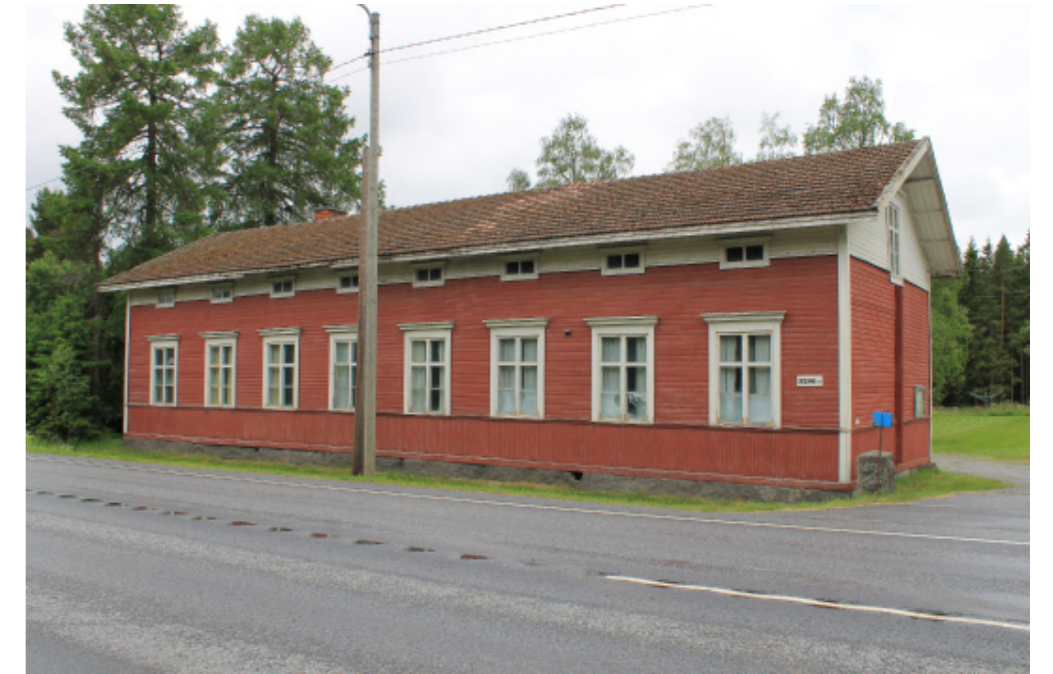
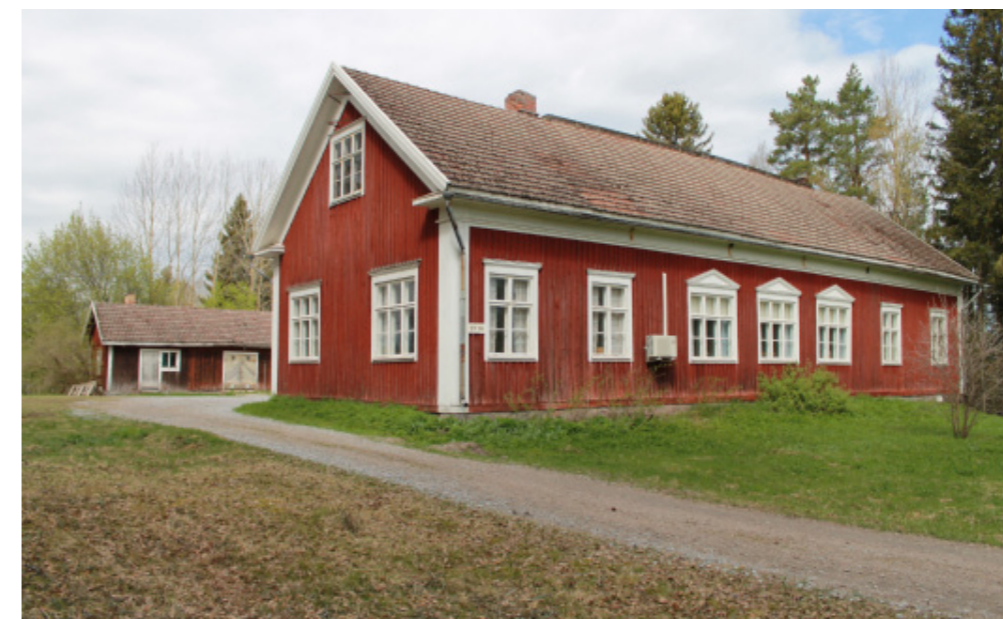
Norrback, Björneborgsvägen 3286 c,
Ägare, Malax kommun

Norra Pörtoms f.d. skola från år 1898 ligger vid Björneborgsvägen i Norrback by. Byggnaden är relativt stor och en fast del av landskapet från landsvägen. På gården finns inga andra byggnader. Skolbyggnaden är i 1,5 våningar, grundad på stenfot, med stomme av stock, röd stående panel nertill och liggande panel upptill, tegeltak med en skorsten av rödtegel. Detaljerna är vita. Fönstren har I-karm, med halvorna delade i tre rutor. Övre våningens fönster på vägsidan ligger ovanför första våningens fönster, de är små rektangelformade och delade i två rutor.

Huset har en kvist med pulpettak mot gårdsidan med två ingångar. Kvisten har liggande panel. Ytterdörrarna är dubbeldörrar, med tre speglar i var. Ovanför dörren finns fönster i tre rutor med X i varje rutas topp. Kvisten står på betonggrund.

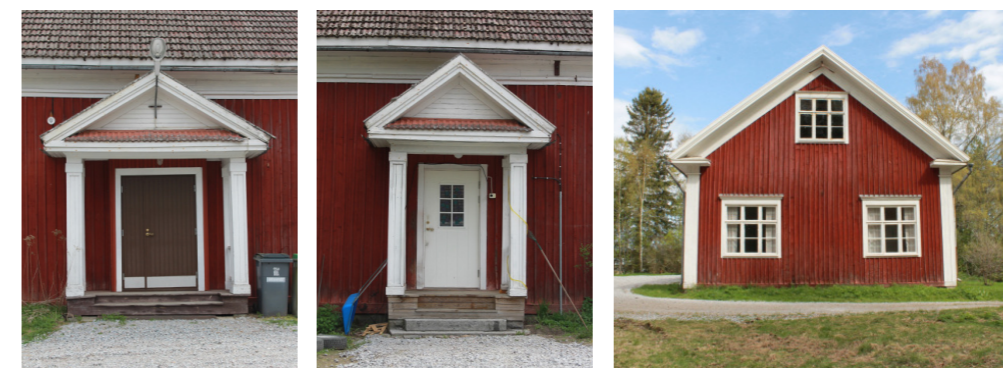
**Rönnholm byagård /
Gamla Rönnholms skola,
Ribäcksvägen 1516**

Huvudbyggnaden är i 1,5 våningar är grundad på stenfot med stomme av stock, röd locklistpanelfasad och tegeltak med två skorstenar av rödtegel. Detaljerna är vitmålade. De breda knutarna och gavlarnas fina takfotsavslut ger byggnaden ett klassicistiskt utseende. Ingångarna poängteras genom klassicistiska tempelgavelinramningar. Fönstren som har t-karm eller tt-karm med sammanlagt sex eller nio rutor är moderna.

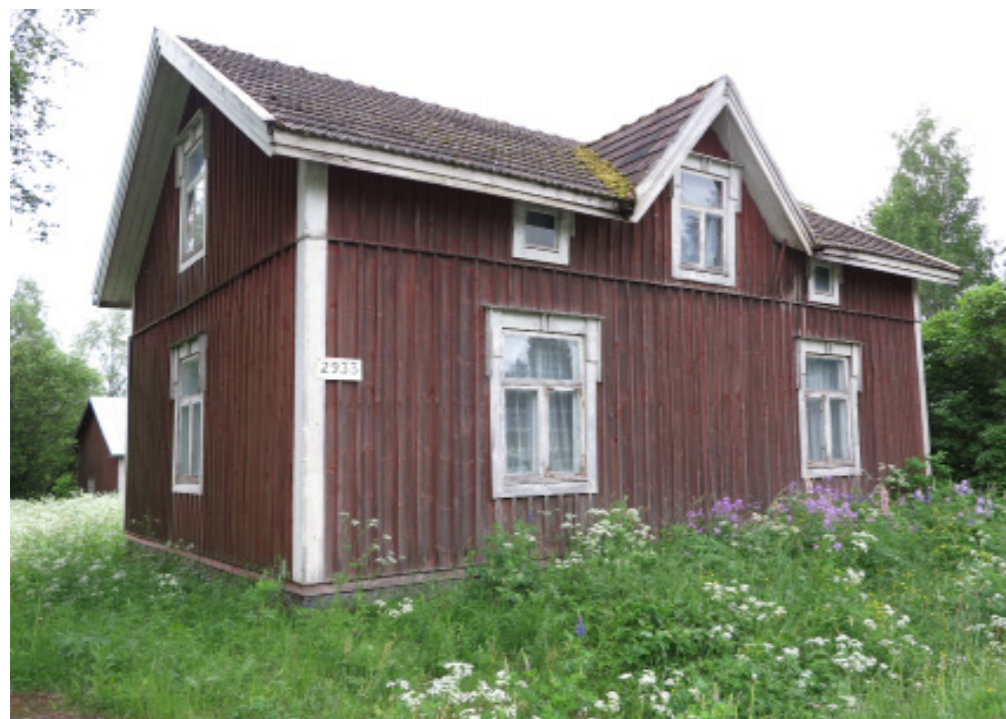
**Ullas-gården, Ahlbergas,
Björneborgsvägen 2933**

Gården är ett ödehus som ligger precis vid landsvägen på en synlig plats. Växtligheten börjar ta över tomten. På gården finns även en uthusrad med bastu eller lillstuga i ändan. **Huvudbyggnaden** har modellen av en enkelstuga, grundat på stenfot, 1,5 våningar, stomme av stock och tegeltak. Huset har ingen skorsten. Mot landsvägen har huset en liten fronton i mitten av huset. Fönstren har T-karm och utstående dekorationer på fönsterfodren. Samma dekorationer finns på dörrfodret. Dörren är en dubbeldörr med sexrutigt fönster i övre delen. Huset har ingen kvist. **Uthusraden** är omgiven av växtlighet. Den är klädd med röd locklistpanel, ljusa dörrar med liggande panel. Foder och listerna är vita och huset har plåttak. I andra ändan finns en rödtegelkorsten och I-karmade fönster som skvallrar om att det finns en lillstuga eller bastu där. På södra sidan av huset har funnits ett soldattorp.

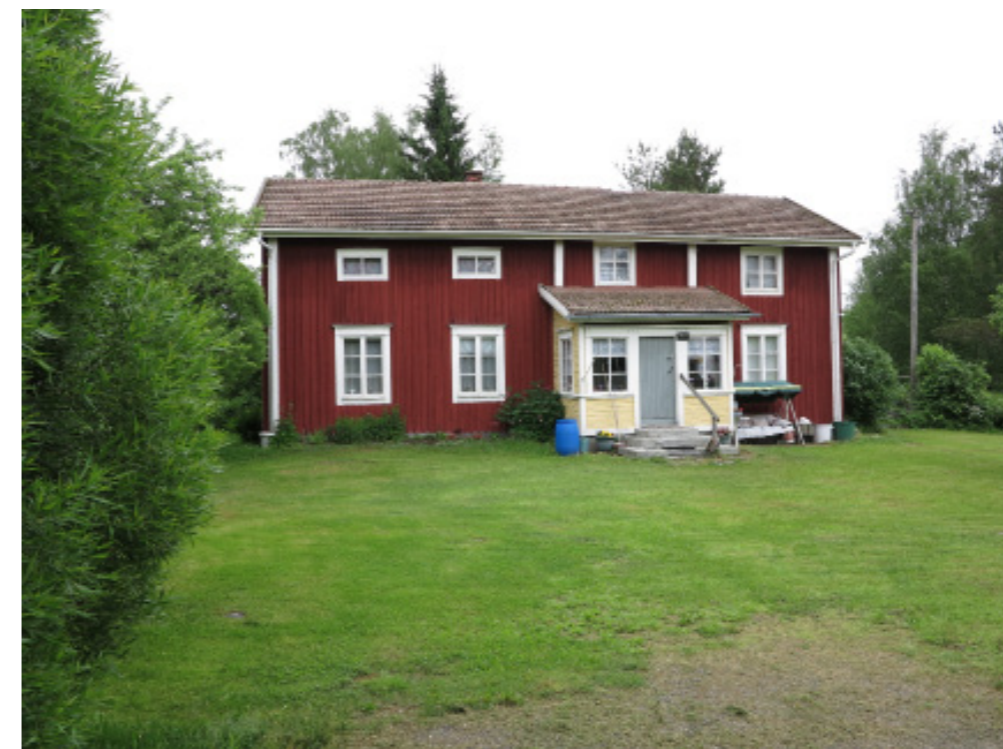
Foodas, Björneborgsvägen 2943

Gården ligger på östra sidan av Björneborgsvägen, synligt till landsvägen. På gården finns huvudbyggnaden och en lång uthusrad. **Huvudbyggnaden** är i 1,5 våningar, grundad på stenfot. Fönstren är 6-rutiga. Fönsterfodren och dörrfodret är dekorerade med smala snickrade ribbor tillsatt på listen ovanför fönstret. Mitt på fasaden finns en farstukvist med pulpettak. Den är grundad på betong, har gul liggande panelfasad och fönster på varje sida. Fönstren på kvisten är nyare, sexrutiga för att passa in med resten av huset. Dörren är ljusgrön och relativt modern. **Uthuset** är åtminstone delvis grundat på stenfot och har stockstomme.

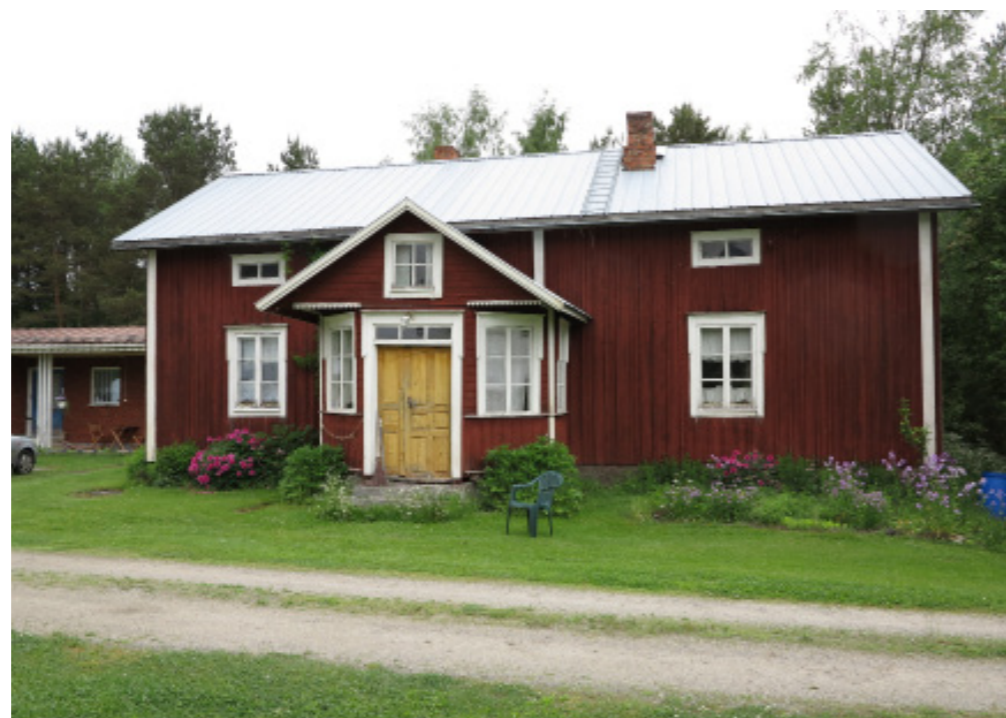
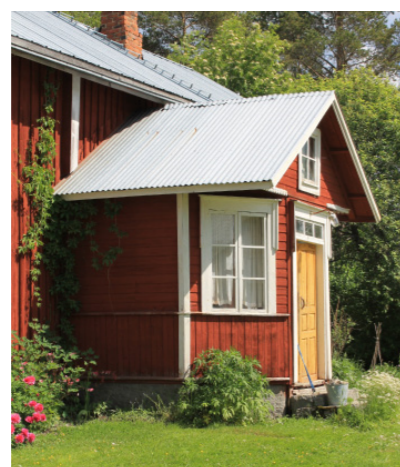
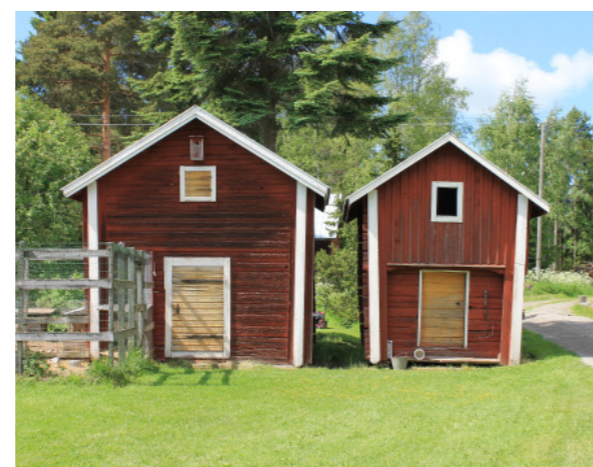
Härmanas Villes, Björneborgsvägen 3014

Till gårdsmiljön hör huvudbyggnad, lillstuga och ett L-format uthus. Gårdsplanen är typisk för äldre bondgårdar, fyrkantig, huset är obebott. **Huvudbyggnaden** i 1,5 våningar är byggd på 1890-talet, den har stockstomme med långa knutar och röd locklistpanelfasad och tegeltak. På taket syns två skorstenar av rödtegel. Foder och lister är vita. Fönstren har T-karm och fönsterfodren är vackert snickrade med prydliga gardinliknande detaljer i jugendstil. I gaveln i

andra våningen finns även två små kvadratiska fönster på varsin sida av det större fönstret. **Lillstugan** tycks vara i bättre kondition utifrån. Lillstugan är i 1,5 våningar, med stomme av stock med långa knutar, röd stående locklistpanelfasad och plåttak med en skorsten av rödtegel. Lister och foder är vita. Fönstren har T-karm vars övre del är delad i två rutor. Ovanför ytterdörren finns ett smalt fönster delat i fyra rutor. Fönsterfoder och dörrfodret är dekorerade med likada-

na detaljer som i huvudbostadshuset. Lillstugan har en kvist mot gårdssidan. Kvisten är mutterformad, har fem väggar mot gården med fönster på varje sida. Kvistens gaveltriangel är rak utan hörn. Dörren är en 1,5 dörrar bred gul dubbelspegeldörr delad i sex speglar. **Uthuset** är L-format med plåttak. Färgen är lika som på huvudbyggnaden.

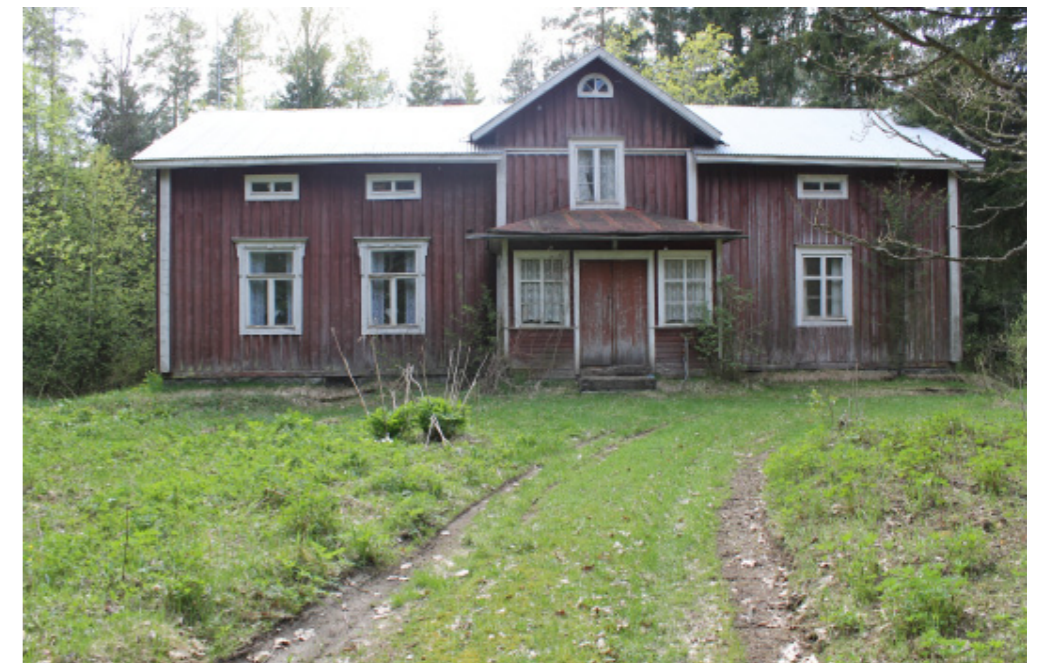
Food Viktoras, Björneborgsvägen 3022

Gårstunet ligger på västra sidan av Björneborgsvägen i Ahlholm by. På gården finns även uthus och utedass. **Huvudbyggnaden** är avvikande från sin omgivning med prydliga detaljer i fasaden. Takformen och detaljen vid åsen är ursprungliga. Huvudbyggnaden, som är byggd 1917, har en fronton med brant mansardtak mot gården. Frontonen har en dekoration av ribbor högst upp vid åsen. Huset är grundat på stenfot, har plåttak, röd locklistpanelfasad, vid åsen är fodret färgat gult. Detaljerna är vita. Fönstren har T-karm. Fönstret i frontonen har TT-karm med övre delen delad i två rutor. Övre våningens fönster på långsidorna ligger ovanför första våningens fönster, de är små kvadrater. I kvisten är fönstren likadana. Ovanför ytterdörren finns ett smalt fönster med fyra rutor. Kvisten med pulpettak ligger nedanför frontonen. I kvisten är panelen stående till fönsterhöjd och liggande därefter. Ytterdörren är en dubbeldörr, två spegeldörrar med fem speglar i var, fyra lodräta och en vågrät i mitten. **Uthuset** är relativt litet med två ingångar i ena gaveln. Fasaden är av röd panel och ribbpanel och huset har plåttak. Dörrarna är gula; dörrfoder, fönsterkarmar och – lister är vita. Fönstren består av två små fönster bredvid varandra.

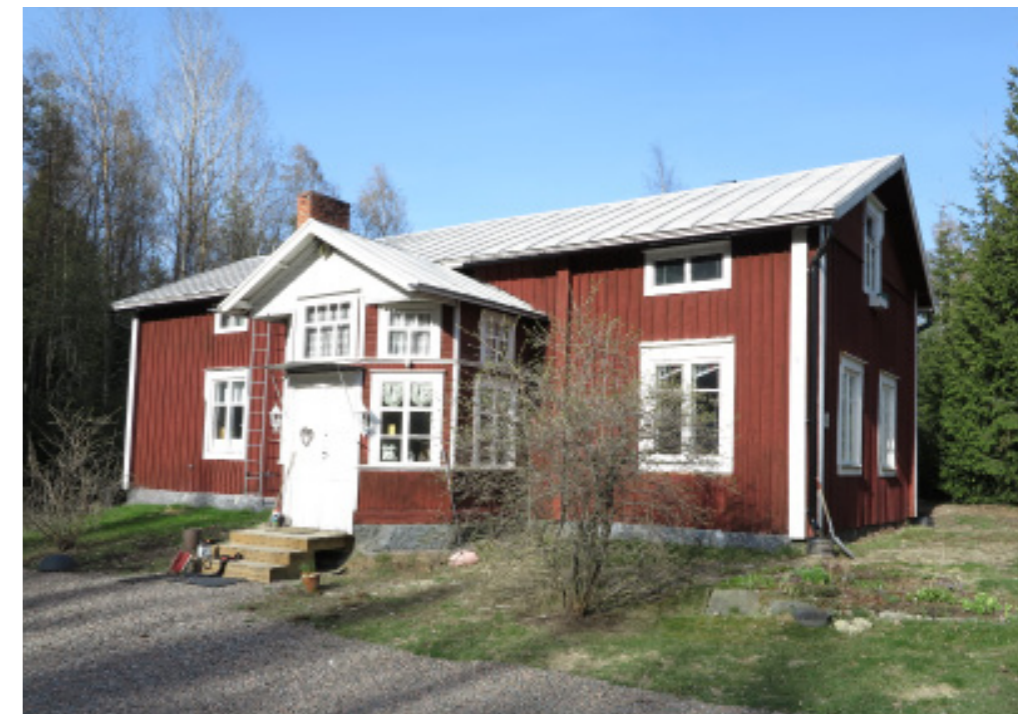
Gofaaras, Mossavägen 4

Gården ligger vid Björneborgsvägen i början av Mossavägen synligt till landsvägen. På gården finns huvudbyggnaden och ett litet uthus. Gården skyddas av väl skötta granrader mot Mossavägen. **Huvudbyggnaden** i 1,5 våningar,

är grundad på stenfot. Fönstren har I-karm vars halvor är delade i två rutor med proportionerna 1/3 och 2/3. Fönsterfodren är prydda med tilläggslister i övre delen. Kvisten är mot gården, mutter-formad i 1,5 våningar, grundad på sten-

fot. Den har fem väggar mot gården med fönster på varje sida. Kvistens gaveltriangel är rak utan hörn. Dörren är modern. **Uthuset** ligger mittemot huvudbyggnaden. Det är grundat på stenfot och har röd locklistpanelfasad och plåttak.

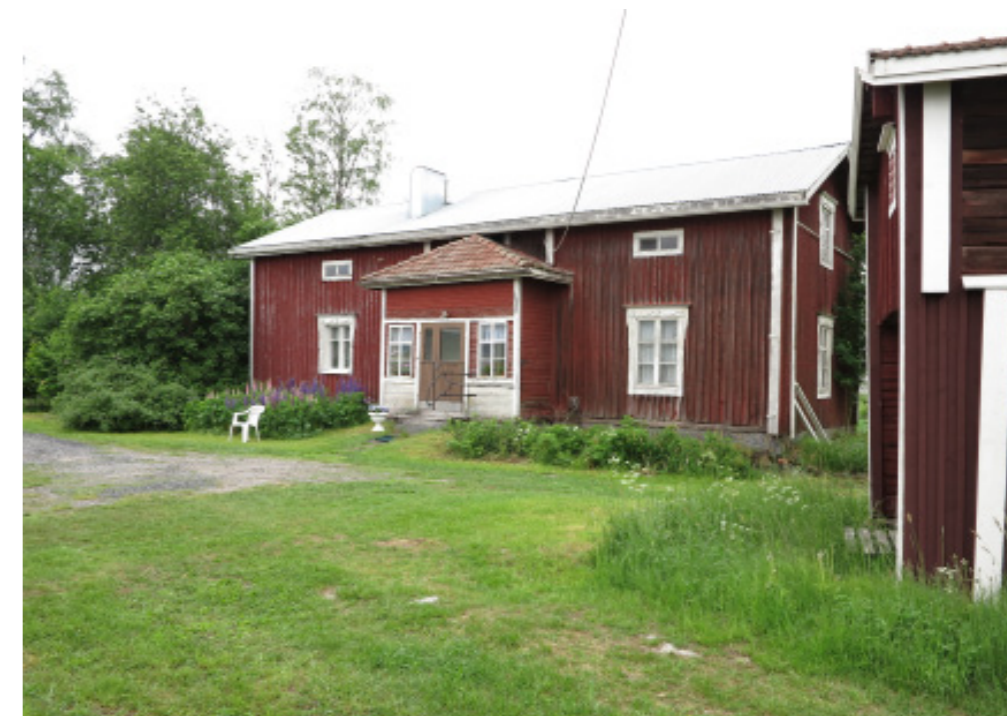
Åkerblom, Åkerblommas, Björneborgsvägen 3298

Det timrade bostadshuset med röd locklistpanelfasad och vita detaljer härstammar troligen från 1800-talets början, och var det första huset som byggdes i byn. Huset är en traditionell parstuga med storstuga, farstu, kammare och framstuga, dessutom finns en kammare på vinden. Framför farstun har byggts en låg sluten femsidig kvist. Kvisten har valmat tak, har varit gulmålad med liggande brädpanel. Ovanför den dubb-

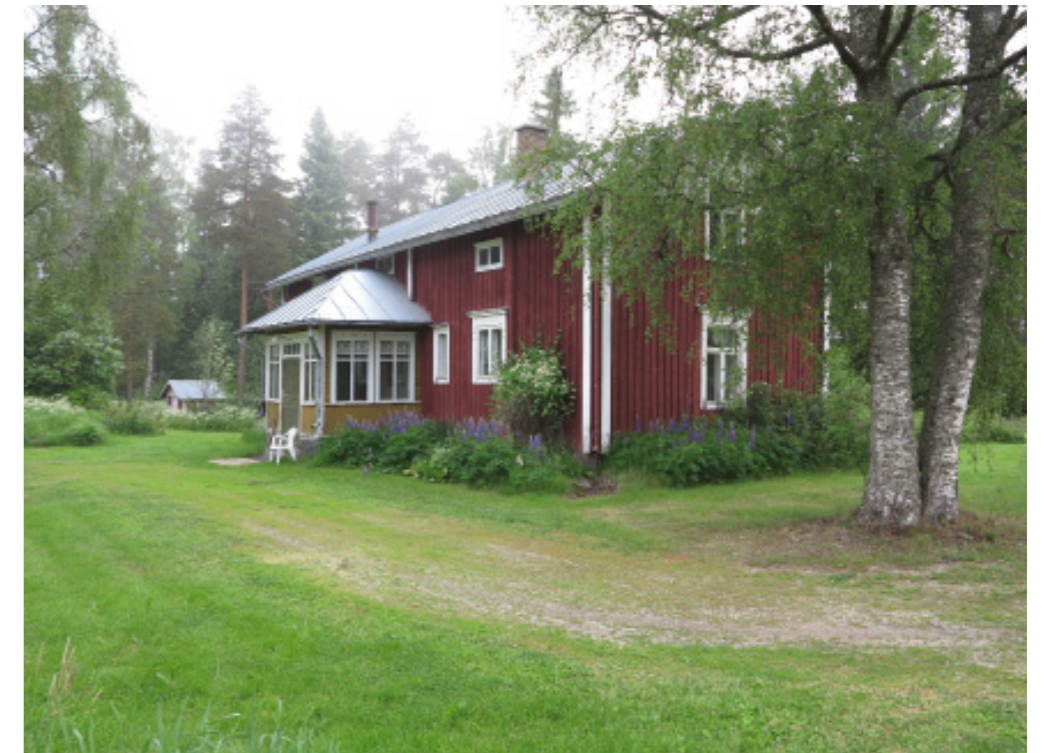
Ålund/Carling, Bjurnäsvägen 81

Gården ligger vid Bjurnäsvägen, på randen till en skogsbeväxt åsrygg, invid åkertergar som sluttar neråt mot Petalax å. På gården finns flera uthus. Huvudbyggnaden byggdes av Edvard Sten då han kom hem från Kalifornien, USA. Huset blev färdigt hösten 1914. Han ville att gården skulle avvika från den övriga bebyggelsen i trakten. Byggprojektet var vidlyftigt, bl a var en person sysselsatt i två vintrar med att snickra fönstren, inalles ca 40 stycken, plus brokvisstens fönster. De första som bodde i huset var lantmätariingenjör Verner Smeds med familj. Edvard Sten med familj bodde först i lillstugan som fanns på gården, den blev färdig redan 1910. Från hösten 1959 till årsskiftet 1966–1967 hyrde Carlings ut södra delen av huset till Petalax-Bergö medborgarskola för undervisning, främst i handarbete och huslig ekonomi. Nuvarande ägaren bor i huset sedan år 1990.

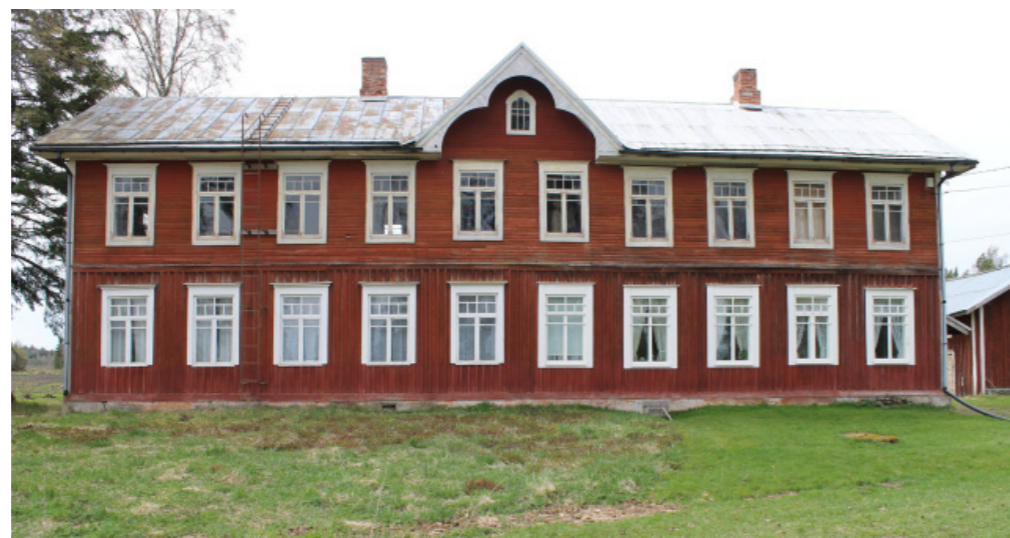
Huset är massivt, dekorativt och speciellt. Det har fått betongsöckel, stommen är av stock i två fullhöga våningar. Plåttaket har ommålats på norra delen av huset. Fasaden i första våningen är klädd med röd locklistpanel, i andra våningen liggande panel. Våningarna avskiljs av en vattenlist. Huset har en relativt stor farstukvist något åt vänster från mitten av huset. På gårdssidan finns tre ingångar, samt en ingång till med en mindre kvist i ändan av huset. Mot gården ovanför kvisten finns en stor fronton. Bredvid frontonen finns en dörr till balkongen som kallades verandan, som ligger ovanför farstukvisten. På baksidan finns också en liknande fronton. Takfoten är fint formad i frontonerna och båda gavlarna. Dessa speciella detaljer ger huset dess speciella utseende. Fönstren i huset har T-karm, övre delen av fönstren är delad i mindre rutor. Fönstren följer samma mönster i farstukvisten. Fönstren i nedre våningen i norra delen är förnyade. Längst

till höger på gårdens sida är fönstret format till ett burspråk. Den stora farstukvisten har valmtak, väggarna mellan dörrarna består till stor del av fönster. Till balkongen/verandan ovanför farstukvisten leder en spegeldörr och balkongen tycks vara oanvänd. Tidigare har det funnits ett räcke. Två av de tre dörrarna som finns i farstukvisten är dubbeldörrar, den mellersta är en enkeldörr. Alla fem dörrarna har fönster i övre delen, delade i flera rutor. Den mellersta dörren har gardinliknande spröjsar i fönstret.
