Jungfrudanser och snickarglädje

MALAX KULTURMILJÖPROGRAM

Riitta Jaakkola

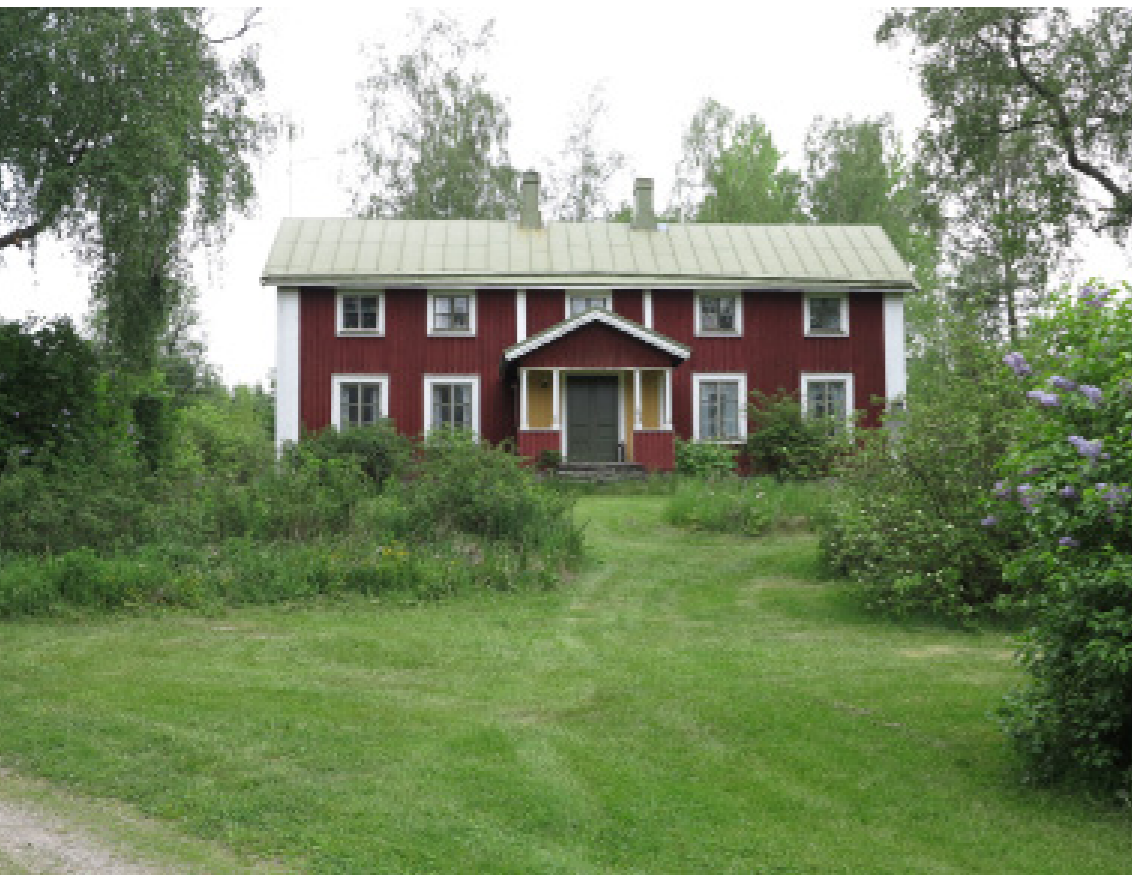
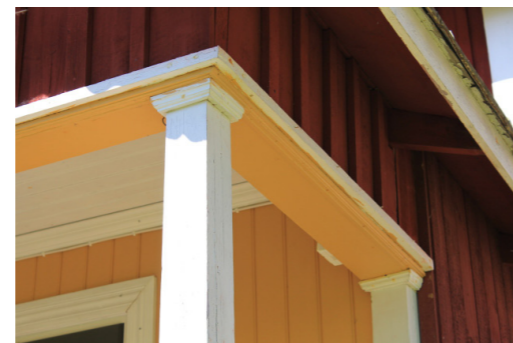
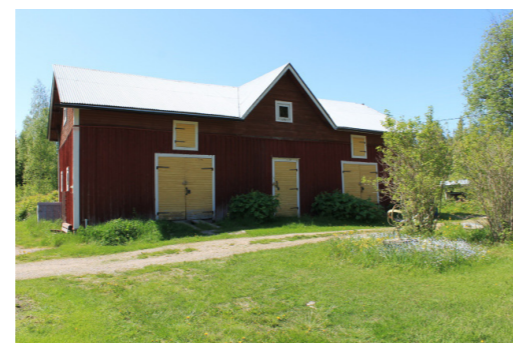
Öjna gård ligger på norra sidan av Degerviksvägen öppet på en backe. I gårdsmiljön finns ett bostadshus som står obebott, ett gammalt uthus och ett nyare garage. Ågarens farfar Isak Udd har låtit bygga huset. Jordbruket på gården lades ner år 1958, varefter gården har varit skogsbrukslägenhet. Huset är grundat på stenfot, i 2 våningar av stock och med grönt plåttak. Fönsterkarmarna och dörrarna är gröna. Ett massivt och nyklassiskt utseende fås med hjälp av breda vita knutbrädor. Huset har två ingångar,

en på vardera långsidan. Huvudingången finns mot vägen med en delvis öppen, 1 våning hög farstukvist. Taket ovanför öppna delen av kvisten ligger på fyra fyrkantiga pelare med detaljer i botten och toppen. Kvisten har sadeltak och dekorativt blindbräde. Uthuset är autentiskt, stockbyggt i 1,5 våningar på stenfot. Mot gården har huset en stor fronton, vilket var typiskt för större gårdar. Lite utanför gården ligger ett äldre stockbyggt hus med långa knutar.

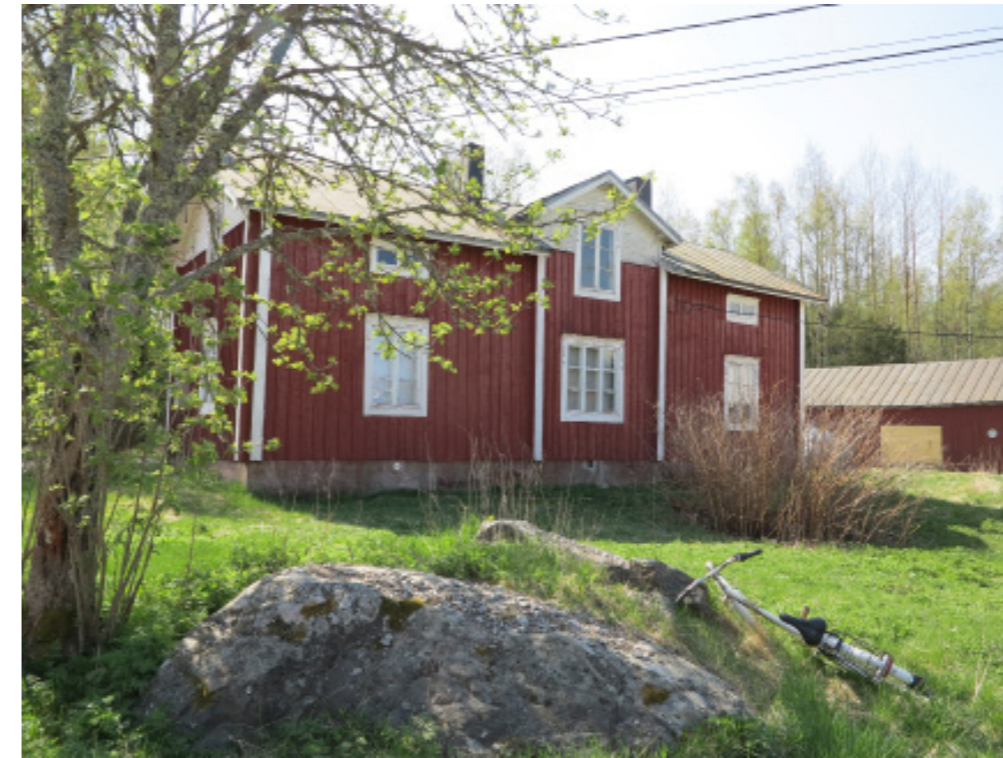
Havsbacken/Gålusch-Ivaras, Gålörsvägen 45

Gården ligger i ändan av Gålörsvägen nordväst om Petalax kby. Bakom huset sluttar marken mot stranden, som ligger nära huset. Längs Gålörens strandlinje har flera tiotals båthus funnits före 1950-talet. Huset är flyttat till sin nuvarande plats från Lolax i Petalax, där det var snickeri. Huset är representativt för gårdar på Gålören. Huvudbyggnaden har betongsockel, stockstomme med långa knutar och röd locklistpanelfasad. Fönstren är 6-rutiga. Liknande fönster finns i kvisten. Kvisten är i 1,5 våningar mitt i fasaden mot gårdssidan. Panelen på kvisten är stående till fönsterhöjd och liggande därifrån uppåt.

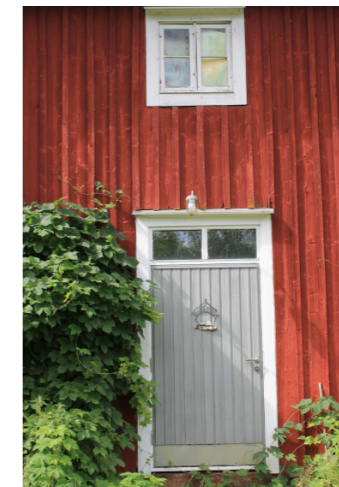
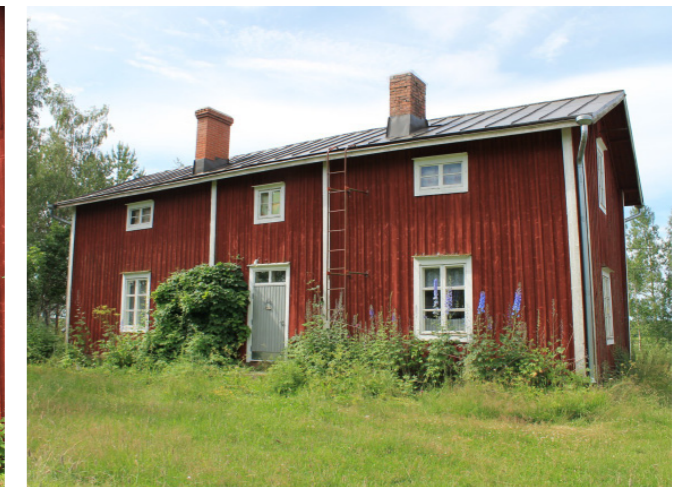
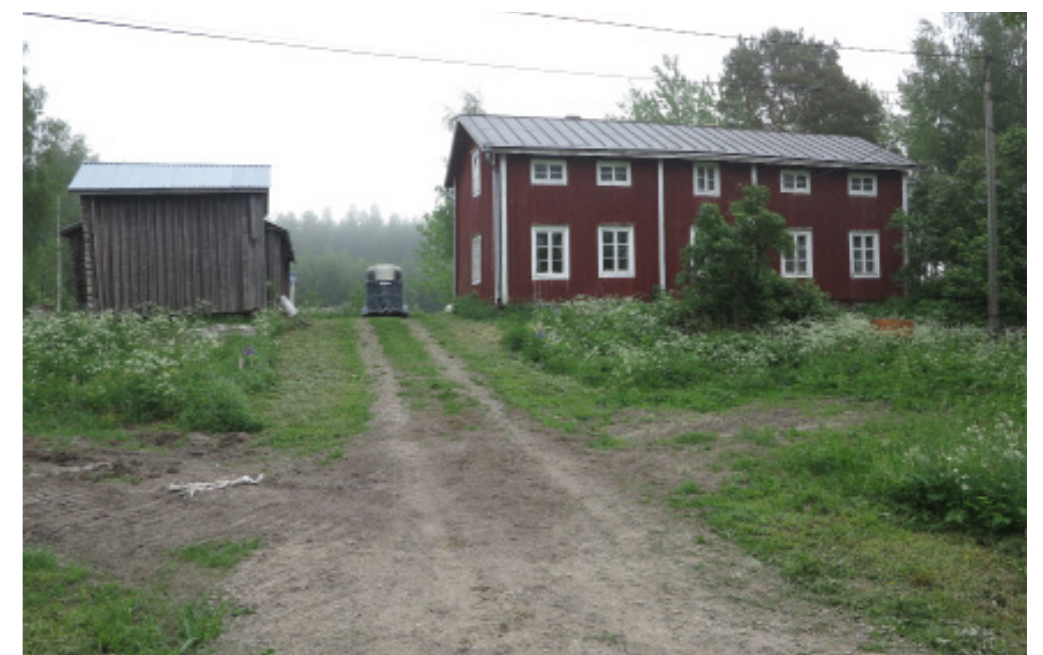
"Gabrelas"/"Bockas", Österberg, Lolaxvägen 231

Gården från slutet av 1800-talet ligger på östra sidan av Lolaxvägen söder om Petalax kby, vid skogsbrynet på en ås som stiger från Petalaxån. På gården finns även en uthusrad, ett härbre, ett litet uthus och en nybyggd bastu. Huvudbyggnaden är för tillfället snickeri-/måleriverkstad och sadelkammare. Uthuset används som förråd och fårhus. Huvudbyggnaden är ett relativt högt 1,5 våningshus, grundat på stenfot, stomme av stock med långa knutar. Fönstren är 6-rutiga, den tidigare ägaren har tillverkat nedre våningens fina fönster enligt gammal modell. Övre våningens fönster är små rektangulära och delade i fyra rutor, förutom de mittersta fönstren som är kvadratiska. Ovanför dörren finns ett smalt fönster i två rutor. Fönsterfodren är släta. Huset har ingen kvist. Ytterdörren är modern, men huset är annars autentiskt. Det lilla stockhuset ligger en bit från gården, byggt av stock, utan foder med plåttak. Uthusraden är av stock med långa knutar, delad i tre delar och med utdass i gaveln. Bredvid uthusraden finns ett litet omålat härbre av stock.

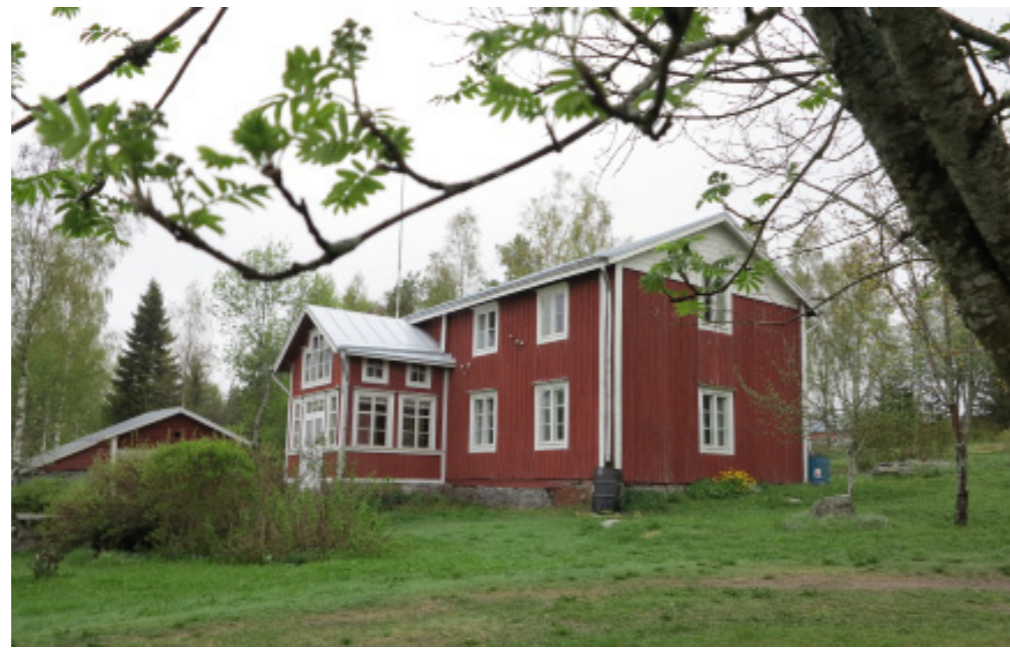
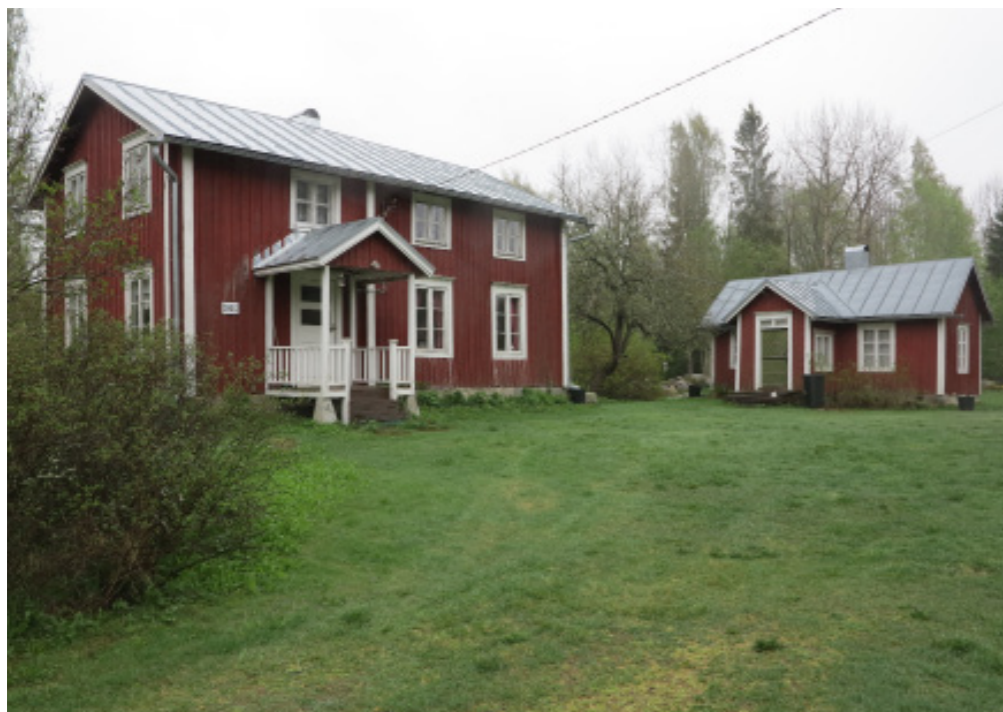
Fågelberg / "Blandasch Jångas", Mamrevägen 3

Manngårdsbyggnaden har troligen uppförts i början av 1800-talet. Den ligger mitt emot "Nieristu", på norra sidan av Mamrevägen på en backe i närheten av kyrkan. Huset används numera som sommarställe. Gamla uthus finns inte kvar på gården, endast ett härbre och en nybyggd bastubyggnad. Den gamla gården ligger kvar som ett minne från Johan Erik Fågelbergs tider, bättre känd som Blandasch Jångas. Han påstods vara snål och sparsam, han hade kor på gården, samt får, kalvar och hästar. På gården har

funnits åtminstone fähus, stall, sjudarlada, bodar och härbren. Huset är en typisk österbottnisk bondgård med 2 våningar, grundat på stenfot, stomme av stock med långa knutar, plåttak och fasad med stående ribbpanel. I gaveltriangelarna är den liggande panelen vit. Fönstren är 6-rutiga. Den vackra farstukvisten är byggd på 1930-talet mot vänster från mitten av huset och i 1,5 våningar. Ingången är en dubbelspegeldörr, med glas upptill. Ovanför dörren finns ett smalt fönster i tre rutor. Till ingången leder stentrappor.

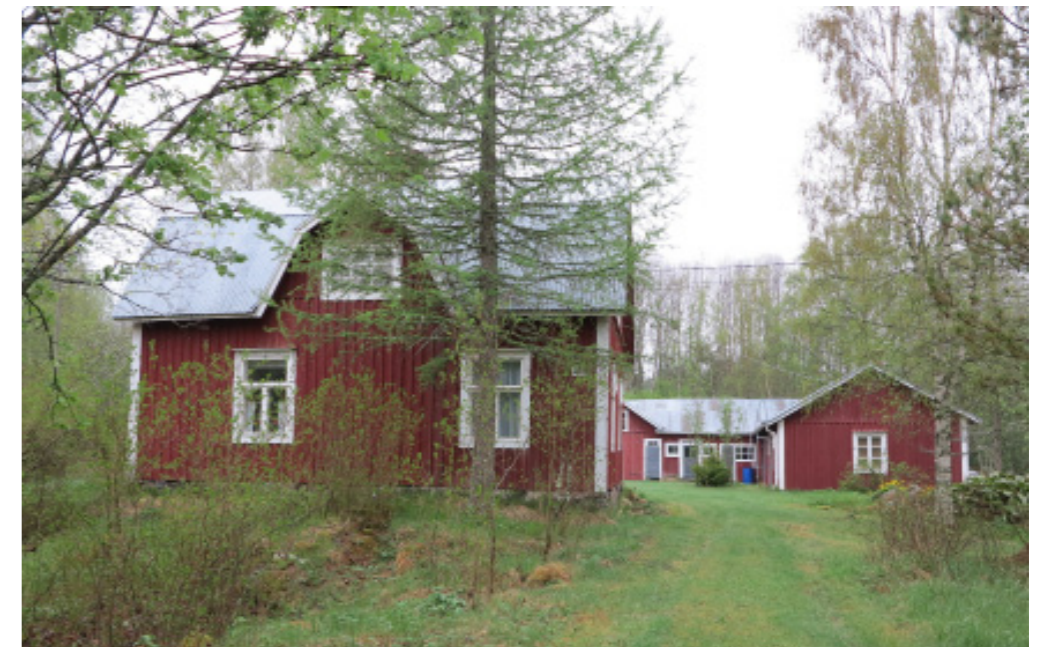
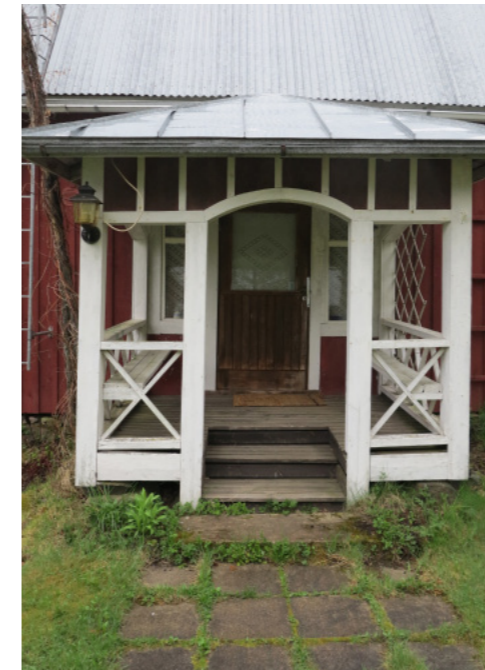
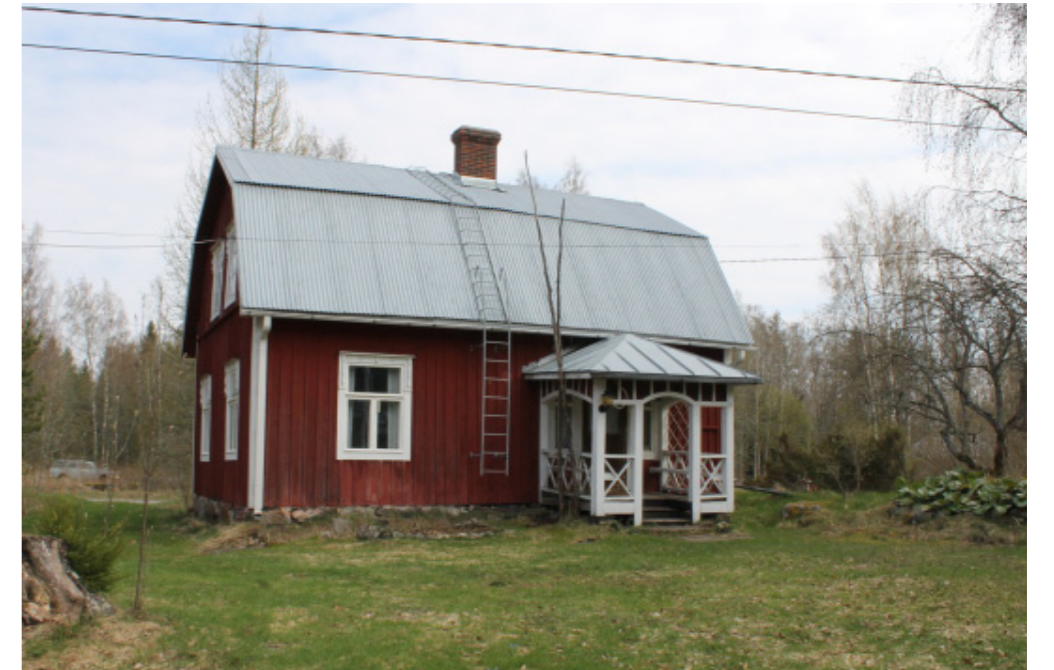
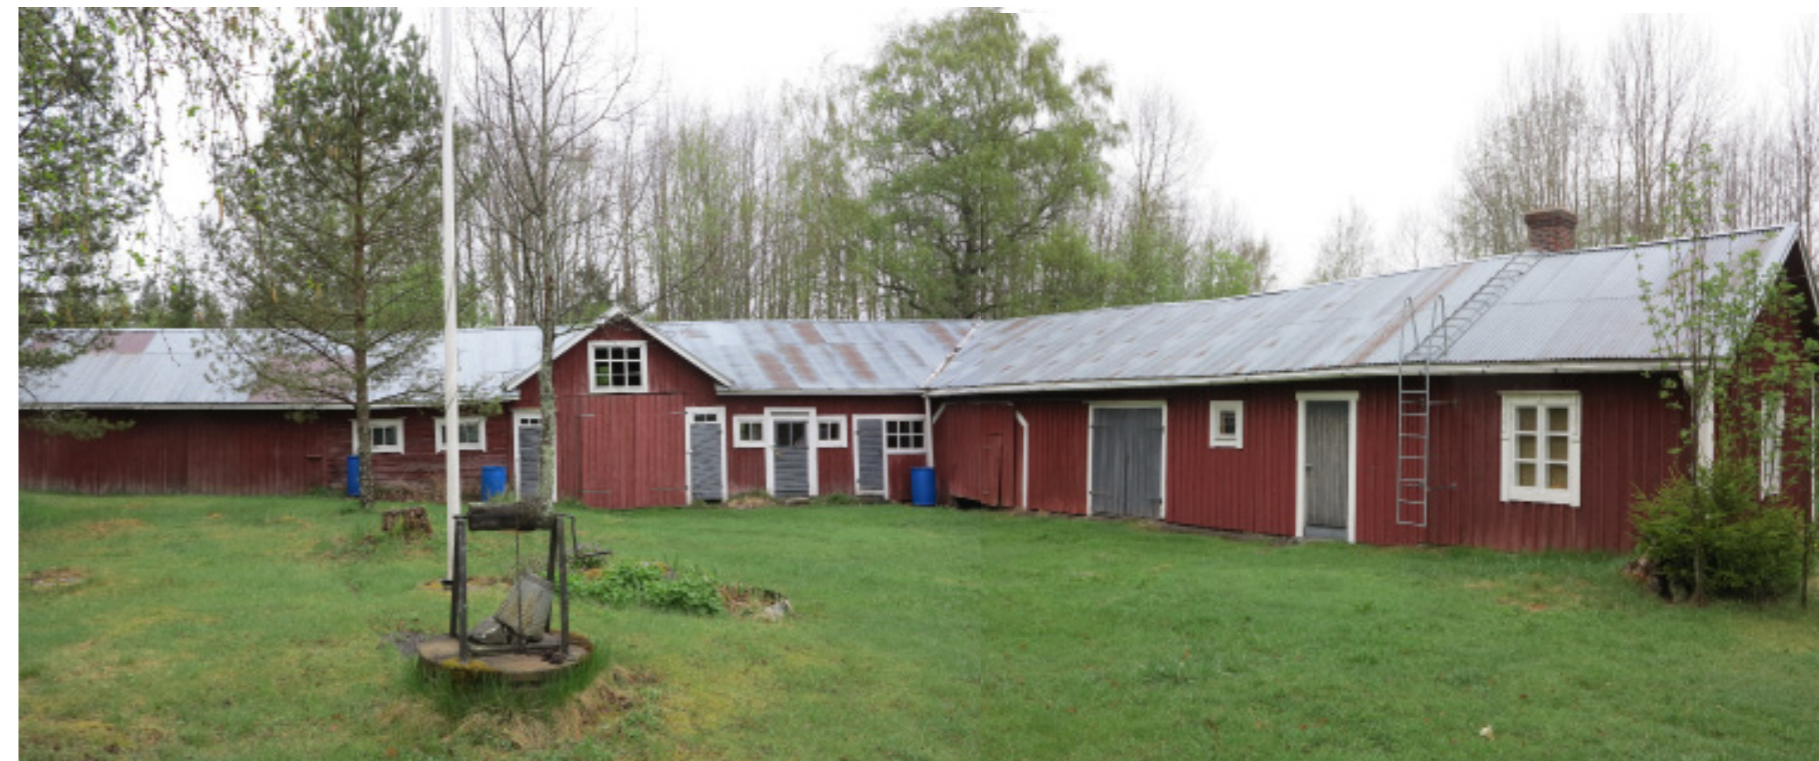
Mäkeläinen, Natasch, Mamrevägen 353

Gården ligger i Mamrelund, nordost om Petalax kyrkoby, en aning högre än de andra husen i Mamrelund. På gården finns huvudbyggnad och ett ståtligt och välbevarat uthus i L-form. Bostadshuset är ett stockhus på stenfot med mansardplåttak och röd locklistpanel. Huset har två våningar och en fronton med mansardtak mot vägen. Fönstren har T-karm. Kvisten är öppen med valmtak och grundad på knutstenar. Räck- et är fintsnickrat med X-detaljer och bänkar på båda sidor. Uthuset är av L-form med bred fronton mot gården på den långa sidan. I ändan av den korta sidan finns inbyggd en lillstuga.

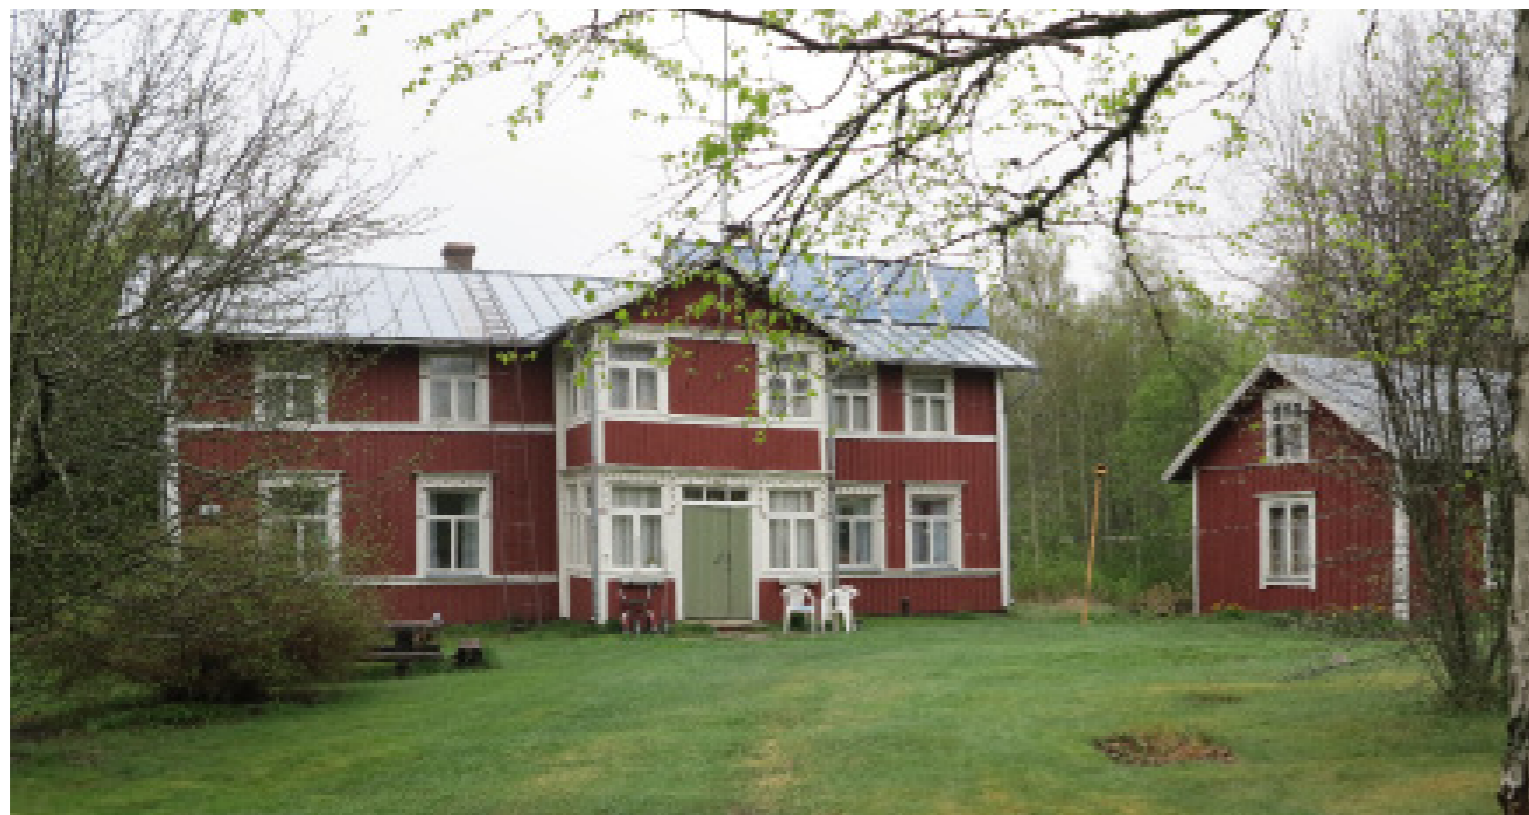
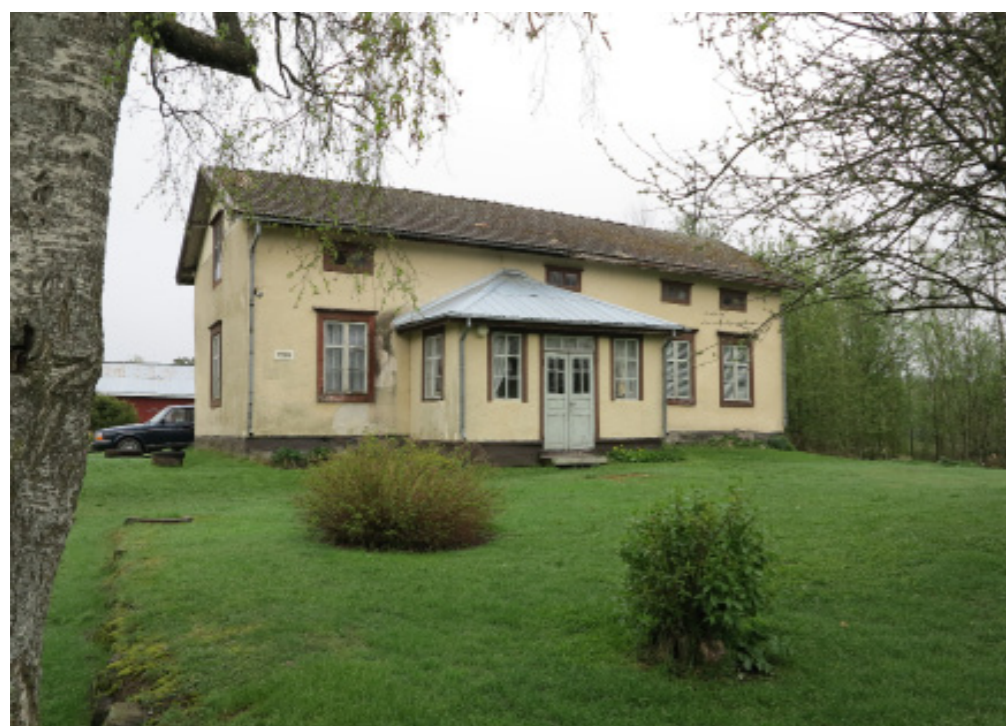
**Mamrelund/Ketolas/Mattas,
Mamrevägen 358**

Mamrelund finns en bit nordost utanför Petalax kby. Huset är byggt runt 1900. Byggnaden ligger vid Mamrevägen precis innan vägen byter namn till Nybyggarvägen. Endast några äldre hus står kvar där, området har fyllts på med yngre sommarvillor. En bit norr om huset kommer man till Mamreträsket, marken är mossig nästan in till huset. Mangårdsbyggnaden är relativt massiv i två våningar på stenfoot med stockstomme och långa knutar. Fönsterfodren är prydliga med

röda detaljer. En del av fönstren är förnyade. Vid ingången finns en grön paneldörr, fönstren i båda våningarna har T-karm. Farstukvisten är i två våningar med stående panel till gaveltriangeln, som har liggande panel. Fönstren på kvisten följer samma rutindelning som i huset. Uthuset är likaså rätt massivt. På kortsidan har uthuset en fronton mot gården. Uthuset följer samma färger som bostadshuset, förutom en del på långsidan som är gul.

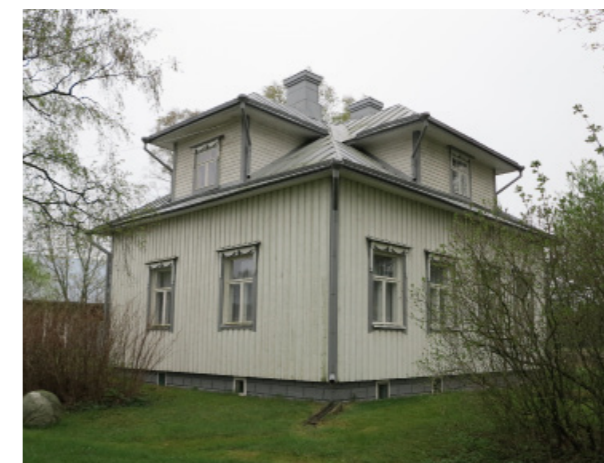
Det ovanliga huset ligger vid Norrvägen omgivet av åkrar. Huset är byggt med ritningar från Amerika på 40-talet. På gården finns också ett uthus i L-form.

Huset är vitt med brädfasad. Taket är pyramidformat, försett med fyra valmade frontoner klädda med liggande panel. Foder och lister är grå. Fönsterbågarna och fönsterfodrens jugendornament är vita. Kvisten är av öppen med valmtak.

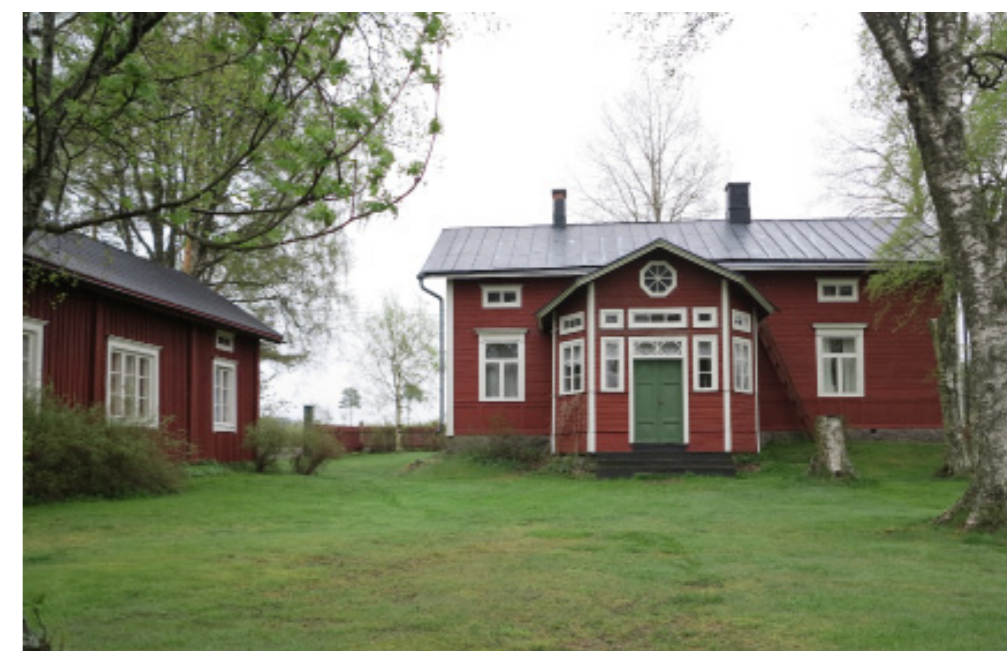
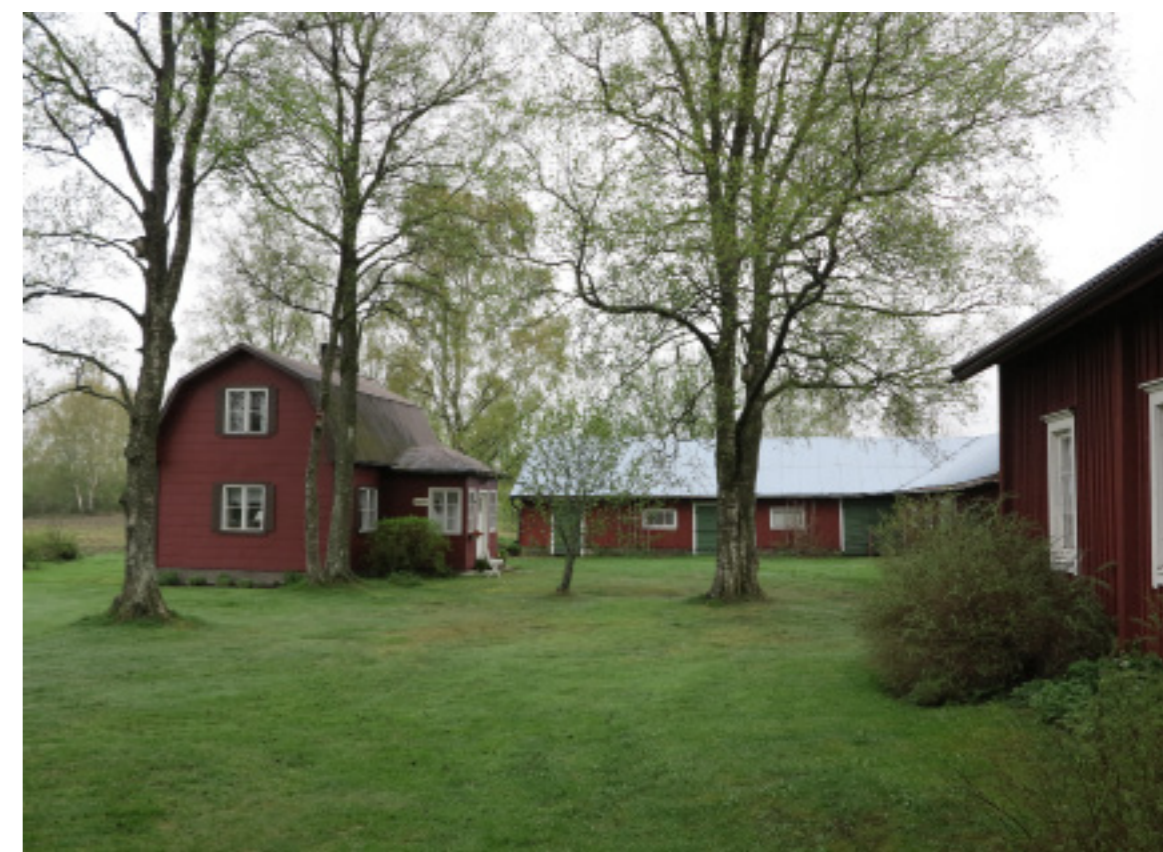
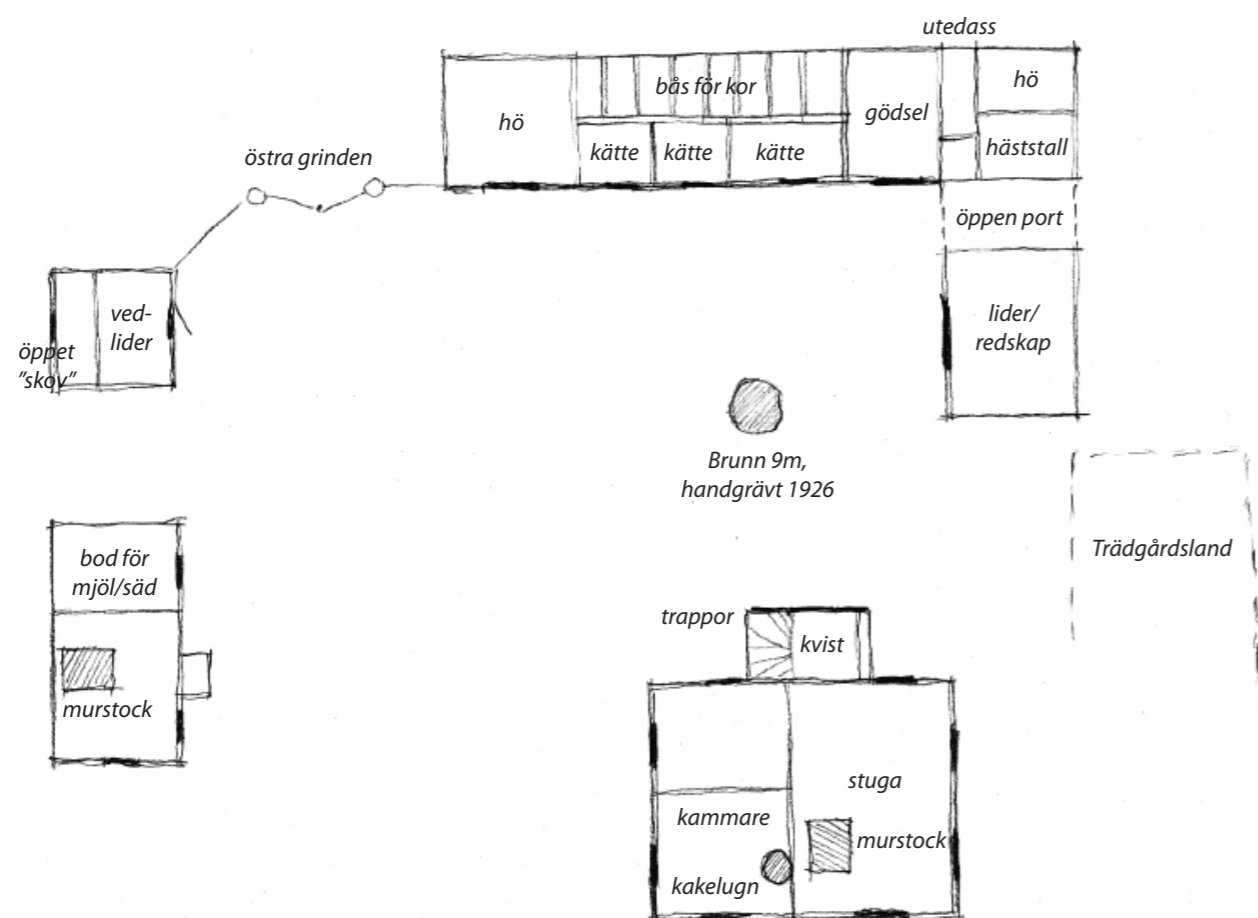
**Aspholm/Rönnheim, Aspholmas,
Spikur-Kaalas/Tonta-Gustas,
Norrvägen 260**

Gårdstunet ligger synligt vid Norrvägen norr om Petalax kby, omgivet av jämn åkermark. Lillstugan på gården är den äldsta byggnaden från 1800-talets slut. På gården finns även bostadshus från 1948 som är uthyrat året om, samt ett L-format uthus. **Huvudbyggnaden** är bebodd på sommaren. Den är byggd 1903 av stock, på stenfoot. Byggnaden har flyttats hit från Berga Bruk i Pörtom. Huset blev färdigt i oktober 1903, ansvarig byggmästare var den s.k. Sjanasin. Huset är rätt stort med mutterformad farstukvist. Huset har plåtbeklätt sadeltak, kvisten har mansardtak. Fasaden är delad med röd smal stående panel nedanför första fönstervarvet och bredare liggande panel upp till gaveltriangeln, vilka är fodrade med smal stående panel. Kvistens fasad är av röd liggande panel. Fönstren är original, T-karm i nedre våningen, tvådelade små i övre våningen. Fönstren på sidorna i farstukvisten är 6-rutiga. De smala fönstren ovanför är delade i 3 rutor. I kvistens gaveltriangel finns ett 8-kantigt fönster. Huset är renoverat år 1975. **Lillstugan** är från 1800-talets slut. Västra ändan var i bostadsbruk fram till 1940-50-talen, varefter den blev ändrad till sitt nuvarande utseende. Efter kriget bebodde karelare huset. Lillstugan är i 1,5 våningar, grundad på stenfoot, timrad med långa knutar och röd locklistfasad. Ingången i södra gaveln är förnyad. Lillstugan används som gästhus. Den **andra lillstugan** är byggd 1948, renoverad 1988. Den har betonggrund, stockstomme, mansardtak och kvist mot gårdssidan. Fasaden är av trä och minerit. Fönstren har I-karm med halvorna delade i två rutor. I kvisten är fönstren tre- eller sexrutiga. Dörr, foder och lister är vita, knutarna är bruna. Den L-formade ekonomibyggnaden sluter gårdsplanen. Uthuset är rött med gröna dörrar, vita foder och lister. Huset har plåttak. Gården har i över hundra år varit en fast del av landskapet vid Norrvägen, vägen från Strandvägen till, och genom Petalax by. Gården har renoverats med pietet under årens lopp.

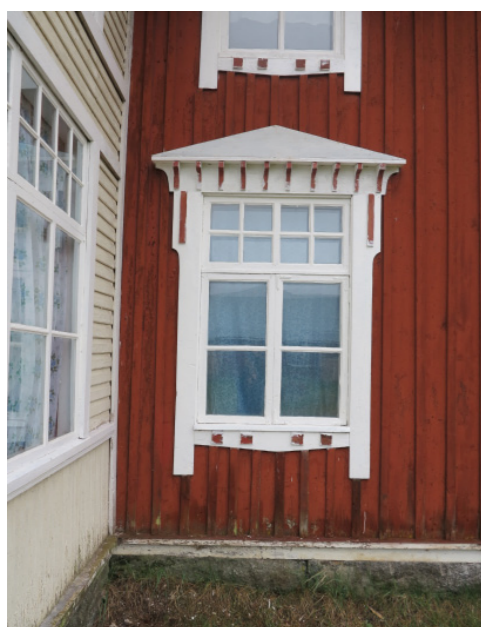
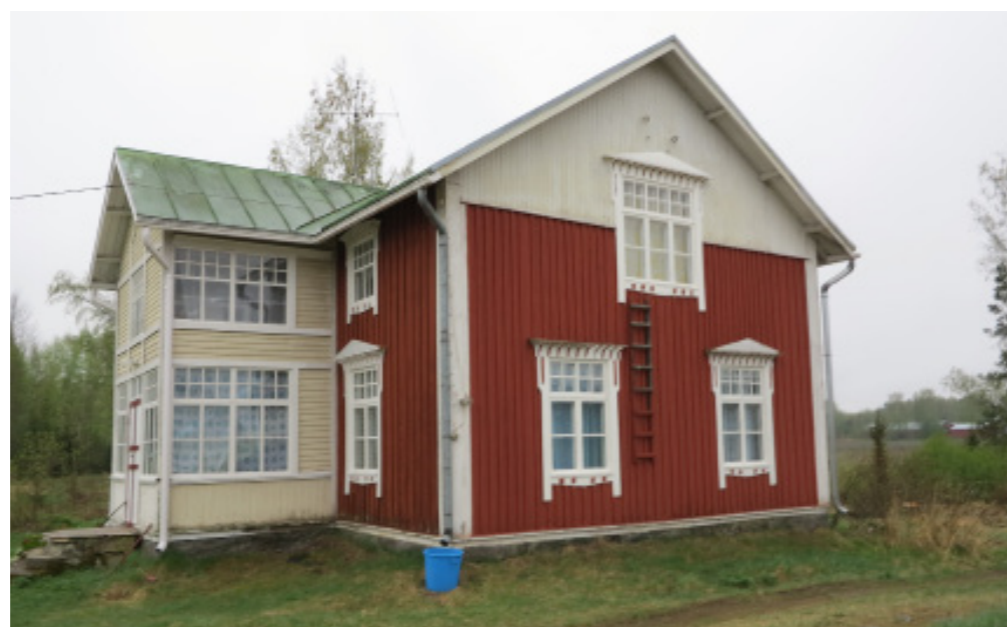
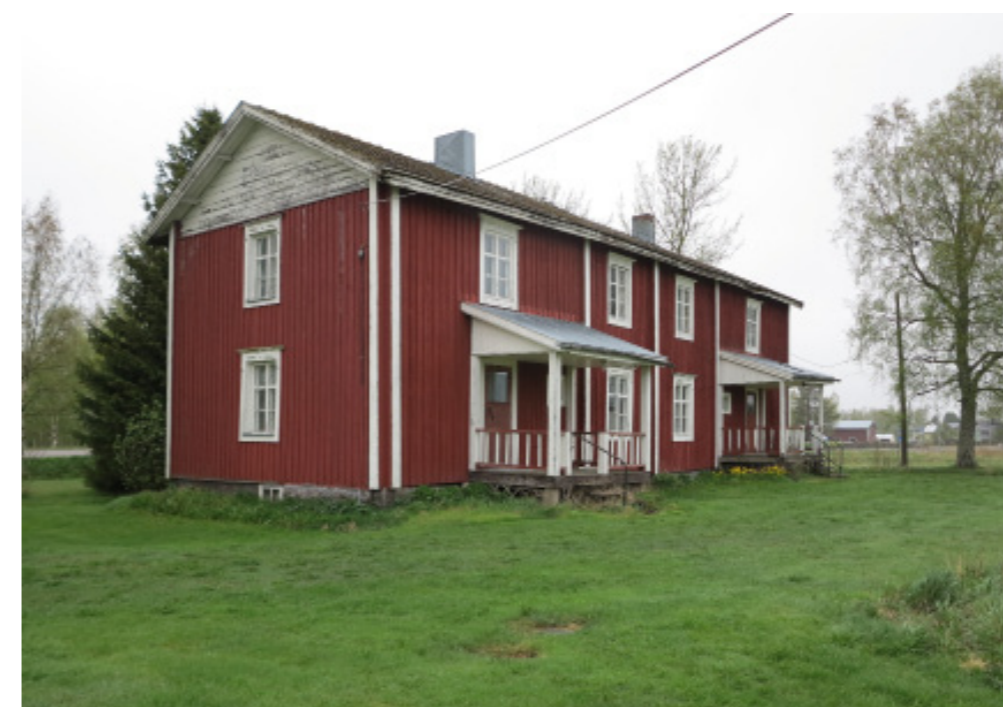
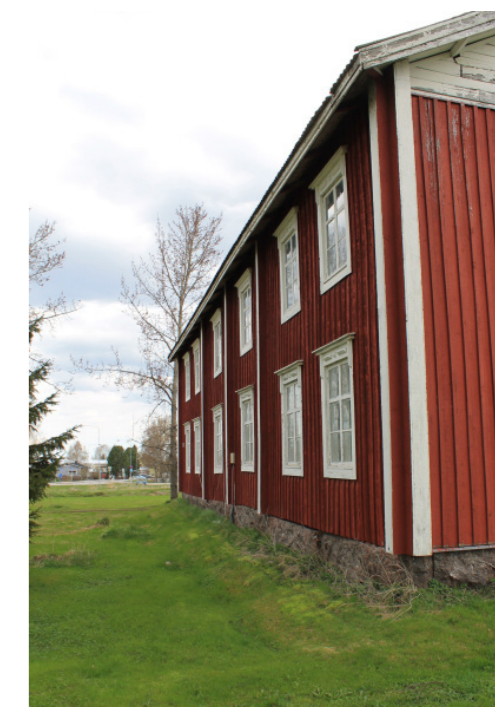
Östberg, Esaback-Villeas, Nybyvägen

En fin och välbevarad gårdsmiljö finns på Esabacken något utanför Nybyvägen. Gården ligger på en liten backe omgiven av åkrar och skogsmark. Huset är byggt av ägarens farföräldrar Alina och Emil Söderberg år 1929. Emil Söderberg ritade huset själv, han hade gått i industriskolan i Vasa och var sk. lantmätarpraktikant. På gården finns även ett litet uthus, en ekonomibyggnad i L-form och en lillstuga. Bostadshuset har renoverats år 1960 och år 2013.

är den liggande panelen vit. Huset har två frontoner mot vägen. På gårdssidan finns en kvist med ljusgul fasad. Fönstren har T-karm med sidorna delade i två rutor och övre delen i åtta rutor. Övre våningens fönster på långsidorna ligger ovanför första våningens fönster, de är mindre med liknande rutindelning. Fönsterfodren är prydliga med röda snickrade detaljer upptill. **Kvisten** är fullhög, grundad på stenfot. Panelen är stående till fönsterhöjd, varefter liggande till åsen. Fönstren följer samma rutindelning som resten av huset. Ytterdörren är röd med vita speglar. Ovanför dörren finns ett smalt fönster. Till ingången leder en rundad stentrappa. Huset är i ursprung-

ligt skick. **Lillstugan** är uppförd på stenfot. Fasaderna är röda locklistpanel. Fönstren har T-karm med liknande foder som i huvudbyggnaden, utan röda detaljer. Stugan har en farstukvist mot gårdssidan, ljus med liggande panel. Ytterdörren är en paneldörr. Stugan har plåttak som fortsätter på kvisten. Bredvid lillstugan finns det **mindre uthuset**. **Ekonomibyggnaden** är L-format, grundad på stenfot med stockstomme och plåttak. Gården är byggnadshistoriskt värdefull med gårdsplanen och speciellt fina och bevarade detaljer i fönsterlisterna på huvudbyggnaden. Gården är välbevarad och i renoveringen tas hänsyn till kulturvården.

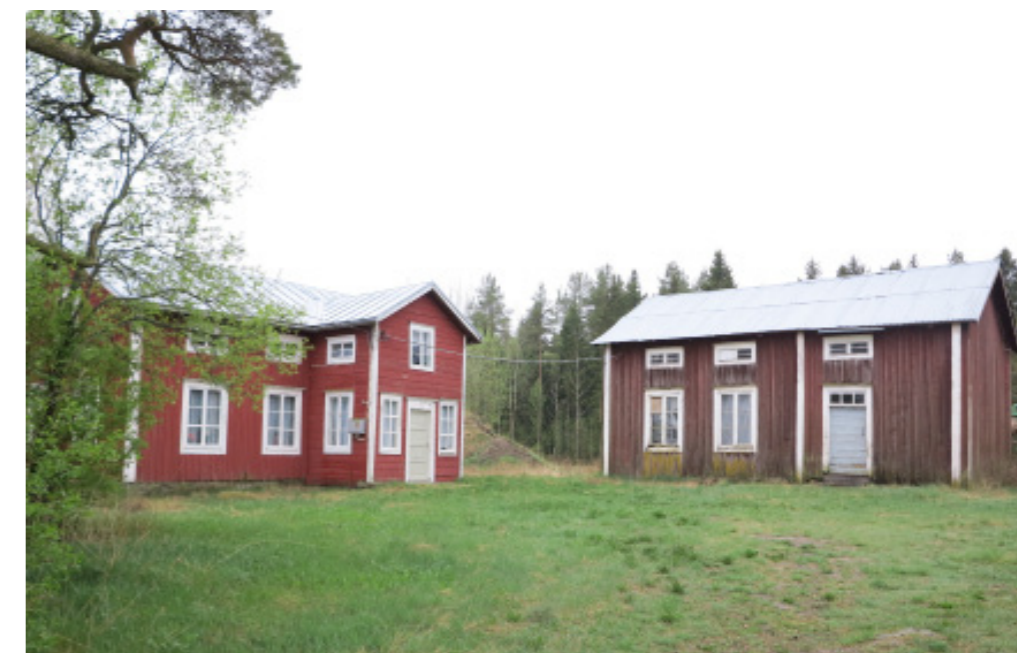
Rusk/Manngård, Gischeva, Petalaxvägen 27

Gårdstunet ligger synligt vid Petalaxvägen strax söderut från centrum. Huset har blivit flyttat två gånger, sista flyttningen skedde antagligen på 1910-talet till sin nuvarande plats. Huset hade två lägenheter ända till renoveringen mellan åren 1948–57 då den ändrades till en lägenhet. De gamla grindstolparna finns kvar vid infarten.

Mot vägen står huset som det har varit, på framsidan finns två förnyade ingångar. På gården finns även två rätt stora uthus, ena L-format och det andra S-format placerade så att de formar en nästan sluten gårdsplan. **Mangårdsbyggnaden** härstammar från början av 1900-talet, på 1920-talet fanns ett gästgiveri i huset. Huset är traditionellt, grundat på stenfot, gaveltriangelarna är vita och fodrade med liggande panel. Fönstren är 6-rutiga. Fönsterfodren är prydliga med rektangel- och kvadratformade pyramider, som är typiska detaljer för Petalax. Huset har två öppna farstukvistar. Båda är senare byggda, har pulpettak som ligger på fyra stolpar. De tidigare ekonomihusen revs ca. 1945-46. Ett av **uthusen** är delvis av tegel, resten av timmer och rödmålade. Det andra uthuset har T-karm fönster bredvid två dörrar och TT-karm fönster i delen av tegel. Uthuset är åtminstone delvis grundade på stenfot. Fasaderna är röda med locklistpanel, med undantag för delen som är av tegel och ändan av andan huset som är rappad. Annars följer färgen på uthusen de traditionella, fasaden är röd, dörrarna gula paneldörrar, foder och lister vita, taket omålade plåt. I södra uthuset finns en inbyggd lillstuga i andra ändan med skorsten ovanpå. Gårdstunet är en viktig del av landskapet i Petalax by med sin synliga plats och en av de få gårdarna, som står kvar nästan orörd.

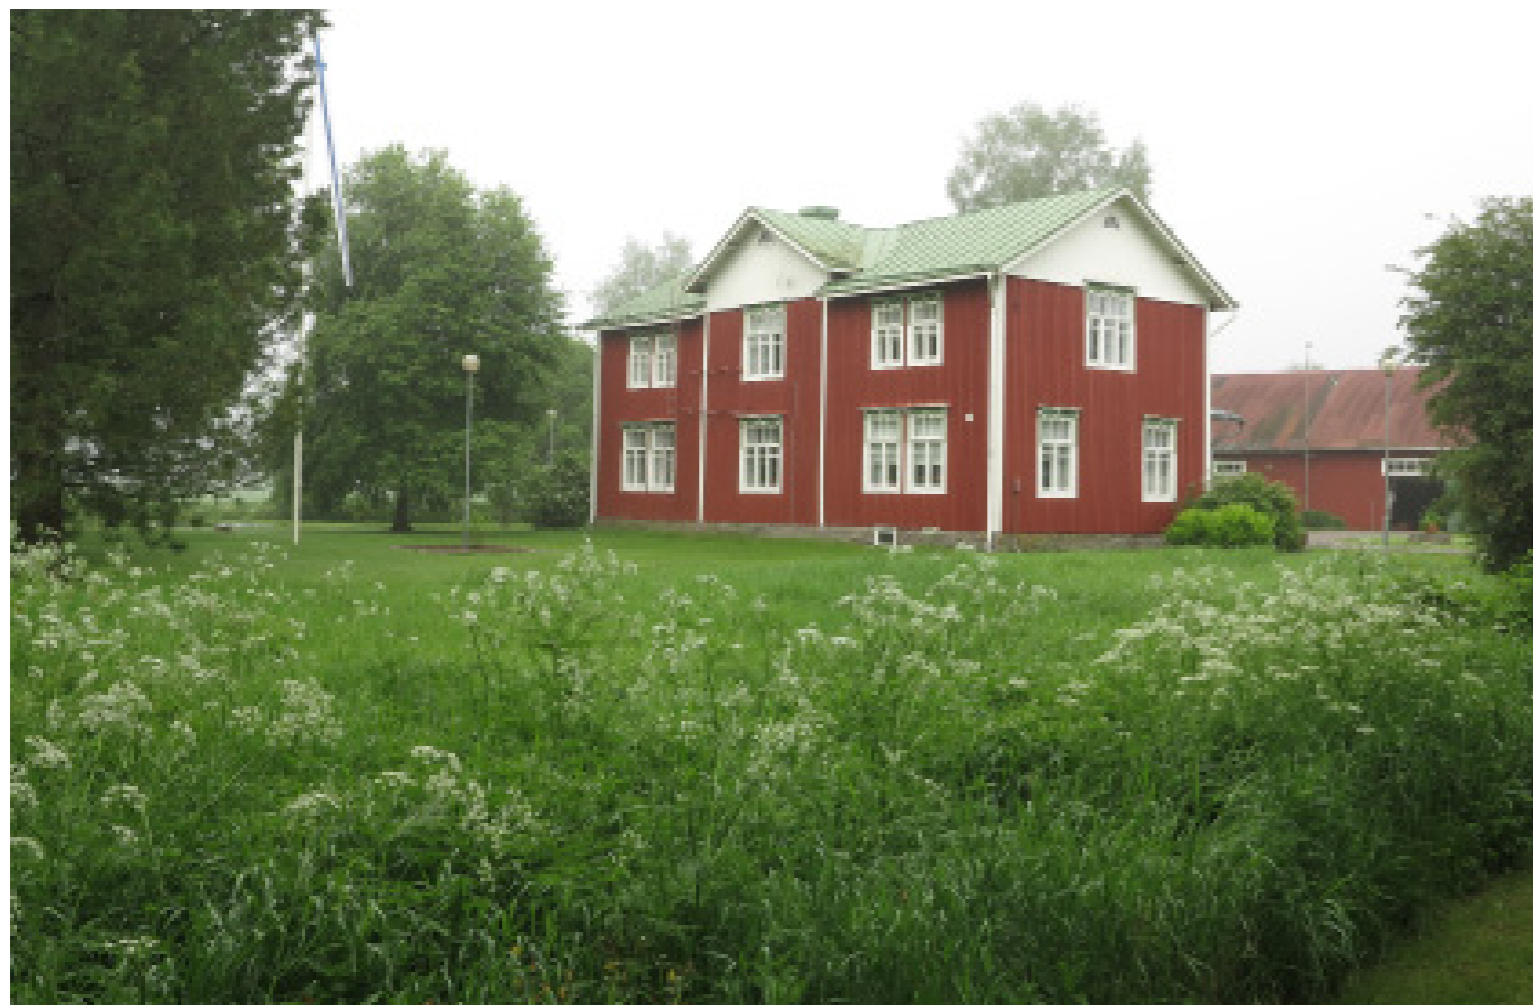
Ribacka, Valenas, Petalaxvägen 542 c

Huset byggdes av August Nylund på 1890-talet. Huset ligger en bit från Petalaxvägen västerut på en svagt sluttande kulle. På gården finns även en lillstuga, uthusrad och lada, alla med plåttak. Gården används som sommarhus. Huvudbyggnaden är traditionell, i 1,5 våningar, fönstren i huset är 6-rutiga. Farstukvisten är i 1,5 våningar på högra sidan av huset. Lillstugan följer samma färger som huvudbyggnaden, fönstren lika

så lika, men dörren är äldre, med breda lodräta bräder. Lillstugan har ingen kvist. Uthuset är av timmer, rött med gula dörrar och vita dörrfoder. Ladan är av stock. Huset representerar äldre bebyggelse i Petalax, en typisk liten bondgård som bildar en typisk gårdsplan tillsammans med lillstuga och uthus. Gårdstunet ligger nästan orört och är i relativt gott skick.

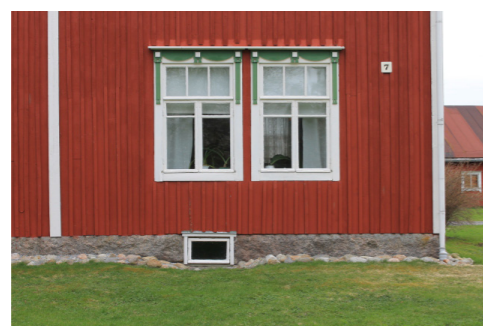
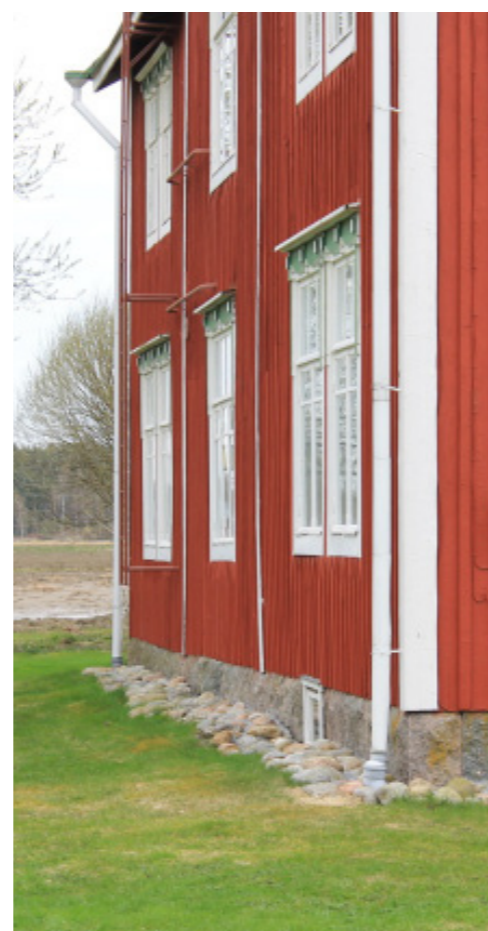
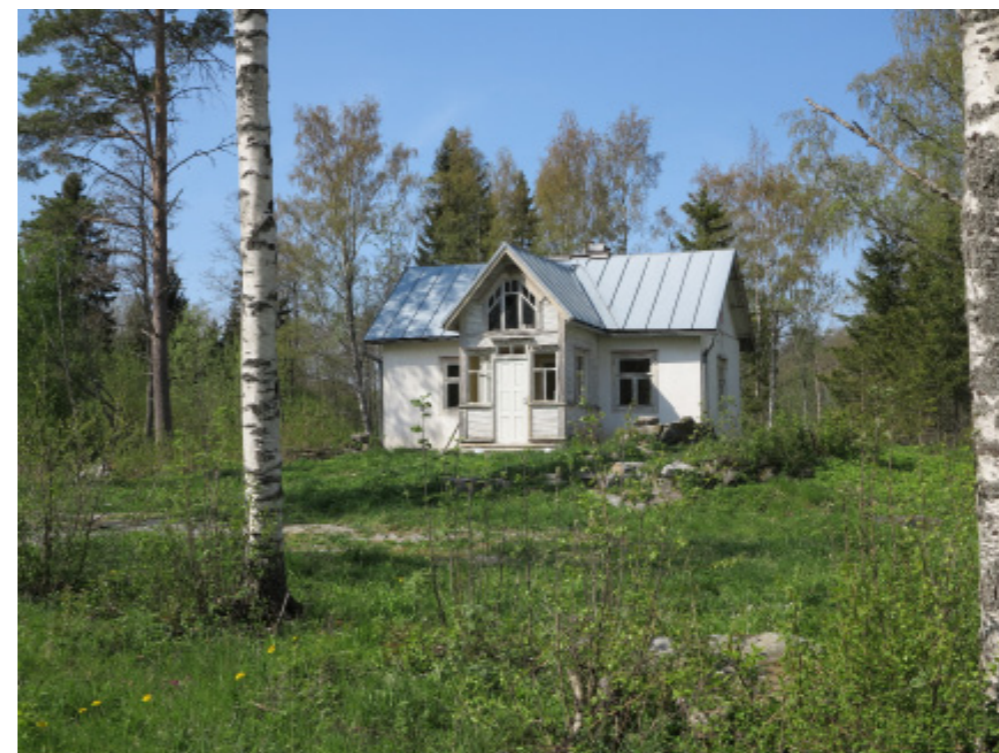
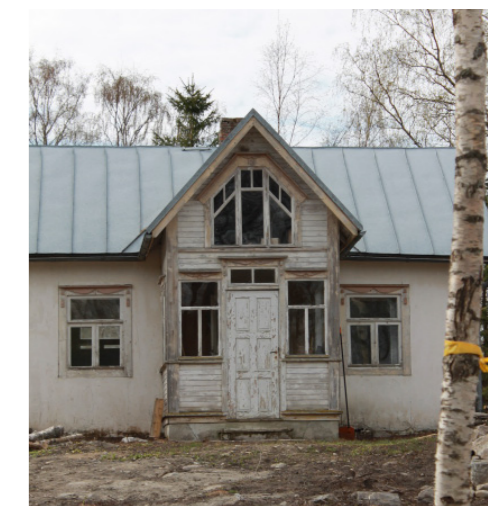
Rosingas, Bennusas, Västerstigen 7

Den ursprungliga gården byggdes ca 1734, den stod på samma ställe som dagens gård, men var något större. 1930 revs den gamla gården och en ny byggdes. Man återanvände då de gamla stockarna. Förutom uthusen, som idag är förnyade och delvis rivna, fanns på gården en lillstuga med vällingklocka. Den är nuförtiden riven. På gården fanns tidigare många olika uthusbyggnader: fähus, färrhus, stall, bod- och liderbyggnad, vedlider, sädesmagasin, bastu, väderkvarn och smedja.

Gården ligger strax i Petalax kby vid Västerstigen. Till gårdsmiljön hör huvudbyggnaden, fähus, ekonomibyggnad, bastu och lekstuga. Bostadshuset är renoverat och tillbyggt år 1988, med grovkök och farstu. Huvudbyggnaden är massiv i två våningar, grundad på stenfot. Hu-

sets breda fronton mot vägen har liggande vit panel. Vita är också gaveltriangelarna. Mot gården har huset tillbyggt med grovkök och farstukvist med terrass. Fönstren i huset har T-karm vars övre del är delat i tre rutor. Under frontonen mot vägen och i gaveln i andra våningen har fönstren TT-karm, och ovanför dem finns lunett fönster. På sidan mot vägen är två fönster intill varandra. Den tillbyggda delen står på betonggrund, den har omålat sadelplåttak, röd ribbpanelfasad och vita bräden i hörnen. Fönstren är nya med rutindelning som liknar de äldre fönster. På taket har byggts en balkong vars utgång kommer från andra våningen. Ekonomibyggnaden är delvis grundad på stenfot med stockstomme. Fasaden är röd ribbad brädfoder, fähuset är yngre, trä-/tegelbyggt.
