Jungfrudanser och snickarglädje

MALAX KULTURMILJÖPROGRAM

Riitta Jaakkola

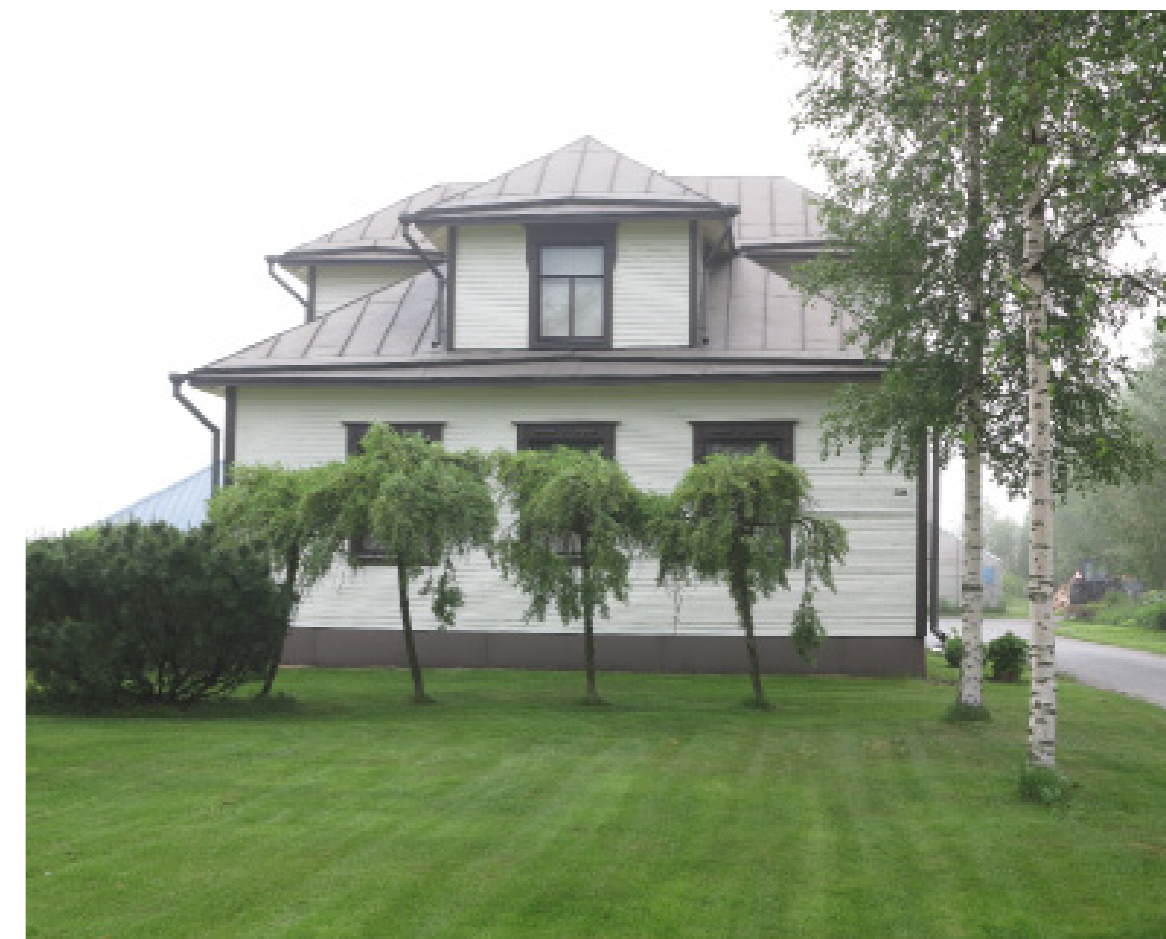
Smith, Smittenas, Västervägen 58

Boningshuset är till sin modell ett för 1930-talet typiskt Amerika-hus, med kvadratisk grundform och ett brant pyramidtak. Ur taket reser sig stora frontoner med valmtak åt alla fyra håll. Huset, som är byggt 1932 har stockstomme och grund av betong. Fasaden är fodrad dels med vit lockpanel och liggande panel. Fönstren är av T-modell, fönsterfodren är dekorerade i 1920-tals stil. Plåttaket, sockeln, foder och lister är målade i utsidan mörkbrunt. Färgsättningen är typisk för 1980-talet. Huset har isolerats på utsidan. Huset grundrenoverades och tillbyggdes med pannrum och sociala utrymmen 1981 – 83. På gården bedrivs grönsaksodling. På gården finns dessutom ett uthus som har byggts i två omgångar, senare delen 1936. Byggnaden har stora likheter med Norrvägen 251, de kan ha samma ritningar.

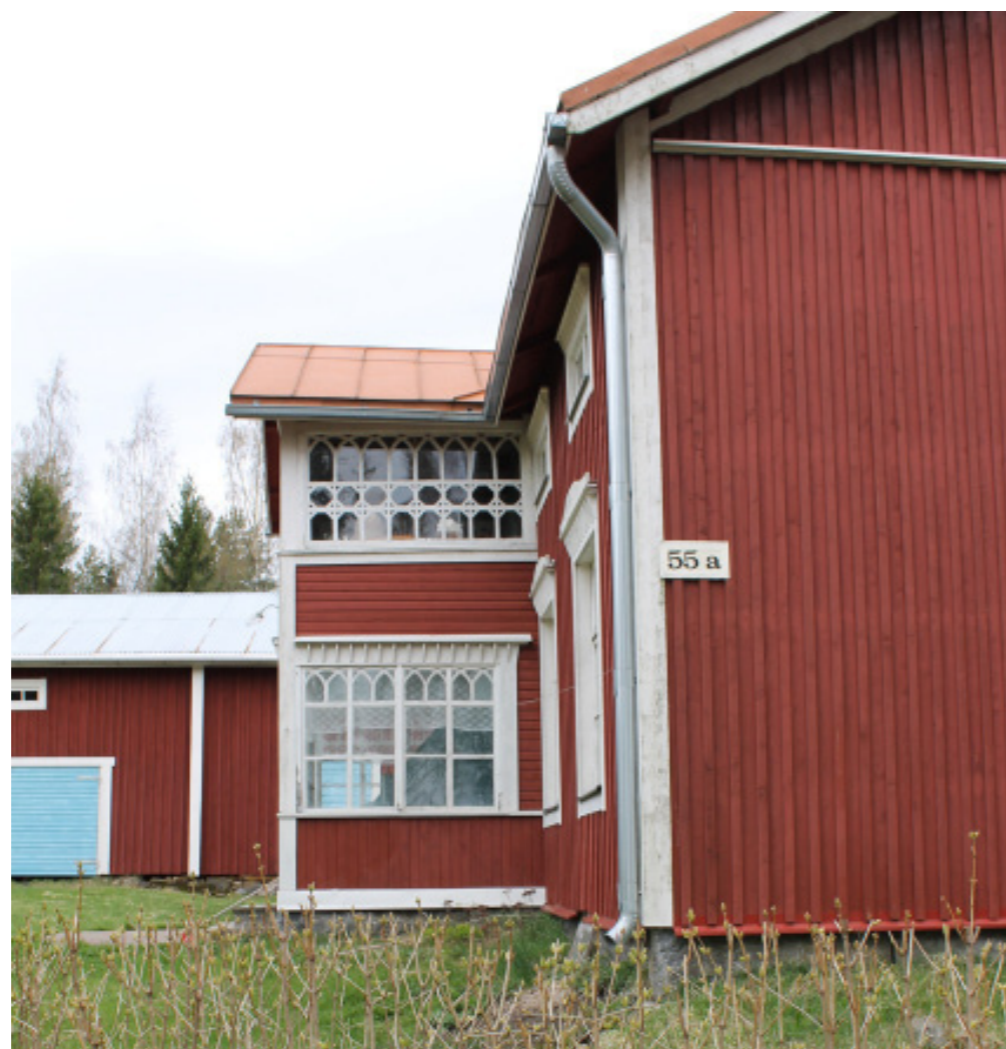
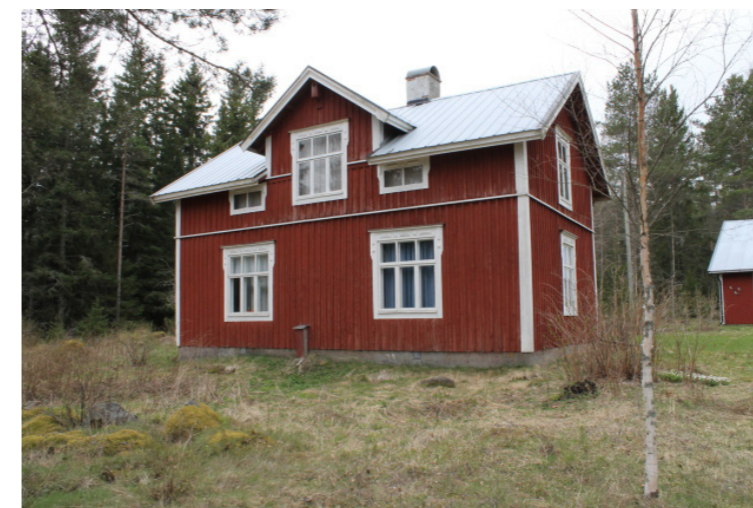
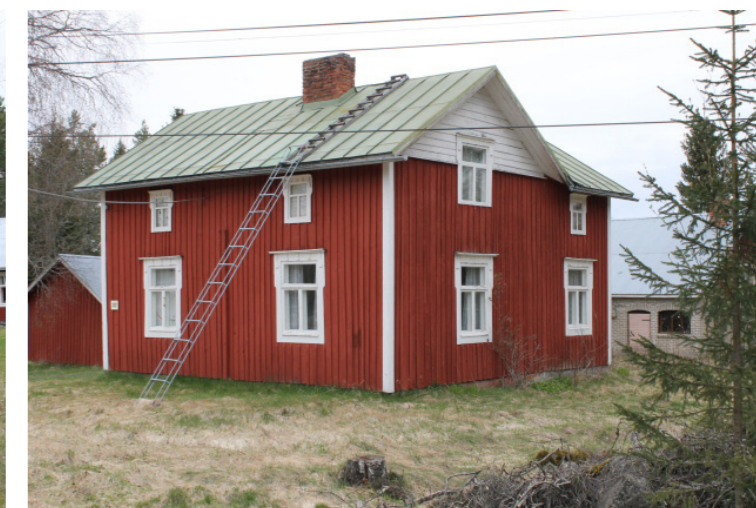
Enbacka, Lindåras-Aagustas, Åmossa Skottväg 55 a

Huset från tidig 1900-tal ligger vid Åmossa-Skottväg på en liten backe. Tomten delas med genomgående väg mellan lillstugan och andra husen. På gården finns mangårdsbyggnaden, lillstuga, uthus i L-form och ett gammalt fähus av stock.

Huvudbyggnaden är traditionell i 1,5 våningar, grundad på stenfot med stomme av stock och röd locklistpanelfasad. Fönstren i huvudbyggnaden har T-karmar i jugendstil. Fönsterfodren är dekorativa. Samma detaljer finns i alla fönstren och i farstukvisten. Kvisten ligger på stenfot med röd fasad av omväxlande stående och liggande panel. Fönstren i nedre våningen är delade i 6 rutor. Övre våningens fönster är en liggande rektangel med tunna spröjsar som bildar ett intrikat spetsmönster. Kvisten som helhet är en ypperlig representant för de lokala snickarnas yrkesskicklighet och tidens lokala byggnadskultur och – mode. Huset är renoverat och ombyggt år 1927 och 1978-1979. Lillstugan är i 1,5 våningar.

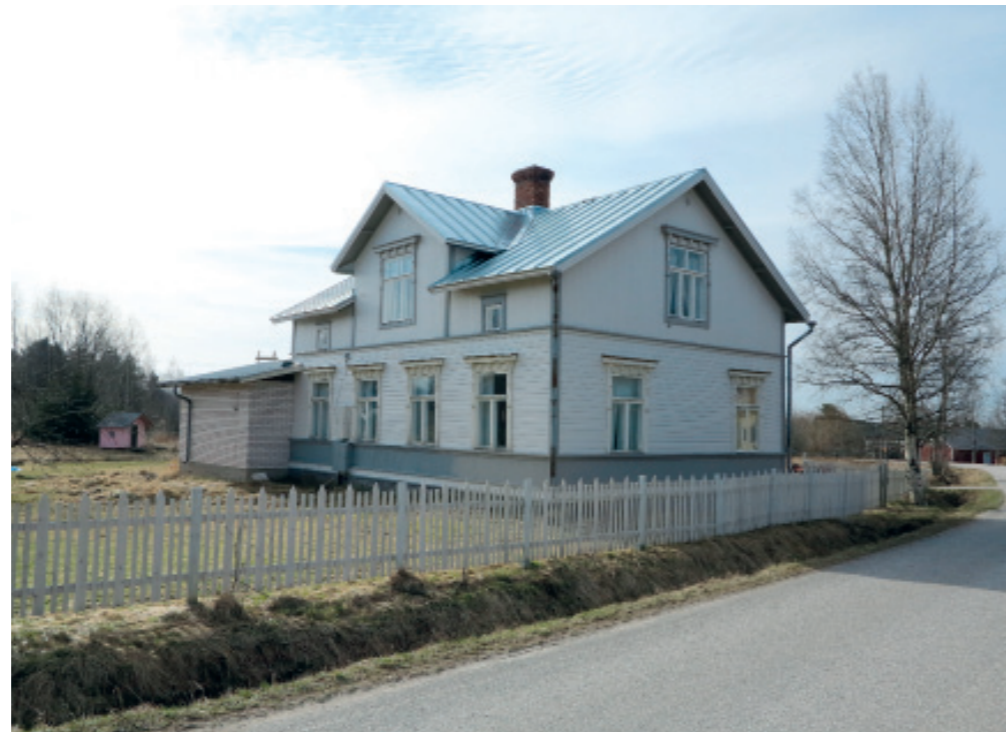
Långgård, "Långgåddas", Ginstigen 137 a

Gården ligger på en backe synligt till Ginstigen. Från gården öppnar sig vyn mot Malaxåns dalgång. På gården finns flera uthus, lillstuga och bod. Gårdsplanen är fyrkantig. **Huvudbyggnaden**

produktion och spannmålsodling. Huvudbyggnaden från 1937 liknar ett typiskt österbottniskt hus från vägsidan. Huset är L-format med korta sidan mot gården. En kvist och balkong finns i vinkeln mot gårdssidan. Huset har en fronton mot vägen, vilket är typiskt för kustområdets österbottniska hus. Huset är grundat på kilsten och har stockstomme och plåttak. Fönstren har I-karm med halvorna delade i två rutor med proportionerna 1/3 och 2/3. Fönsterlisterna har finsnickrade detaljer typiska för Malaxregionen med utstående vattenlist ovanpå. Kvisten har lågt pulpeltak med balkong ovanpå. En **lång uthusrad** avgränsar gården mot norr och den andra mot öster. Uthusen är traditionella, det äldre står på stenfot, det andra på betonggrund. Liknande mindre uthus ligger mellan lillstugan och boden. Gamla lillstugan har ändrats om till bilgarage. **Härbret** är traditionellt, av stock med långa knutar.

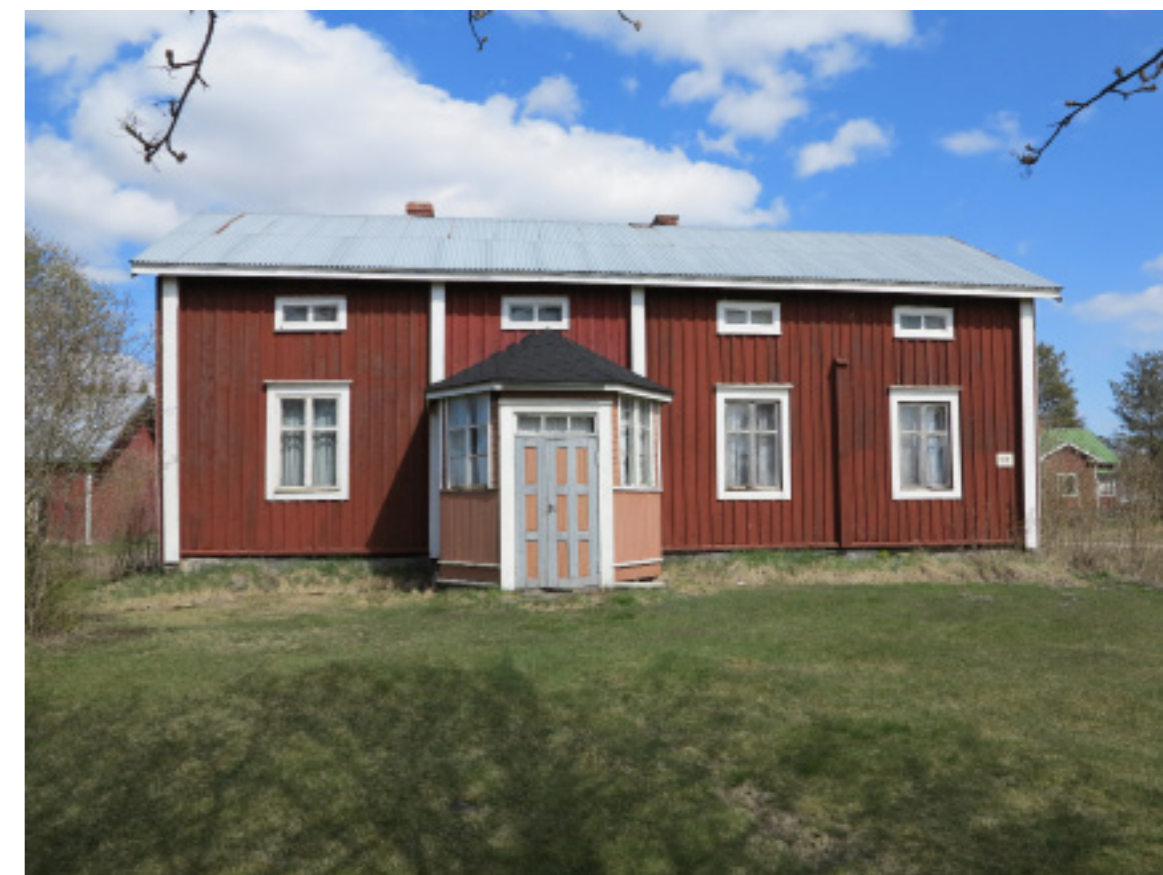
Holmgren, "Hålmgrienas", Klockarbackvägen 31

Gården ligger synligt från Klockarbackvägen i Klockarbacken, norr om Malax ådal. I ena ändan av den öppna gårdsplanen står en gammal huvudbyggnad och i andra ändan två betydligt nyare uthus. Första ägaren Tomas Johansson Röj kom till platsen när han gifte sig med Brita Eriksdotter Kulla från en gård i närheten. Gården har sedan dess varit i släktens ägo. Tomas Johansson Röj flyttade huvudbyggnaden från Storbacka i Övermalax till dess nuvarande plats 1822. **Huvudbyggnaden** är ett typiskt österbottniskt hus, grundat på kilsten, det har stockstomme med långa knutar, röd ribbpanel fasad och plåttak med två skorstenar av rödtegel. Fönstren är gamla, men inte ursprungliga, de har I-karm, med rutindelning som liknar T-karm. Huset har en kvist i en våning mot vägen. Kvisten är mutterformad med valmtak. Den är ljusrödaktig till färgen med fönster på varje sida och ytterdörren i mitten. Dörren en dubbeldörr med olika breda halvkor. Huset renoverades 2005. Uthuset/snickarboden är från 1930-talet. Gården är en värdefull del av landskapet i Klockarbacken. Kvisten är av en modell som är betydligt äldre än de typiska Malaxkvistarna i två våningar.

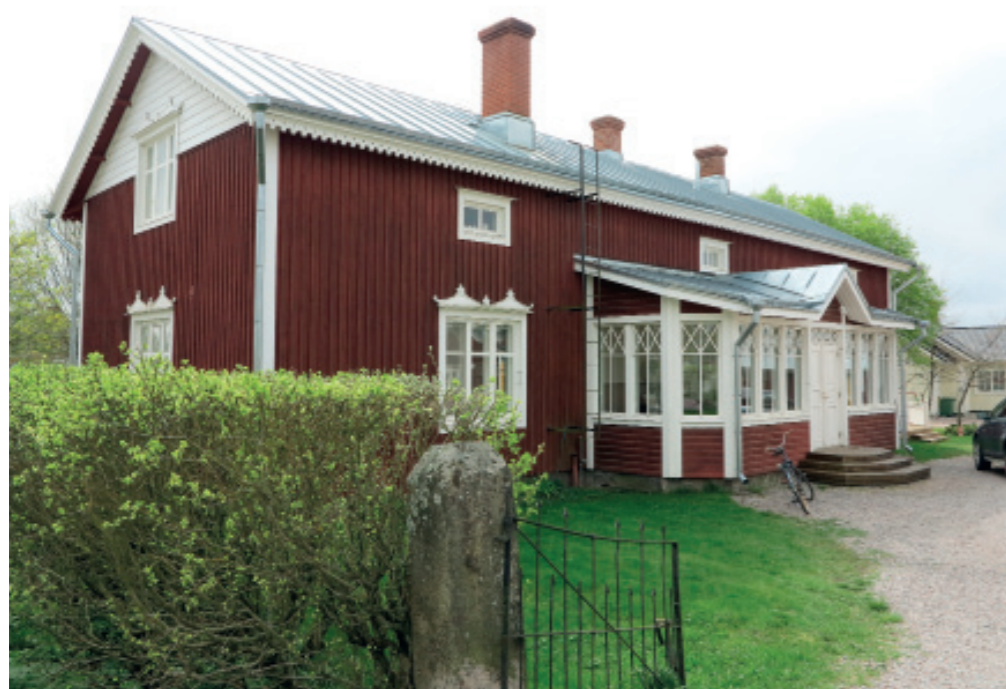
Malm, "Dankas", Köpingsvägen 8

Gården ligger i Köpings i Yttermalax centrum synligt vid vägen. Gården från 1860 är en av de få som står kvar från äldre tider. Gården avgränsas av huvudbyggnaden och ett L-format uthus, gårdsplanen är fyrkantig med öppna sidan mot vägen. Huset har genomgått renoveringar 1976 och 2003. Huset byggdes som bostadshus men har även inrymt bl.a. apotek, post, skola, telefonväxel och gästgivare. **Huvudbyggnaden** är i 1,5 våningar, grundad på stenfot, med stockstomme och plåttak. Huset har en kvist mot gården och en bred fronton på baksidan. Fasaden är röd, fodrad med stående ribbpanel. Gaveltriangelarna och frontonen har liggande vit panel. De dekorativa blindbräderna är vita, liksom övriga detaljer. Fönstren är utbytta, de har I- och II-karm. Vattenlisterna ovanpå fönstren har snickrade detaljer. I kvisten är fönstren delade dekorativt i rutor. Kvisten har pulpetplåttak med fronton ovanför dörren. Dörren är en modern dubbel spegeldörr. Dörren har liggande panel. I ena gaveln har byggts en terrass. **Uthuset** är traditionellt, grundat på stenfot med stockstomme.

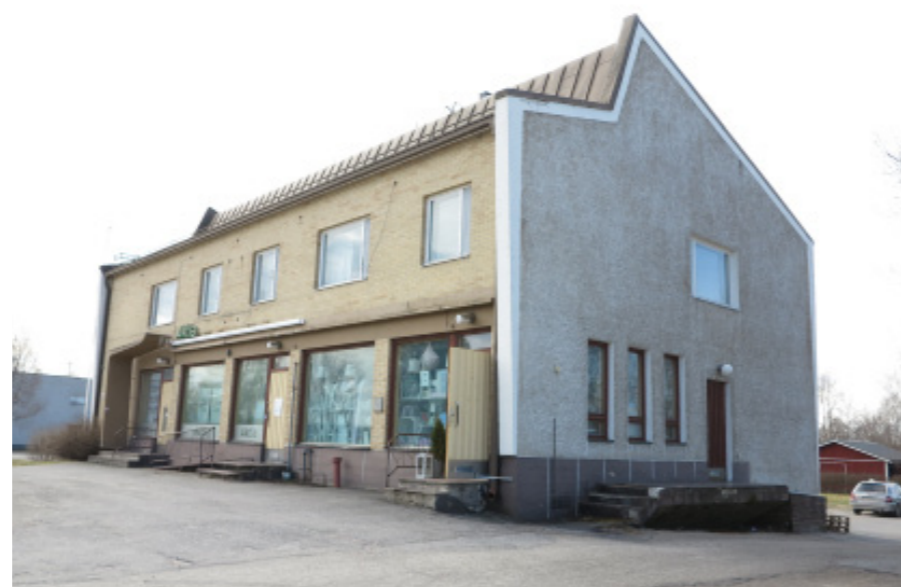
Fd. Sparbanken, Köpingsvägen 14

Den f.d. sparbanksbyggnaden är byggd år 1959. Sparbanken använde en tredjedel av byggnaden för eget bruk, resten delades mellan Malax Apotek och Posten. Posten och Apoteket flyttade till egna utrymmen på 1970-talet och banken utvidgade till apotekets gamla utrymmen. En beklädnadsaffär och senare inredningsbutik har verkat i postens tidigare utrymme. Bankens klubblokal, ett flitigt utnyttjat mötesutrymme, fanns i källarvåningen. Marthaföreningen hade hyrt in sig i andra ändan av källaren, där fanns byns stenmangel. I dag finns Aktia Bank och en affärslokal i gatuplanet, och i övervåningen finns flera bostäder.

Den f.d. sparbanksbyggnaden är byggd i en modernistisk stil som är typisk för tidens affärsbyggnader i landsbygdstäter. Byggnadens plåttak har osymmetriska takfall. Takfallet mot gatan är brutet inåt, och utskiften saknas. Väggytorna är rappade. I gatuplanet har byggnaden stora skyltfönster på framsidan, andra våningens bostäder har mindre fönster med värdringsfönster vid sidan. Ingången till banklokalen är markerad.

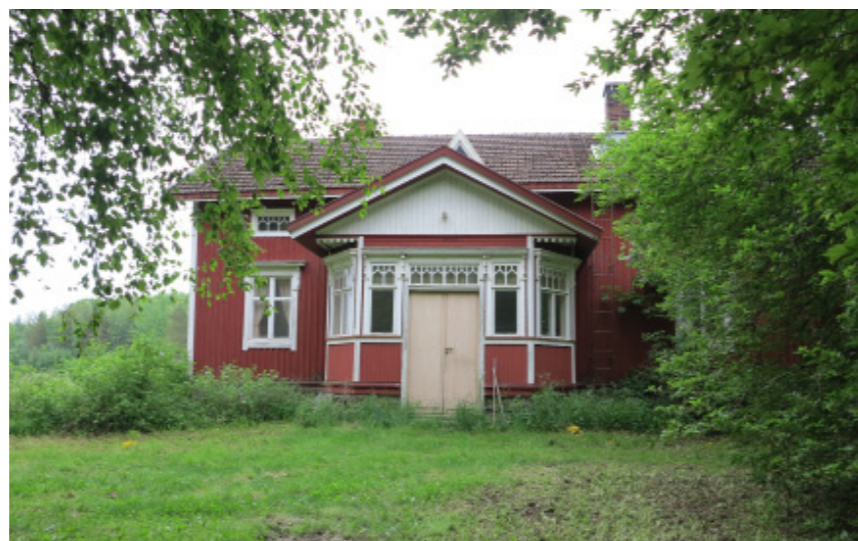
Asplund, Majors Skogsväg

Längs Majors skogsväg finns gården som delvis är synligt till Kopparbyvägen. Gården står obebyggd. På gården finns huvudbyggnad och uthus. **Huvudbyggnaden** är i 1,5 våningar, grundad på stenfot, med stockstomme och tegeltak. Huset har en mutter-formad kvist mot gårdssidan. Kvisten har sadeltak som följer vägglinjen. Fönstren har vita I-karma med halvorna delade i två rutor med proportionerna 1/3 och 2/3. Fönsterlisterna är vita med fint snickrade dekorationer på sidorna och utstående vattenlist ovanpå. Övre våningens fönster på husets långsidor är små, delade dekorativt i rutor. Liknande dekoration är synligt i kvistens fönster. Ytterdörren är utbytt, en ljus paneldubbeldörr. Bakom växtligheten syns traditionella uthus med röda fasader, gula dörrar och vita lister och foder.

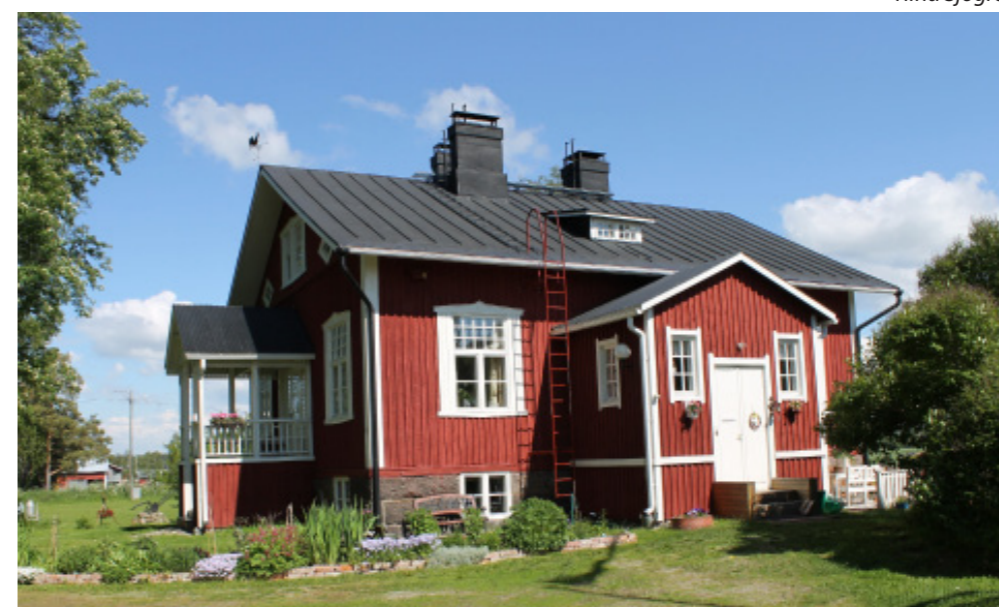
Koivulinna/ Udd-hemman, "Mickas", Storängsvägen 6

Gården ligger vid Storängsvägen på en låg backe. På gården finns bostadshus och en uthusrad. Bakom uthusraden har funnits flera uthus, som numera är borta. Erik Udd har byggt huset enligt egna ritningar; de finns kvar i huset. **Huvudbyggnaden**, byggd 1908 står på hög stenfot, med flera varv under marknivån som källare och tre varv ovanpå marknivån, vilket ger ett något avvikande utseende åt huset. Huset är relativt brett, det har stockstomme med släta knutar. Huset har två kvistar, en öppen modell i gaveln och en sluten fyrkantig kvist med sadeltak mot gårdssidan. Fönstren är utbytta, de har T-karm med övre delen delad i 15 rutor. Fönsterlisterna är breda mot sidorna och smickade med snickrade detaljer under och över. Källarfönstren är fyrrutiga. I gavlarne finns små salmiakfönster. Ingången i gaveln är ursprunglig, likaså de smala fönstren bredvid dörren med 20 små rutor. Dörren är en spegeldörr med fönster i övre delen.

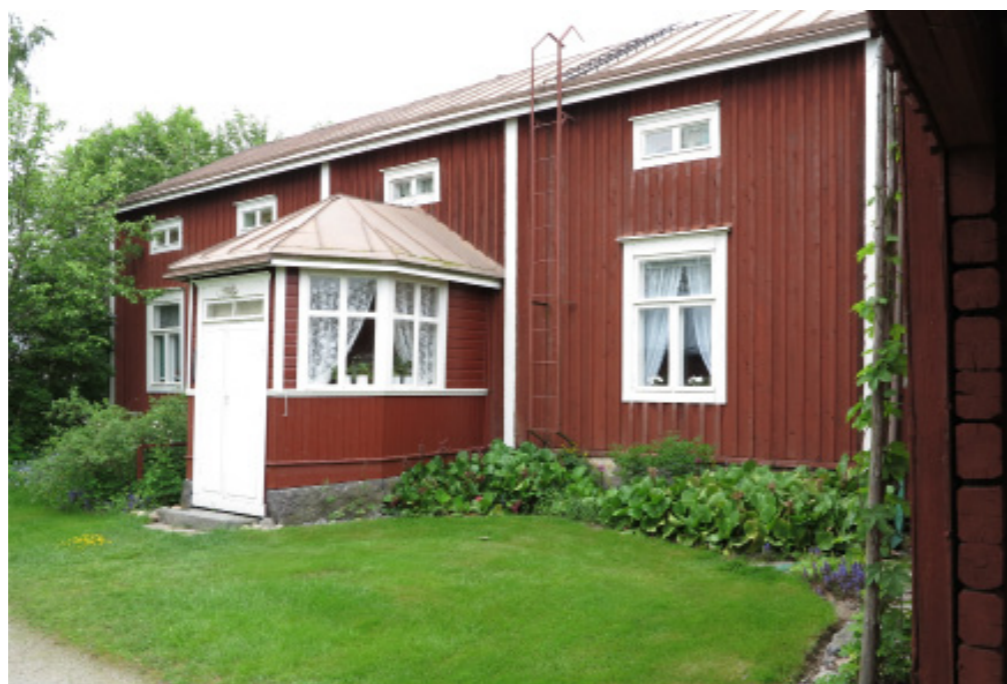
"Nyistu", Hemgården, Strandvägen 1457 a

Gården finns i Brinken söderom korsningen mellan Strandvägen och Malaxvägen. Infarten till gården sker genom en port i en äldre ekonomibyggnad. Huvudbyggnaden är uppförd 1879 och är ett traditionellt österbottniskt hus i 1,5 våningar, grundat på stenfot, med stockstomme och långa knutar. Uthuset är T-format. På gården finns en välskött trädgård. Huset har renoverats flera gånger under 1900-talet, men rumsindelningen har bibehållits. Gården har gått i arv i tre generationer i rakt nedstigande led. Huset har en kvist mot gårdssidan, mutterformad i en våning med valmtak. Kvisten står på stenfot. Ytterdörren är vit, en paneldubbeldörr med smalt tvärutigt fönster ovanpå. Uthuset med härbre, port, höstall och stall är stockbyggt med långa knutar på låg stenfot. Det är fodrat med röd locklistpanel, i portgången är stockarna synliga. Dörrarna är gula bräddörrar med smidda gångjärn. Foder och lister är vita. Huset och uthusen har plåttak.

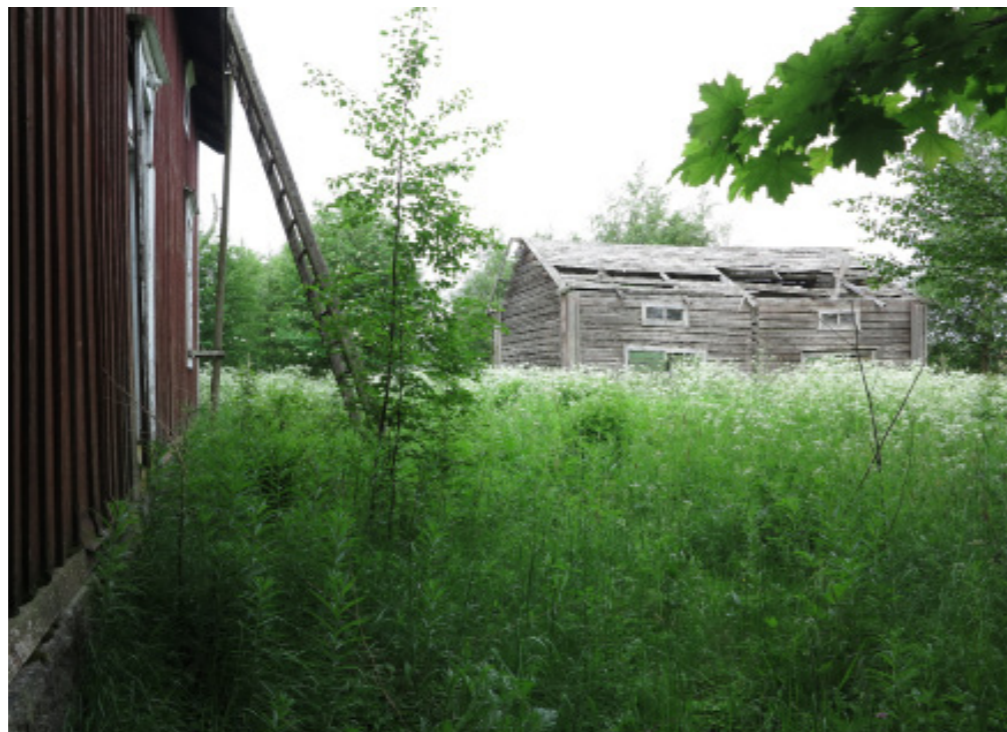
Jockas-Ivaras, Tuvasvägen 2

Gården ligger väster om Tuvasvägen synligt till vägen. På gården finns **huvudbyggnaden** och en gammal uthusrad. Gården står obebyggd och växtligheten börjar ta över. Huvudbyggnaden är ett rött stockhus i 1,5 våningar. Huset är grundat på kilsten och har stockstomme. Fasaden är röd, fodrad med locklistpanel. I gaveltriangelarna är panelen liggande. Huset har plåttak. Fönstren har I-karm, halvorna är delade i två rutor proportionerna 1/3 och 2/3. Foder och lister är vita. **Ut-huset** är stockbyggt med långa knutar. Det är ofodrat, omålat. Taket är sönder. Huvudbyggnaden är byggd i traditionell stil. Gården ligger synligt till vägen och passar in i landskap med flera röda stugor.

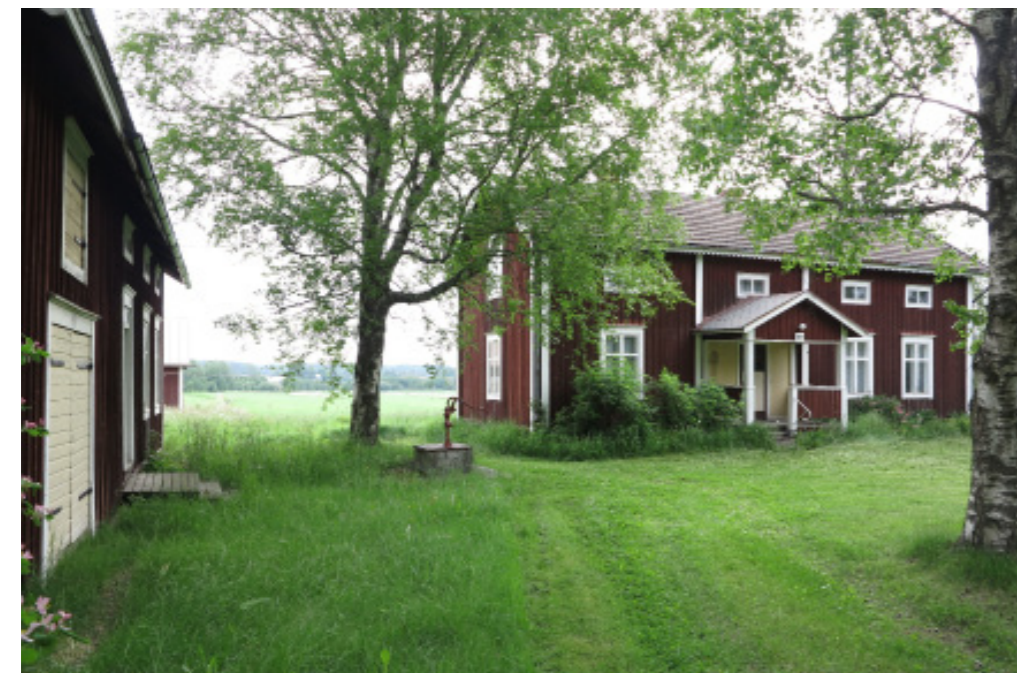
”Kullis”, Aspelund, Tuvasvägen 16

Gården vid Tuvasvägen består av huvudbyggnaden, en stockbastu och ett uthus. Gården är i fritidsbruk. **Huvudbyggnaden** byggd under tidigt 1900-tal är i 1,5 våningar, grundat på kilsten, med stockstomme med långa knutar. Fasaden är röd locklistpanelfoder. Huset har plåttak. Fönstren har I-karm med rutindelning som liknar t-karm. Huset har ingen kvist. Ytterdörren är utbytt. Gården har landskapliga värden, som en av flera liknande röda stugor i omgivningen.

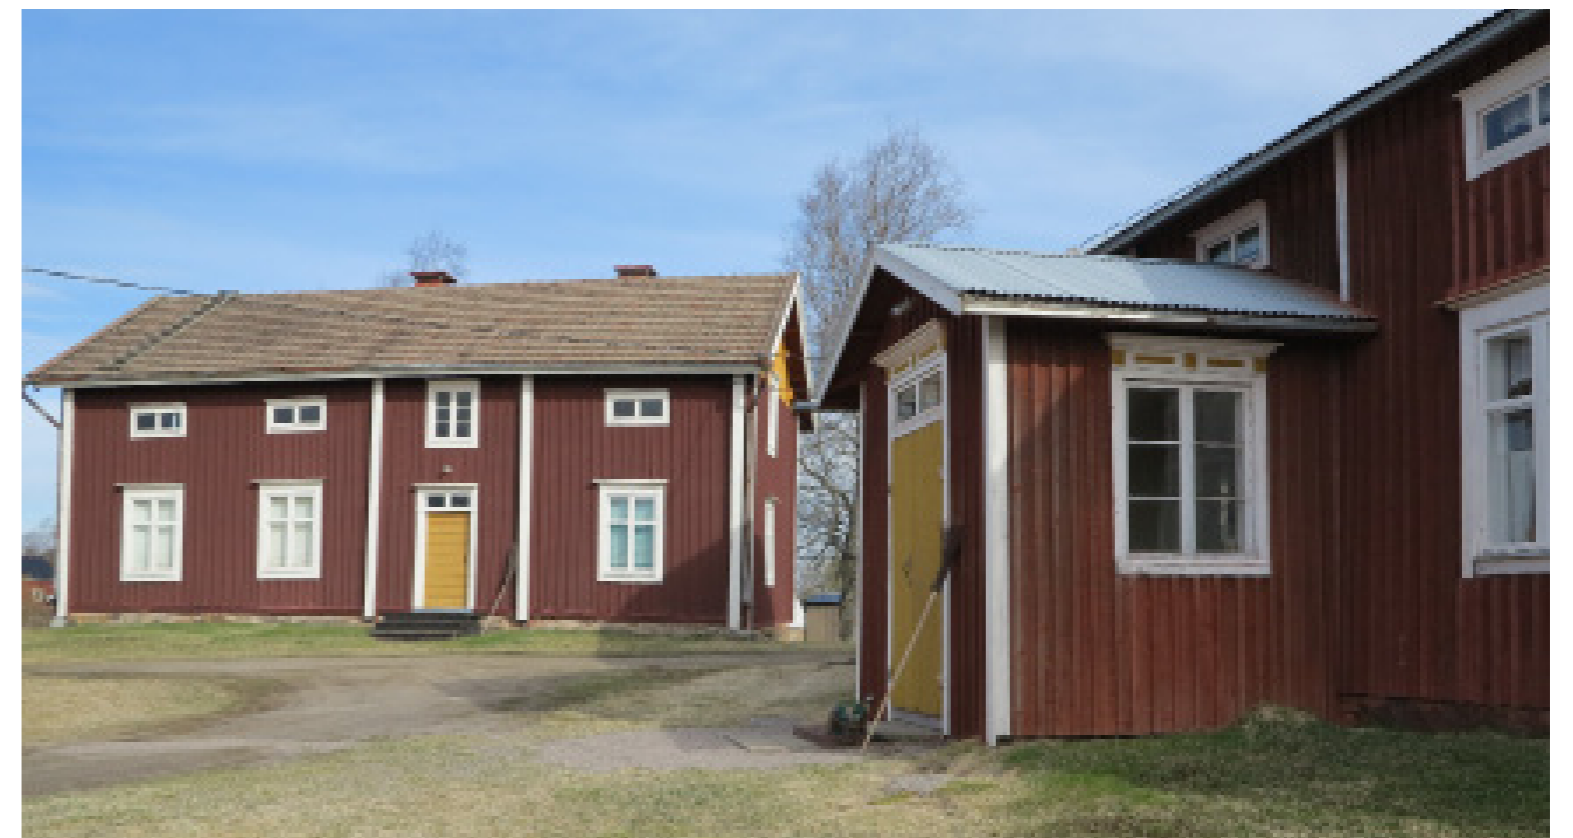
”Mattiasas Allbätas”, Lindström, Tuvasvägen 20

På gården finns huvudbyggnad, syttingsstuga/förråd och fähus. **Huvudbyggnaden** från 1870-talet är en typisk Österbottnisk bondgård i 1,5 våningar. Fönstren har I-karm med rutindelning som liknar t-karm. Mot vägen finns en öppen kvist med ingång. Ytterdörren är utbytt. Väggen runtom dörren är gul. Foder och lister är vita. **Syttingsstugan** är ihopbyggd med stall/förråd. Den uppfördes 1907, och förkortades när Tuvasvägens dragning ändrades. Byggnaden är i 1,5 våningar på stenfot, med stockstomme, röd stående ribbpanelfasad och plåttak. Dörren till lillstugan är en röd-gul spegeldörr, förrådsdörrarna är gula paneldörrar. Lillstugans fönster är lika som huvudbyggnadens. **Fähuset** är från 1950-talet, L-format, delvis av tegel, delvis av trä. Fasaden är röd, fodrad med locklistpanel. Taket är ljusbrun plåt. Dörrarna är gula paneldörrar med långa gångjärn. Fönstren har II-karmar. Foder och lister är vita. Huset har tillhört släkten ända sedan det byggdes.

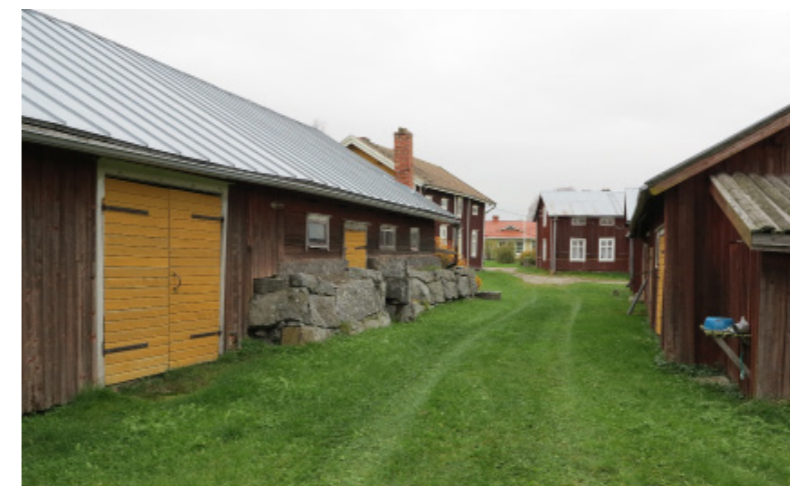
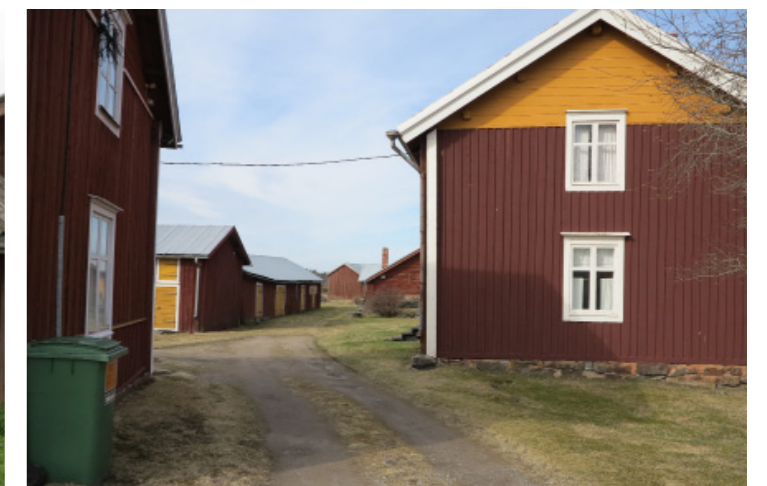
”Markusas”, Ahlskogs gårdar, Ahlskog, Tuvasvägen 43

Gårdsgruppen ligger i Tuvas, Yttermalax där Tuvasvägen svänger brant vid korsningen till Skogstået. Byggnadsgruppen består av två stora bostadshus, fähus, L-format uthus, två stall/förråd och ria. Dessutom finns i gårdsmiljön en nybyggd bastubyggnad och en liten stockstuga. Tomtgränsen skiljer gården. Det äldre huset är tillbyggt med kammare och kvist i början av 1900-talet och renoverat på 1960-talet. Hemmanet har varit i släktens ägo sedan mitten av 1500-talet. Mjölkproduktion bedrevs fram till mitten av 1980-talet. Åkermarken är idag utarrenderad och brukas fortfarande. Huset utan kvist byggdes av Israel Sperring 1899-1900. Det **yngre bostadshuset** från 1899 är ett representativt, typiskt Österbottniskt hus i 1,5 våningar. Det är grundat på natursten, och med stockstomme, rött locklistpanelfoder och tegeltak. I gaveltriangelarna är den liggande panelen gul.

Fönstren har vita I-karmar med rutindelning som liknar t-karm. Ovanför ytterdörren finns ett 6-rutigt fönster. Fönsterfodren har en utstående vattenlist ovanför. Ytterdörren är en gul bräddörr. Huset har ingen kvist. Huset har restaurerats på 2000-talet med ekonomisk hjälp och instruktioner av Museiverket. Huset har bevarats utan vattenledningar. Det **äldre bostadshuset** från 1850-talet är grundat på kilsten i 1,5 våningar. I gaveltriangelarna är panelen liggande. Till fönsterhöjd har brädfodringen förnyats runt nästan hela huset. Södra ändan har tilläggsisolerats och det syns på fasaden. Fönstren har vita I-karm med rutindelning som liknar t-karm. Mot gårdsidan finns en kvist med sadeltak. Ytterdörren är modern, en gul dubbeldörr. Dörrfodren är vita, smyckade med gula snickrade detaljer i övre delen, såsom även fönsterfodren i kvisten. Huset är bebott sommartid. Det L-formade **uthuset** är

i verkligheten två skilda uthusradar, placerade nära varandra. De ligger mitt emot det yngre bostadshuset. De är grundade på knutstenar, med stockstomme. Delen med frontonen är byggd i delar vid sekelskiftet 1800-1900. **Fähuset** ligger bredvid det andra uthuset. Det är delvis byggt av kilsten, resten av stock. Andra ändan är ett hölider, fodrat med locklistpanel. Dörrarna är gula paneldörrar med vita foder. Fönsterfodren är vita, takfoten röd. **Fähus/lider/förråd** följer samma färger som de större uthusen. **Rian** med årtal 1892 ligger längst bort från bostadshuset. Den är stockbyggt med långa knutar.

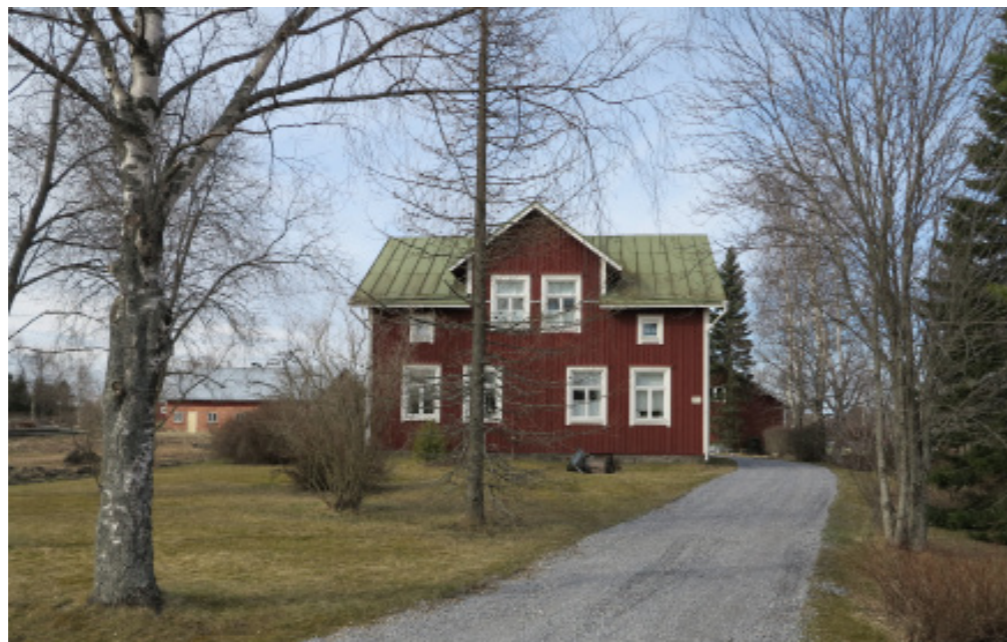
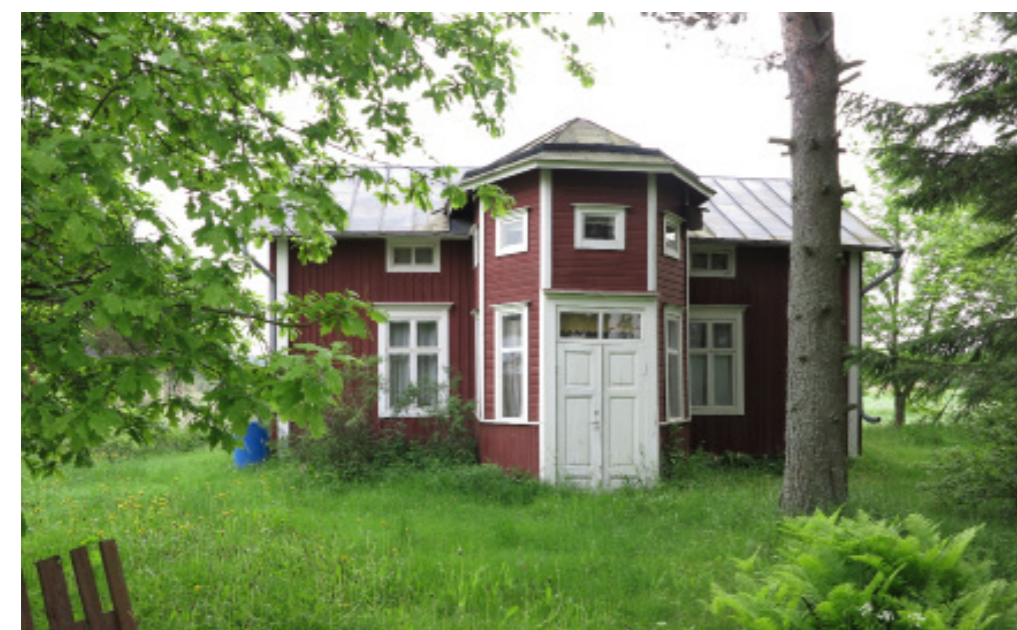
**”Siimosas Arvidas”, Åkerlund,
Tuvasvägen 73**

Åkerlund, från år 1928, ligger väster om Tuvasvägen där vägen gör en brant sväng. På gården finns flera yngre ekonomibyggnader och en huvudbyggnad. **Huvudbyggnaden** på stenfot är 1,5 våningar samt källarvåning. Mot vägen finns en hög fronton med sadeltak, mot gården fullhög fyrkantig kvist. Huset har plåttak. Fönstren har vita T-karmar och vita fönsterlister. Andra våningens fönster är små, enrutiga, borträknat fönstren i gavlarna och i frontonen. Mot vägen finns ingång till källarvåningen. Huvudingången ligger i kvisten.

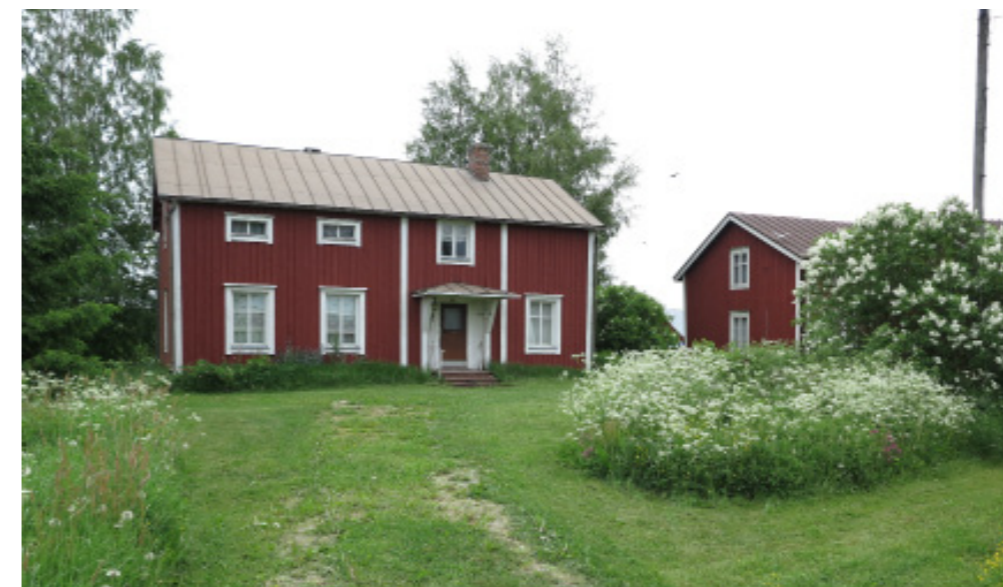
”Aabras”, Renvall, Tuvasvägen 108

Gården avgränsas av uthuslängan längs gårdsvägen, **huvudbyggnaden** och ett nybyggt bostadshus. I omedelbar närhet finns granngården. Huvudbyggnaden från ca 1910, är ett traditionellt Österbottniskt hus i 1,5 våningar, är grundad på stenfot och har stockstomme. Fönstren har I-karm med rutindelning som liknar T-karm, fönsterfodren har utstående vattenlist ovanpå. Ytterdörren är utbytt. Huset har ingen kvist. **Uthuslängan** är traditionell.

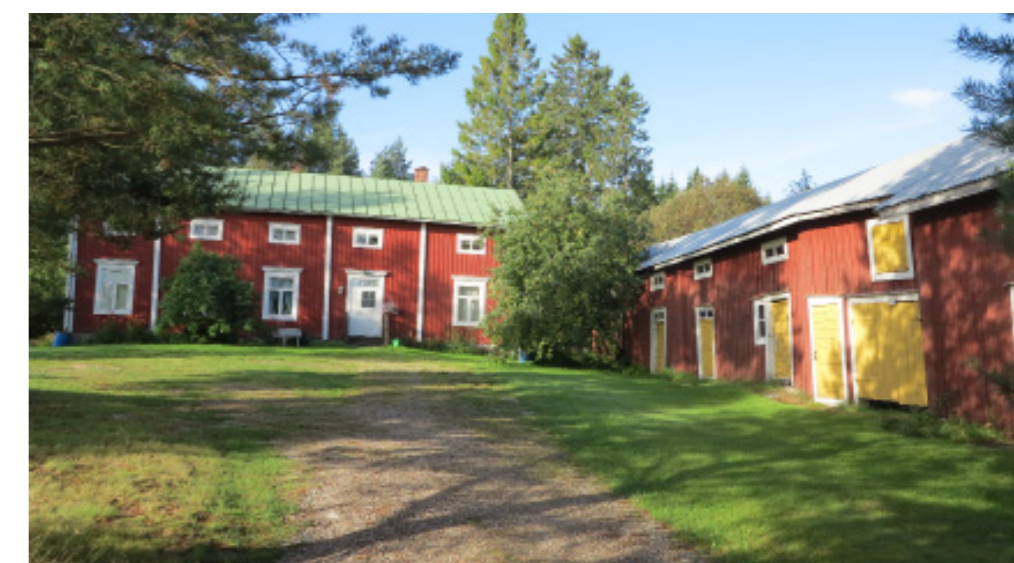
**”Majas”, Tuv 1 / Anneborg,
Tuvasvägen 112**

Tuv är en släktgård, huvudbyggnaden från 1823 är stockbyggd i 1,5 våningar med röd locklistpanelfasad och plåttak. Huset står på betonggrund. Fönstren är utbytta med rutindelning som liknar T-karm. Huset är tilläggsisolerat så att fönstren sjunker in från vägglinjen. Huset har ingen kvist, ovanför ytterdörren finns ett litet tak som skydd. Vägg runt om ytterdörren är vit. Dörren är utbytt. På samma tomt finns endast huvudbyggnaden, uthusen i närheten ligger på granntomten.

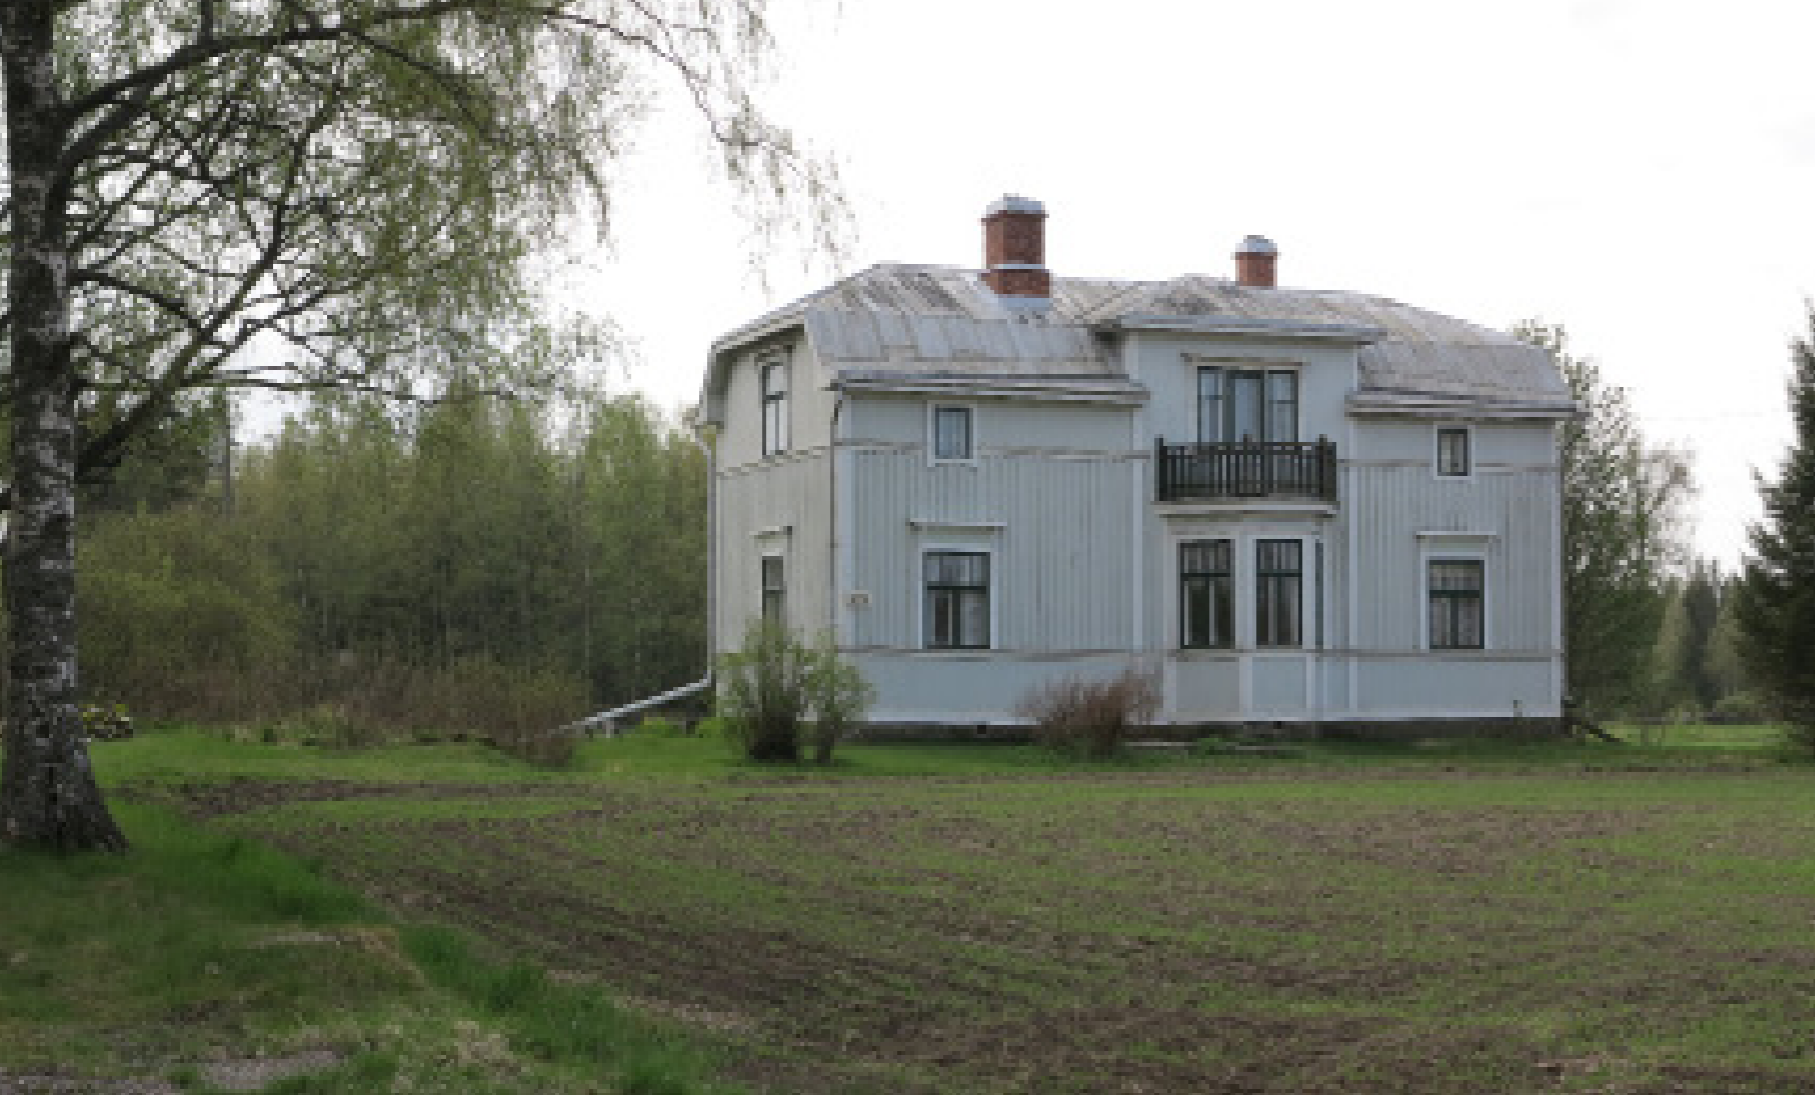
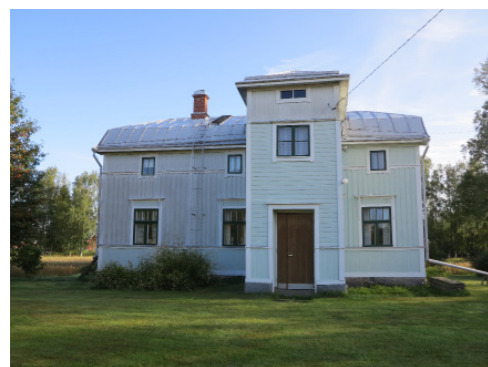
**”Fantis”, Granskog / Bonn,
Tuvasvägen 259 b**

Gårdstunet består av en huvudbyggnad, två långa uthusrader, bod och lider. Gården ligger söder om Tuvasvägen på en liten backe, dit en väg med björkrad på ena sidan leder. **Huvudbyggnaden**, byggd på 1800-talet är ett typiskt Österbottniskt hus, i 1,5 våningar med källarvåning, grundad på stenfot, stockstomme med långa knutar, röd stående locklistfasad och grönt plåttak. Ytterdörren är en vit, modern dubbeldörr. Fönsterfodren har en utstående vattenlist. I norra gaveln finns ingången till källarvåningen. **Uthusen** ligger i vinkel bredvid huvudbyggnaden, efter varandra. Uthusraden är i 1,5 våningar. **Boden** ligger bredvid huvudbyggnaden på norra sidan. **Lidren** ligger något längre bakom huvudbyggnaden.

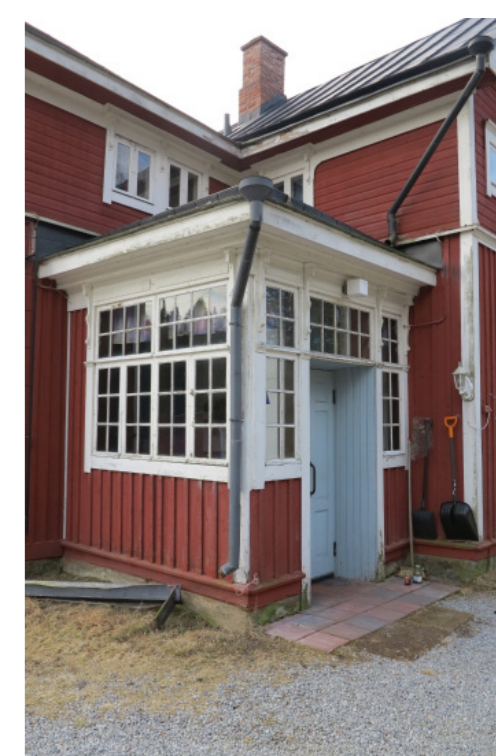
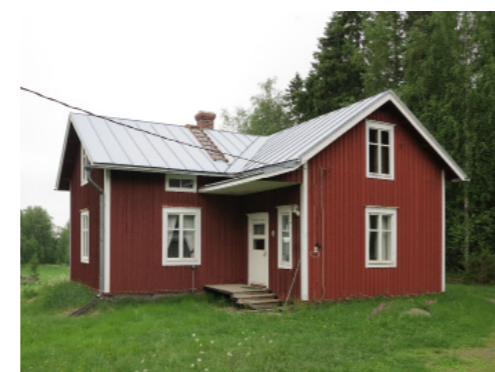
**Orre / Alnäs, "Tämosas"
Åminnevägen 148**

Gårdstunet ligger norr om Åminnevägen på en backe som stiger från ådalen. Från gården öppnar sig en vacker vy ner över ådalen. I huset finns två lägenheter, den ena bebos av ägarfamiljen och den andra används av barnen och gäster. Huset är tillbyggt 1975 med bastu och tvättstuga. På gården finns även ekonomibyggnad, bilgarage med pulpettak och ett mindre uthus. **Huvudbyggnaden**, byggd 1920 är uppförd på stenfot, med stockstomme i två våningar. Den

är relativt massiv. Huset är fodrat med röd locklistpanel, i andra våningen/frontonen är panelen liggande. Mot vägen finns en bred fronton med brutet tak, mot gården en stor från vägglinjen utstående fronton med brutet tak. Mot gården finns en veranda med ingång. Lilla verandan har valmtak. I andra ändan finns ingång i tillbyggda delen som är grundad på betong med tegelfasad och pulpettak. Fönstren är utbytta i nedre våningen, de har rutindelning som liknar de

ursprungliga fönstren. Andra våningens fönster är autentiska med T-karm. I övre våningen finns även mindre fönster med I-karm och ännu mindre, enrutiga fönster. Fönsterlisterna är husets smycke med snickrade detaljer med utstående vattenlist ovanpå. En **traditionell ekonomibyggnad** ligger mittemot huvudbyggnaden. Framför ekonomibyggnaden ligger ett **stockbyggt uthus** grundat på kilad sten.

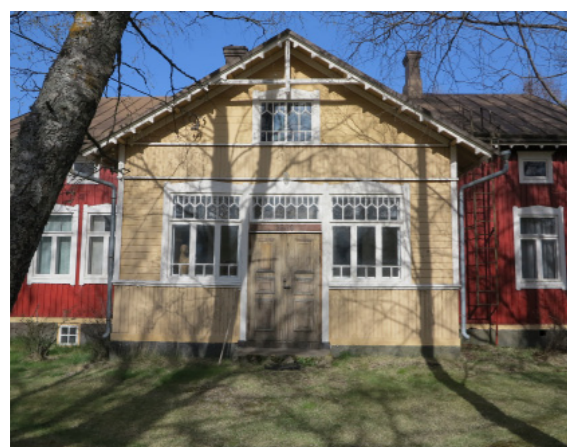
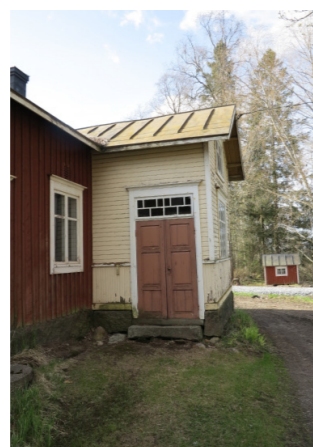
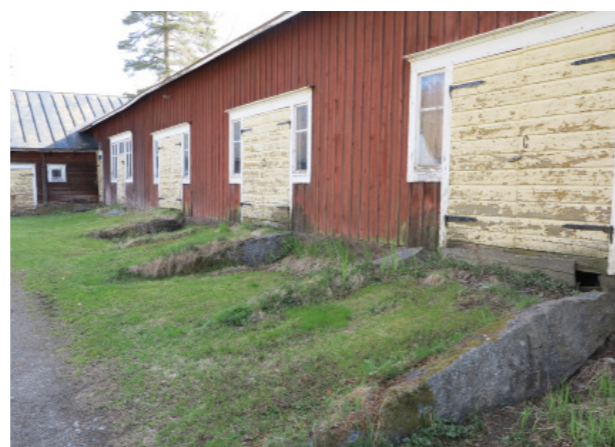
**”Helne ledvatas, Teas,
Björneborgsvägen 1427**

Edvard Helenelund lånade modellen till sitt hus från Nyland, där han gått i folkhögskola. Stenhuggare Sidbäck från Pörtom lade stenfoten till huset, timmermän var bröderna Törnkvist och Törn från Björkbacken i Långåminne. Det ursprungliga hemmanet är från 1764. Hemmanet delades i två delar och detta är den östra delen, Helenelund. Till gårdsmiljön hör förutom huvudbyggnaden, ett stort L-format uthus med lillstuga i långa armens gavel och tre ekonomibyggnader. Gården är välbevarad och speciell. Ovanför ytterdörren finns årtalet 1913. Vid landsvägen finns gamla grindstolpar kvar, till gårdstunet leder en gammal björkallé. På gården växer gamla

björkar, lönnar, granar, syrener mm. **Mangårdsbyggnaden** är en bondgård i 1,5 våningar med stomme av stock med slåta knutar. I södra änden finns en gul ingång till källaren. Gaveltriangelarna och frontonen har gul stående panel. Huset har en bred fronton mot vägen. Takfoten är prydd med snickrade detaljer. Fönstren har T-karm, på husets långsidor är fönstren dubbla bredvid varandra. I gavarna har fönstren TT-karm med övre delen delad i två rutor. Huset har en stor kvist mot gårdssidan. Kvisten är grundad på stenfot, fasaden är gul panel. Fönstren på kvisten har T- eller TT-karm med rutorna delade i vackert mönster. Vid åsen finns en snickrad detalj. Ytterdörren är

en brun dubbeldörr, en fint snickrad spegeldörr med tre speglar. Huset har genomgått grundrenoveringar 1957 och 1979. **Uthuset** som består av fähus, stall, foderlada, redskapslider och lillstuga är byggt av Edward Helenelund 1914. Lillstugan har en liten gul kvist med ingången på sidan. Ovanför ingången finns ett smalt fönster delat i små rutor. Ytterdörren är en dubbel spegeldörr. Spannmålstorken, sädeslagret och redskapslider byggdes av E.H. på 1950-talet. Rian, som har hört till gårdstunet var byggd före 1870 och brann under kriget.
