Jungfrudanser och snickarglädje

MALAX KULTURMILJÖPROGRAM

Riitta Jaakkola

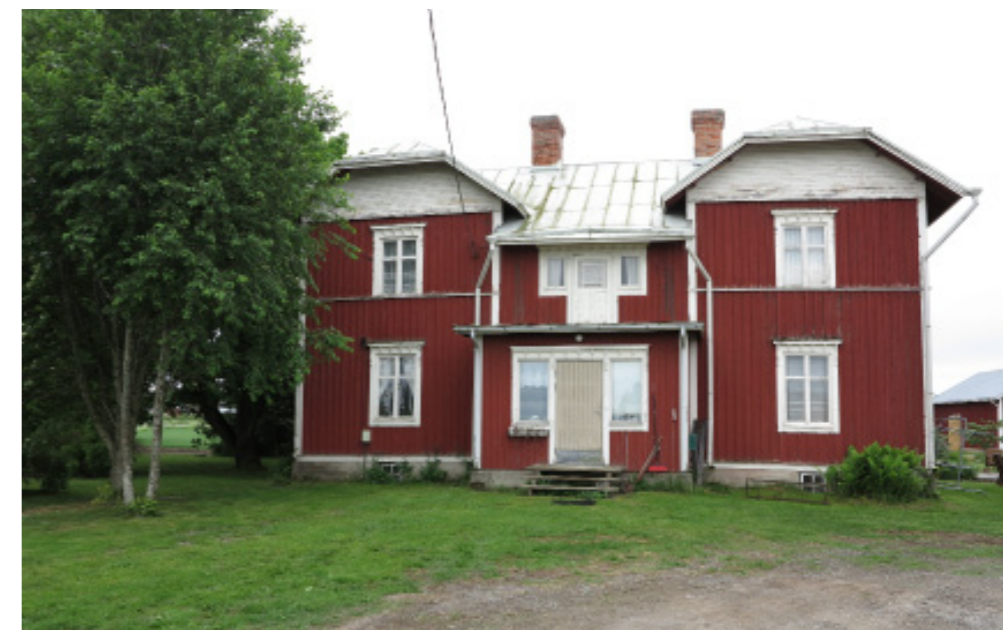
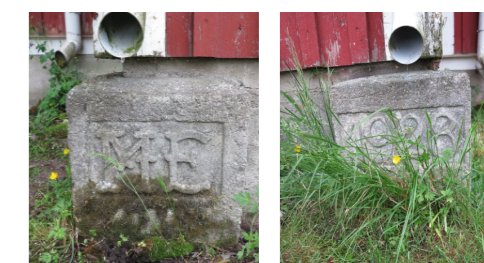
”Majlenas”, Erkus, Erkustået 11

Gården ligger i Paxal i Övermalax. Gårdstunet består av en huvudbyggnad av ovanlig modell, ett T-format uthus och en modern lillstuga. Huset är byggt på plats av Mattias Erkus 1928. **Mangårdsbyggnaden** i två våningar står på betonggrund. Huset är rektangulärt med sadeltak och valmat tak. I båda ändorna finns tvärgavlar mot två håll med avfasat sadeltak. I gavarna finns små trekantiga frontoner. Tvärgavlarnas panel är vit högst upp, liksom lister och foder. Fönstren är indelade i två små rutor upptill och två större rutor nertill. Fönsterfodren är prydd med fint snickrade detaljer upptill. Mot gården har huset en kvist med platt tak. Ovanför kvisten finns utgång till balkongen, men inget balkongräcke finns. Ytterdörren är modern. Balkongdörren är en vit spegeldörr med en glasruta upptill. Båda dörrarna har fönster vid sidorna. Fodren har samma detaljer som i resten av huset. **Lillstugan** är modern, byggd 1994. Färgsättningen är den samma som i huvudbyggnaden. Uthuset är T-format med vinkel mot gården. Ytterväggarna är av röd locklistpanel, taket av plåt. En del av huset är av rödtegel. Dörren är gul med långa smidda gångjärn. Foder och lister är vita.

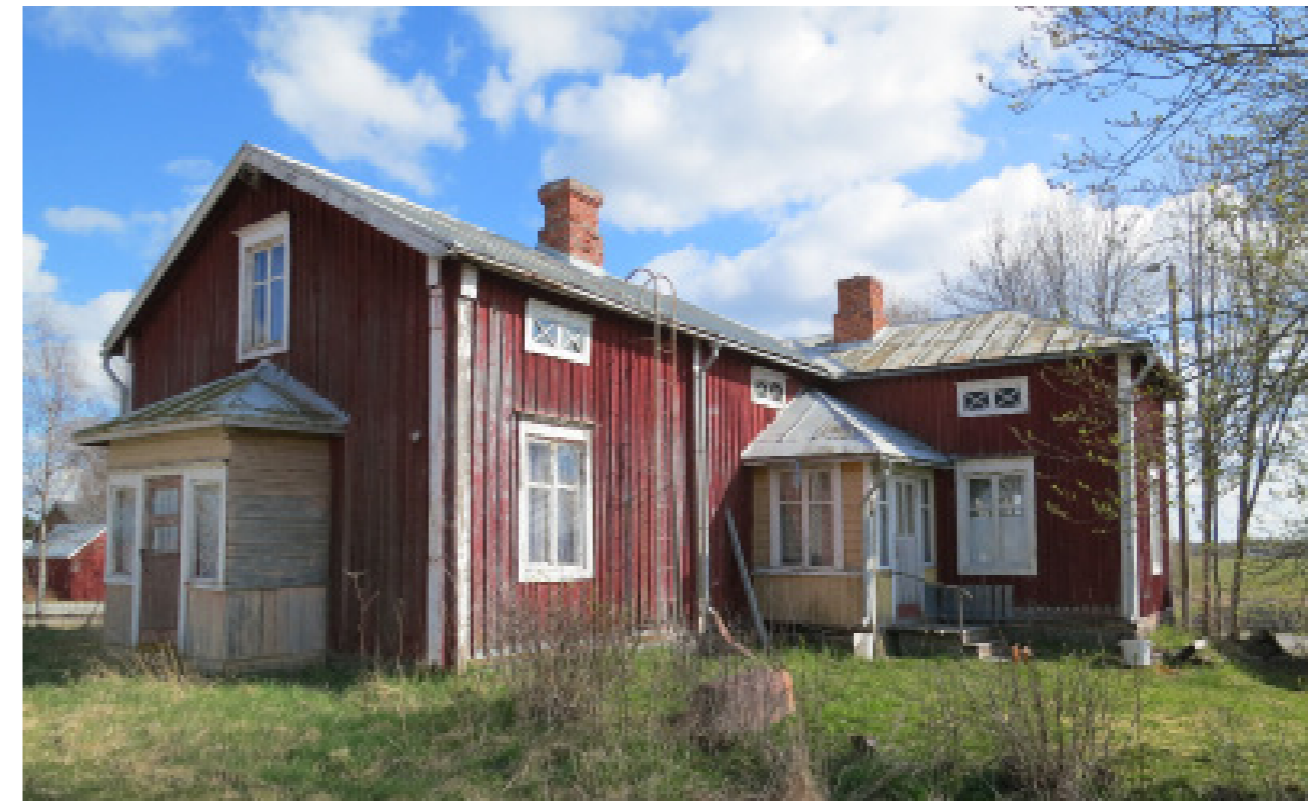
"Johanas", "Däliback", Stoor /Stoors butik, Havrasvägen 190 a

Stoors gamla butiksbyggnad står vid Havrasvägen i Havras, väster om Övermalax centrum. På gården finns även uthus och bod. Butiken på Fogde hemman i Däliback startades av Johanna och Johan Stoor, bror till Abraham, Matts och Isak, som alla var handelsmän. Butiken fick tidigt telefon och fungerade som central. Havrasvägens dragnig har ändrats så att den nu lö-

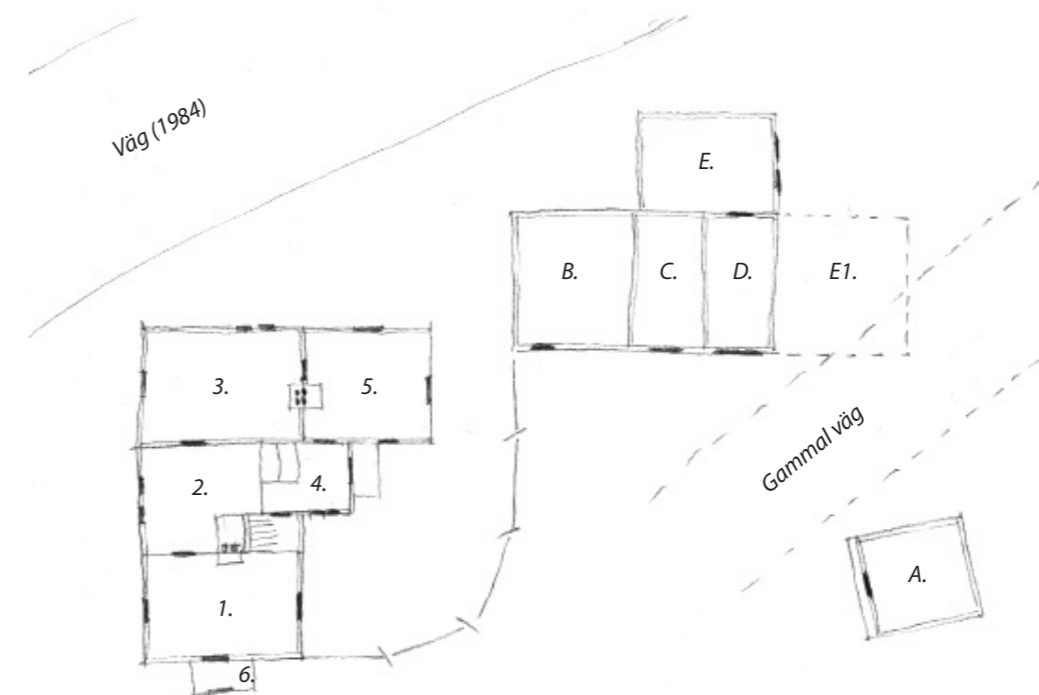
1. Bykrogen/Butiken
2. Köket (gamla kontor)
3. Salen
4. Förstukvist
5. "Nyrummet", senare nytt kök
6. Butikskvist
- A. Saltmagasinet
- B. B. Magasinet för butikens varor
- C. Vedlider
- D. Hölider
- E. Fähus, E1 Gammalt fähus

Då huset byggdes fanns endast rummen 1-2-3. Nyrummet "5" och förstukvisten "4" tillkom 1908. Butikskvisten "6" har tillkommit i ett skede då det av skatteskal (?) tilläts att butiker hade egen ingång.

Gamla fähuset "E1" revs och flyttades i vinkel ca 1938-39 då landsvägen breddades mellan uthuset och Saltmagasinet.

Huset är nybyggt på plats ca 1869-70 av köpmannen Vilhelm Husberg från Vasa. Husberg ägde ett bränneri/bryggeri i Vasa och huset var från början byggt som bykrog. Krogverksamheten fortgick bara under ett par år, sedan har huset fungerat som lanthandel ända till 1973.

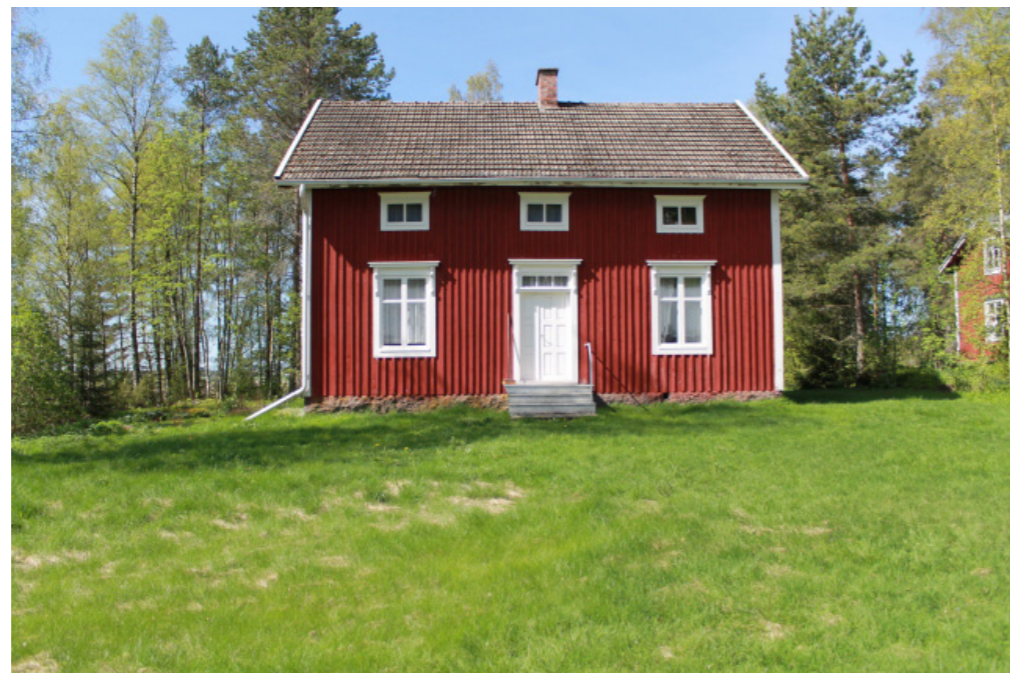
”Konschulas”, Konsulas, Kalaschavägen 3

Gården ligger i korsningen av Kalaschavägen och Malaxvägen väldigt synligt på plan mark. Gårdsmiljön innefattar den L-formade huvudbyggnaden och ett S-format uthus. **Huvudbyggnaden** från sekelskiftet 1800/1900 är relativt stor, L-formad med kvist i inre hörnet. Korta sidan är möjligtvis senare tillbyggd. Byggnaden är grundad på kilsten, har stockstomme med släta knutar och tegeltak med två skorstenar av rödtegel. Huset är fodrat med röd locklistpanel, förutom i gaveltriangelarna och frontonen där den liggande panelen är vitmålad. Lister och foder är vita. Fönstren är sexrutiga med I-karm, under frontonen är fönstret större, II-karmat och niorutigt. I kvisten har fönstren T-karm, övre delens spröjsar bildar ett fint mönster. Andra våningens fönster har samma fina mönster, de är mindre, rektangulära och ligger rakt ovanför de nedre fönstren. Fönsterfodren är dekorerade med snickrade gröna pyramidformer och utstående lister på fönstrens sidor. Kvisten har pulpettak med en spetsig fronton ovanför dörren. Uthuset har traditionellt utseende, röd locklistfasad, gröna paneldörrar med långa smidda gångjärn, vita foder och lister. De större fönstren har T-karm. Mindre fönster är placerade på varsin sida av dörrarna. Huset har slitet plåttak.

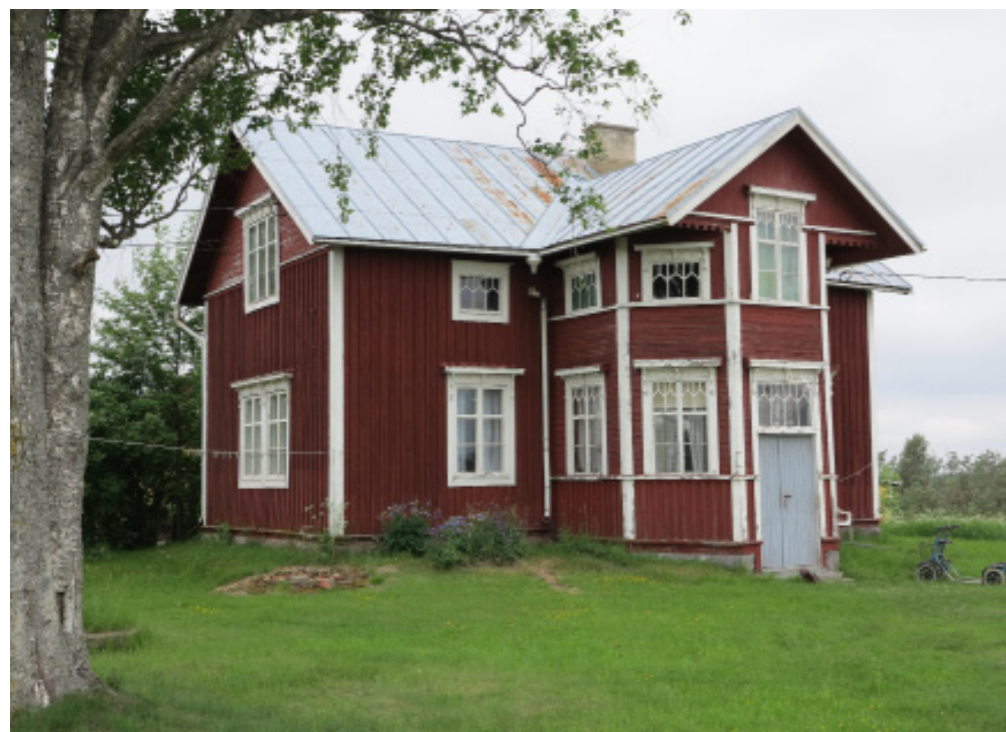
**"Somnardals", Häggblom,
Kråkbackvägen 55 a**

Gården ligger synligt på norra sidan av Kråkbackvägen på plan mark. Gårdsmiljön innefattar bostadshuset, ett L-format uthus - som gör gårdsplanen fyrkantig med öppna sidan mot vägen- och närmast vägen en yngre lillstuga. Huset byggdes av makarna Ida och Viktor Somnardahl på mark som kommer från Viktors föräldrahem. På 1950-talet började sonen Ingvald bruka gården. **Bostadshuset** från 1922 är i 1,5 våningar. Mot gården finns en mutter-formad kvist. Fönstren är I-karmade och sexrutiga med prydliga fönsterlister. Detaljerna är typiska för Malaxregionen, pyramidformer och snickrade utsmyckningar på sidorna. I gaveln är fönstren dubbla bredvid varandra. Övre våningens fönster

är små, rektangelformade och ligger ovanpå nedre våningens fönster. I kvisten följer fönstren nedre våningens mönster med övre delen delad i fina mönster. Kvisten är i 1,5 våningar, har fem väggar mot gården med fönster på varje sida. Kvistens gaveltriangel är rak utan hörn. Panelen är stående till fönsterhöjd, varefter liggande till åsen. Ytterdörren är en ljusblå dubbel dörr med ett fönster ovanför. **Uthuset** har traditionell utseende, röd ribbpanelfasad, bruna paneldörrar med långa smidda gångjärn, vita lister och foder. Det är åtminstone delvis grundat på stenfot med stockstomme. Fönstrens rutindelning liknar T-karm. En del av fönstren är placerade bredvid dörren på varsin sida. Huset har plåttak.

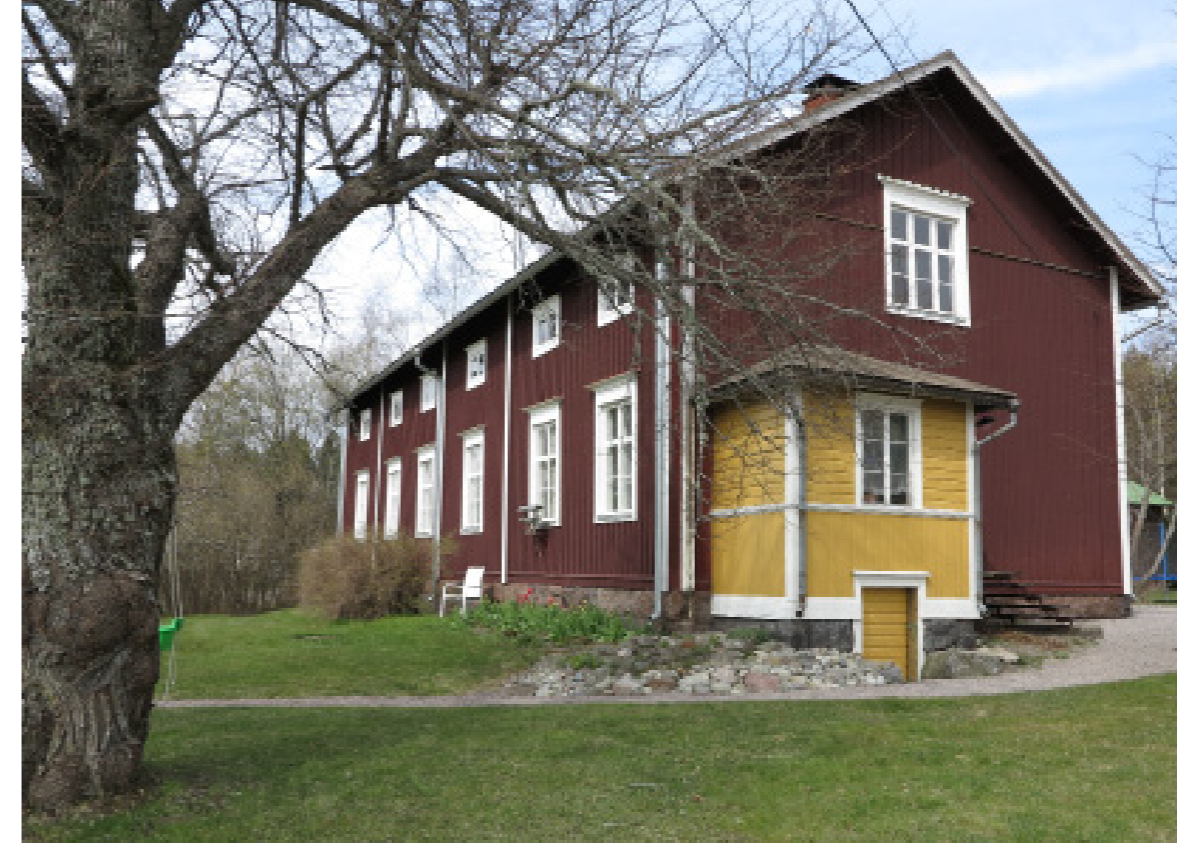
Emaus/Gårdhäll, Malaxvägen 323 a

En allé leder från Malaxvägen upp till det tidigare kapellansbostället. Gårdsplanen avgränsas på tre sidor av bostadshuset och bagarstugan samt ett uthus. Längs den fjärde sidan står hopfallna delar av en tidigare uthusrad. Bagarstugan i stock, fähuset och kärrlidret i gårdsmiljön bildar en innergård. Byggnaden är renoverad år 1953. I häradsrättens protokoll från augusti år 1900 finns nämnt att huvudbyggnaden är byggd ca. år 1845 och innehåller bl.a. bagarstuga. Detta betyder att separat bagarstuga och drängstuga är från början av 1900-talet. Häradsrätten beslöt nämligen att dräng och bagarstuga skulle byggas skilt. Huvudbyggnaden liknar typisk österbottnisk bondgård i 1,5 våningar, är grundad på stenfot, med stomme av stock med långa knutar. Fönstren har I-karm vars bägge halvor är delade i tre rutor.

Den gula kvisten med vita detaljer vid huvudingången är byggd i två våningar, hörnen är avfasade så att kvisten har fem sidor mot gården. I fasaden till vänster om kvisten finns en vit spegeldörr som både saknar trappa framför och kvist. Vid gaveln har byggts en rektangulär liten kvist med valmat tak. Kvistens ingång är från sidan, från gaveln leder en dörr till husets källare. Den gulmålade kvisten har både vertikala och horisontella panelfält, liksom den stora kvisten. I samband med storskiftet avskildes mark på gränsen mellan de båda ådalbyarnas skogsmarker. Där grundades Emaus Kapellansbol 1777. Huset har varit kapellansboställe innan Vasa Elektriska hyrde huset av församlingen några år. År 1969 såldes huset på auktion. Dateringen av byggnaderna är osäker. Restaurering av "bagarstugan" hör till ägarens framtidsplaner.

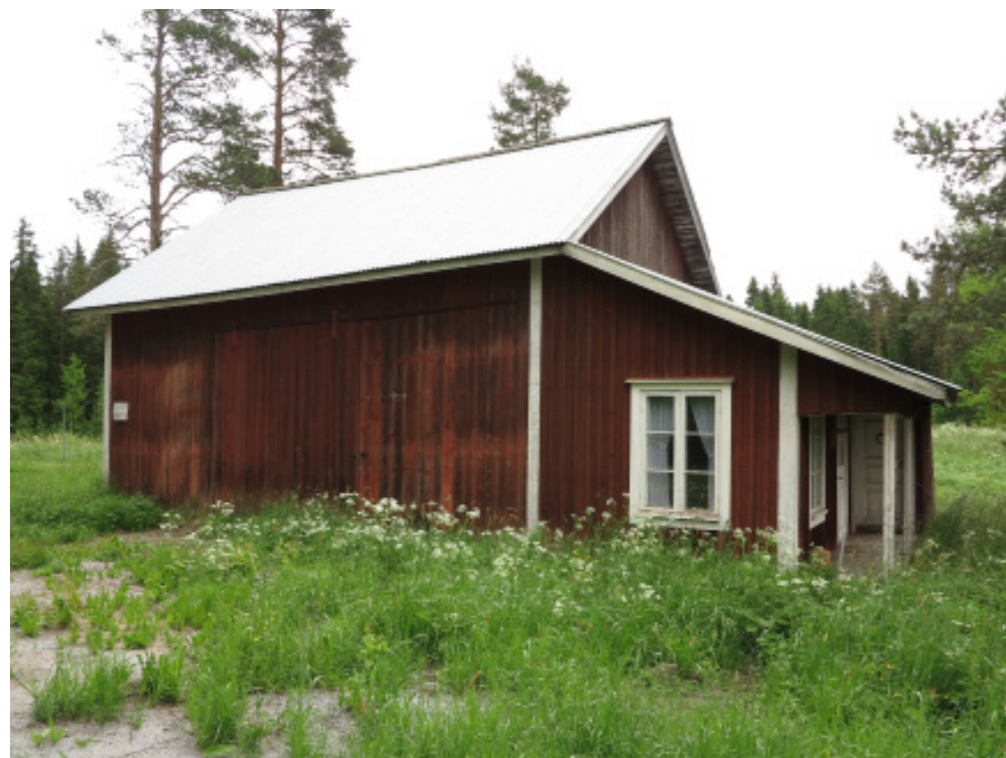
Tomtbacka, Molapnevägen 249

Gårdstunet består av ett litet torp och ett uthus. **Bostadshuset** från år 1908 är i 1,5 våningar, av stock med långa knutar, fodrat med röd locklistpanel. Taket är klätt med plåt. Lister och foder är vita. Fönstren har I-karm, halvorna är delade i två rutor med proportionerna 1/3 och 2/3. Övre våningens fönster på husets långsidor ligger ovanför de nedre fönstren, de är små, tvårutiga. Huset har ingen kvist. Ytterdörren är en ljus dubbel spegeldörr. Huset är permanent bebott.

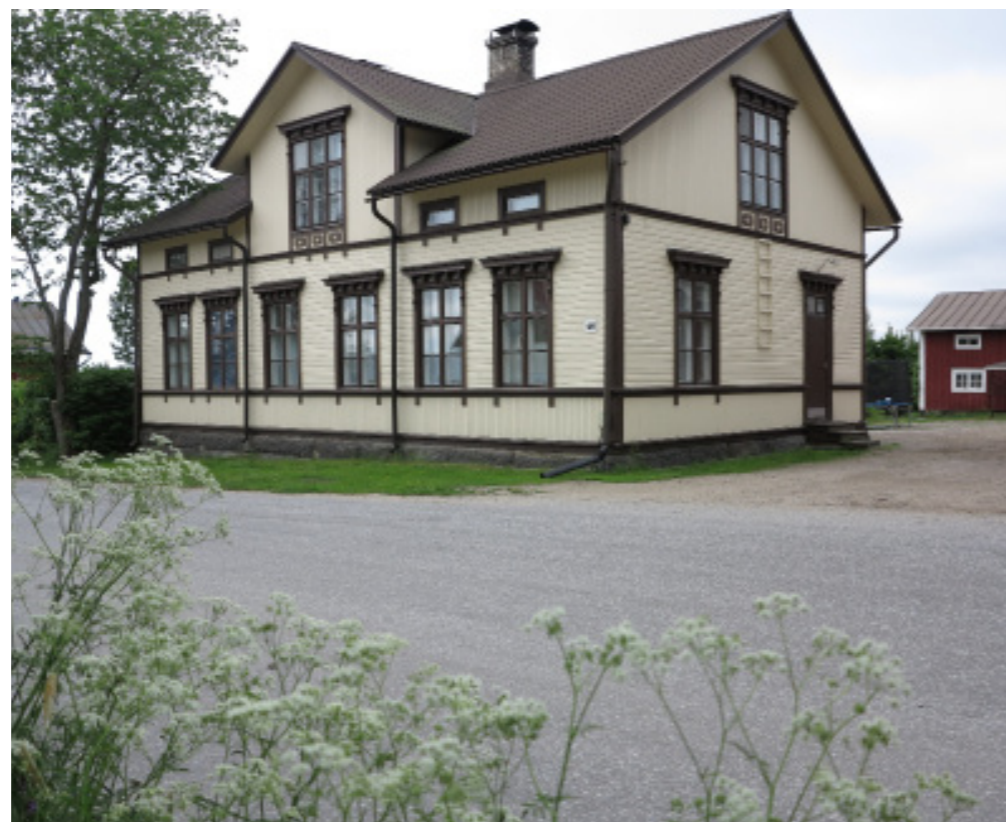
”Udellas”, Udell, Paxalvägen 71

Huset finns på norra sidan av Paxalvägen i Paxal. Det är numera obebott. På gården finns ett bostadshus och ett långt uthus. Huvudbyggnaden byggdes 1933 av Elis Udell när han kom tillbaka från Amerika. Den hade ritats 1930 av hans bror

Jan Udell, som blev kvar i Amerika. Ett nytt bostadshus byggdes på gården bredvid 1969-70. Elis Udell var fångförelse före kriget och häkte fanns i andra våningen i huvudbyggnaden. **Huvudbyggnaden** står på betonggrund, den har trästomme och plåttak. Fasaden är ljus, locklistpanel beklädd. Fönsterkarmarna är vita och röda, fönsterlister, dörrfoder och knutbräder är ljusbruna. Fönstren är 6- eller 9-rutiga med t-karm eller tt-karm. Fönsterlisterna är dekorerade med utstående övre vattenlister. Huset har en öppen kvist mot gårdssidan med en balkong ovanpå. Dörrarna är röda spegeldörrar.

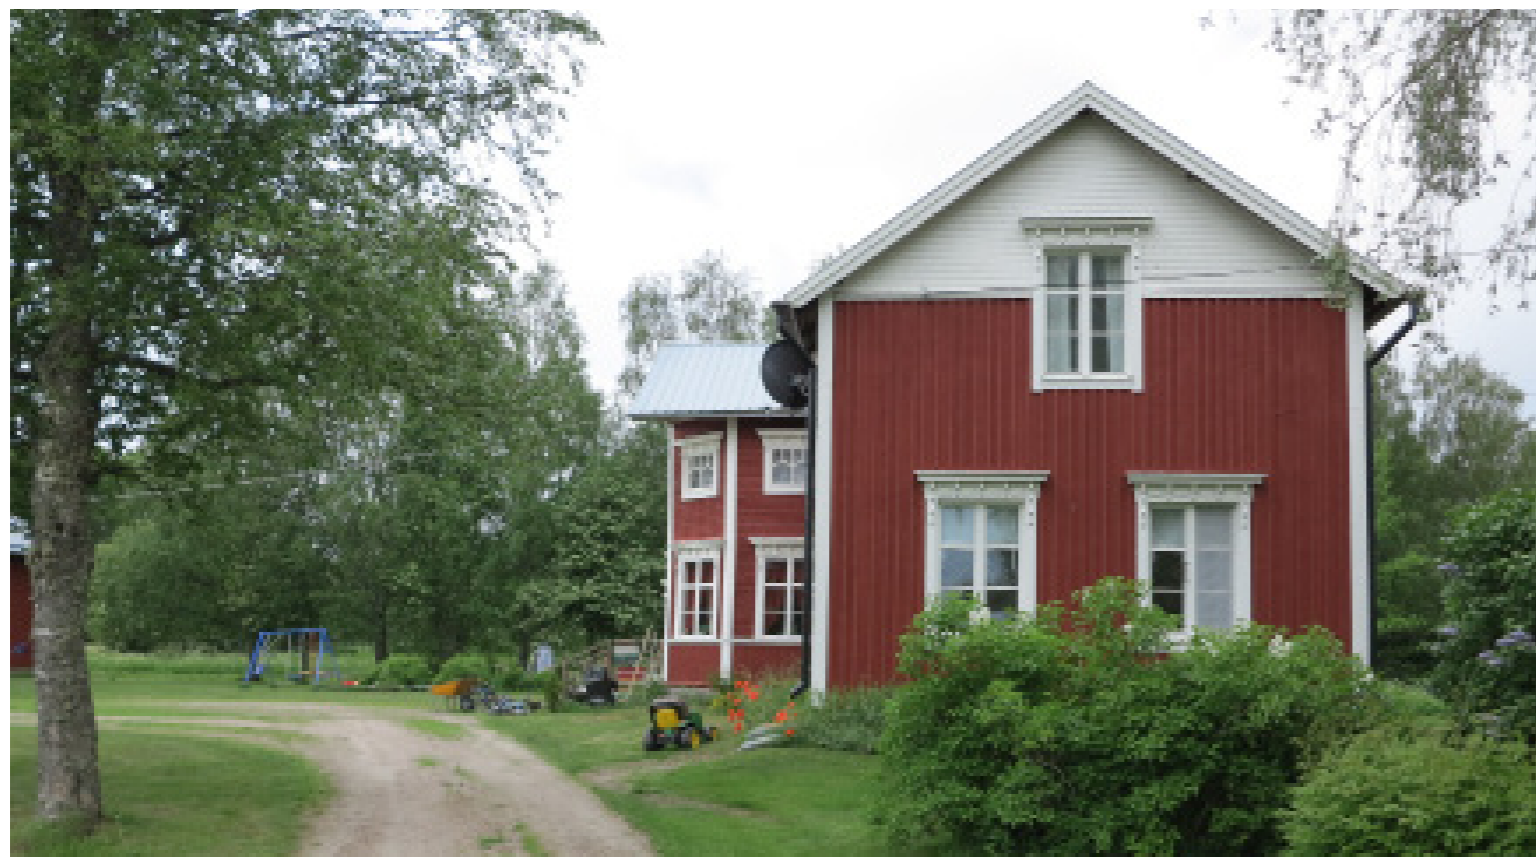
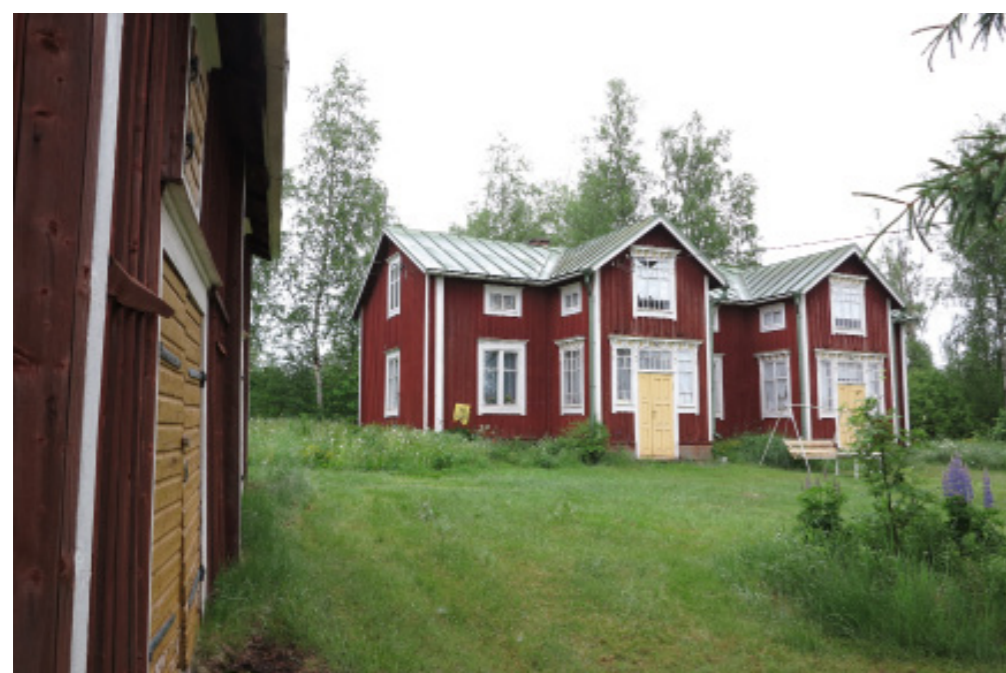
"Baddasch Gustas", Fleming, Ribäcksvägen 6

På tomten finns huvudbyggnaden och ett uthus. Renovering har varit på gång åtminstone sedan 1983 och huset har nyligen målats i en grannare röd färg. Brädfodringen är förnyad.

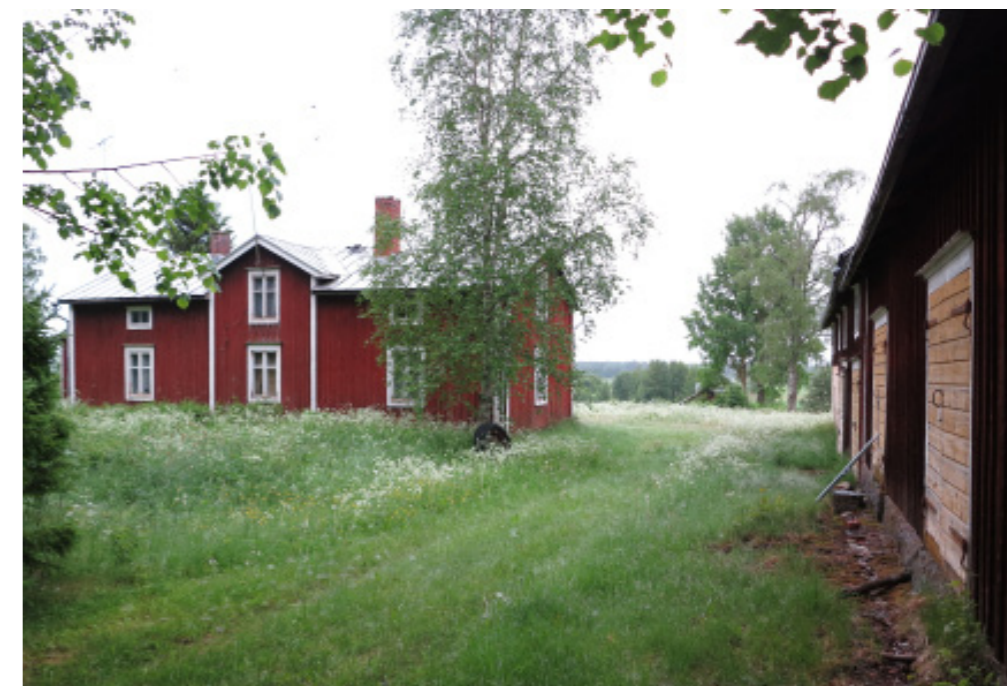
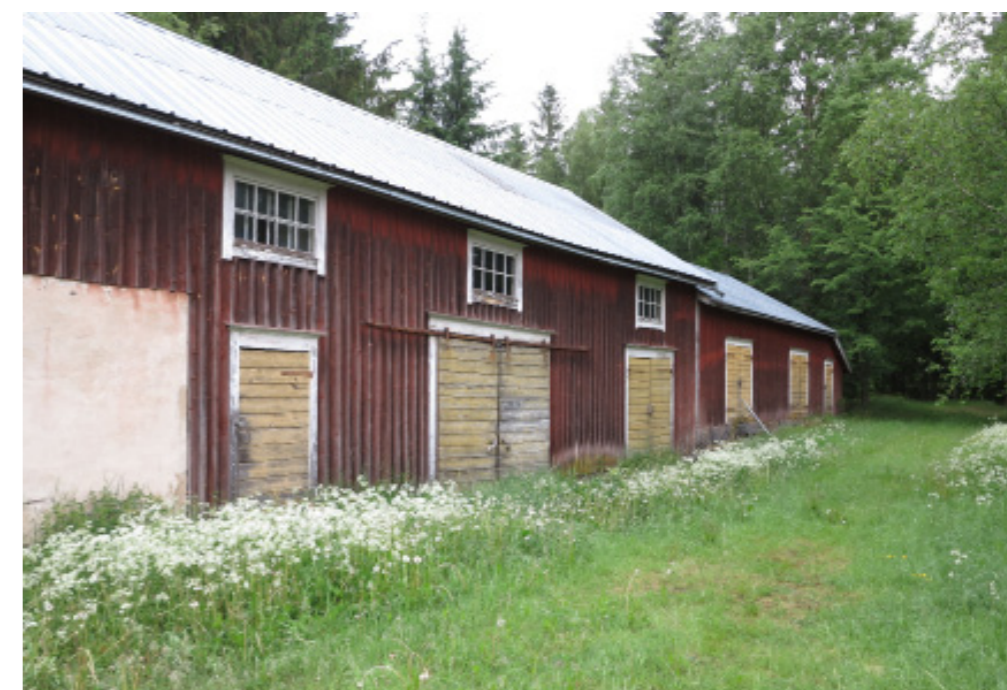
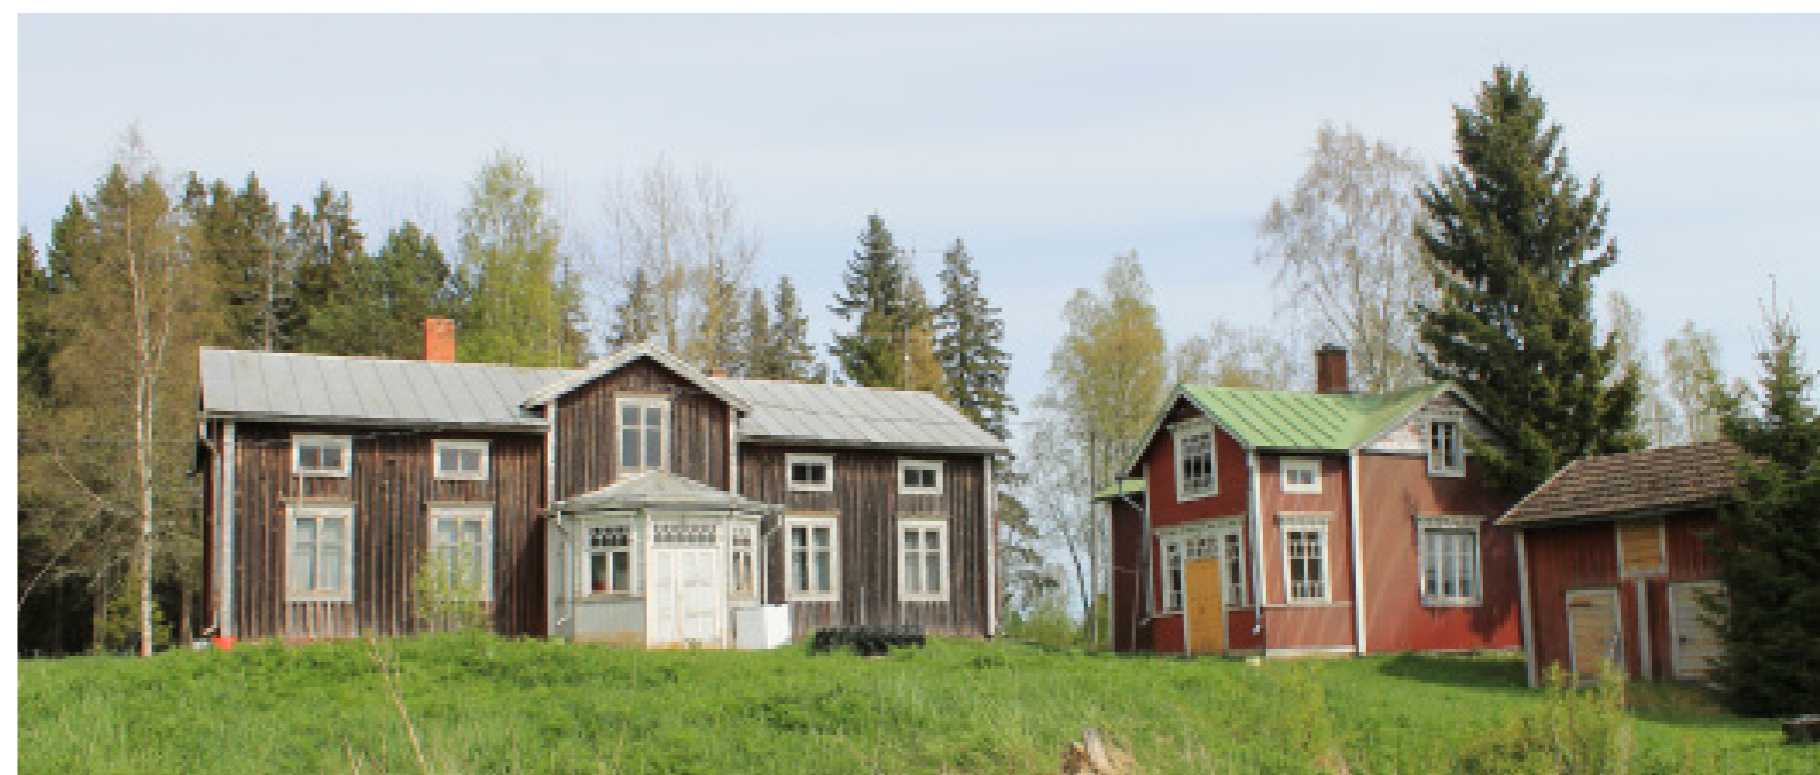
Huvudbyggnaden är en typisk Österbottnisk bondgård i 1,5 våningar, grundad på stenfot, stomme av stock med utknut, röd locklistpanel och plåttak. Detaljerna är vita. Huset har en fronton mot baksidan, vilket är typiskt för kustlinjens Österbottniska hus. På gårdssidan finns också en fronton ovanför kvisten. Fönstren har I-karm vars båda halvor är delade i tre rutor. Övre våningens fönster är små, tvårutiga. I frontonen är fönstret samma som nedre våningens. Kvisten har fem väggar mot gården med fönster på varje sida. Kvisten har valmtak. Den är fodrad med turvis stående och liggande ljus panel. Fönstren har T-karm med dekorativ övre del. Fönstrens övre del är fint spröjsade. Ytterdörren är 1,5 dörr bred dubbelspegeldörr med tre och sex speglar. **Lillstugan** av stock har en förhållandevis stor fullhögd kvist med sadeltak. Ytterväggarna är fodrade med röd plåt, gaveltriangelarna har vit liggande panel. Lister och detaljer är vita. Kvisten är fodrad med stående och liggande röd panel. Fönstren är sexrutiga med I-karm, mot gårdssidan finns ett modernt fönster. Kvistens fönster är dekorativt spröjsade.

Stora uthusraden, den närmast huvudbyggnaden är byggd i trä med locklistpanelfasad, förutom fähusdelen som är av rappid tegel. Dörrarna är gula bräd- och paneldörrar med vita foder. Detaljerna är vita. Andra uthuset följer samma färger. Det är stockbyggt på stenfot, endast delvis träfodrat. Uthusen har plåttak. Uthusen mitt emot har samma färger i fasaden. Ena boden har plåttak, den andra tegeltak.

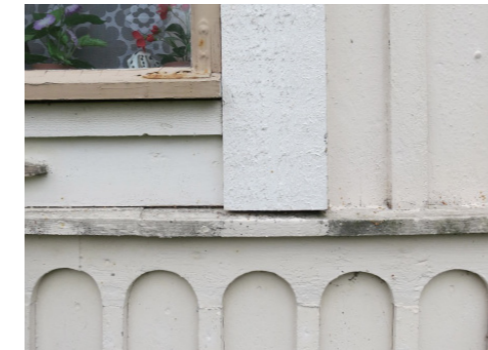
Fönsterfoder, hängbräder etc. borde alltid göras av hyvlat virke. Ett ohyvlat bräde framträder i fasaden till vänster i bild.

Då man byter ut hela fasadens brädfodring, blir förändringen ofta iögonenfallande. Det kan vara svårt att hitta likadana bräder eller så nöjer man sig med ohyvlade bräder. Byggnadens karaktär

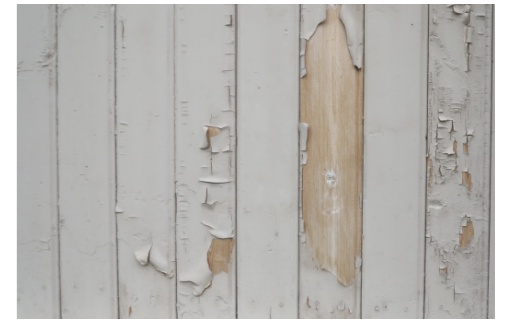
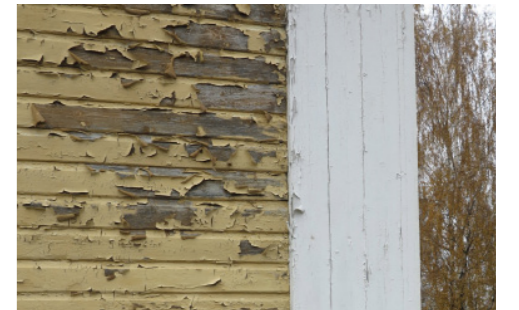
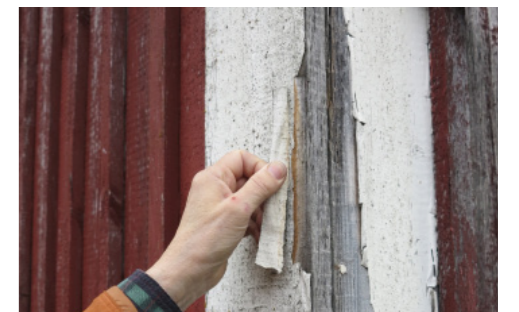
Plast- och alkydfärger hindrar fukten i konstruktionen från att avdunsta och åldras genom att lossna i fula flagor. Alkydfärgen bildar en hård hinna, som flagnar då den åldras. Plastfärgen bildar en hinna som lossnar i strimlor.

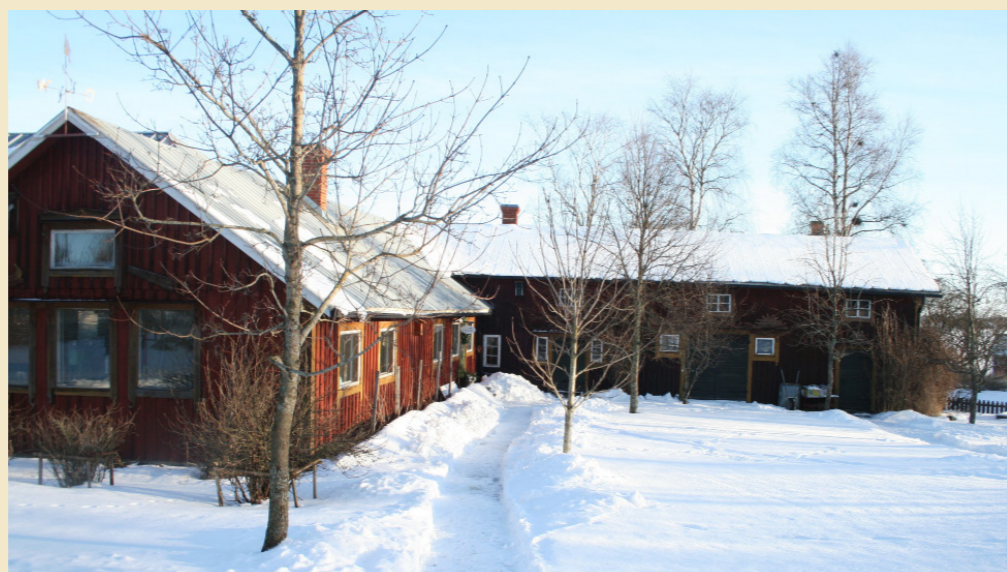
Ninas verkstad med inramning, glas och spegel finns i uthuset på gården

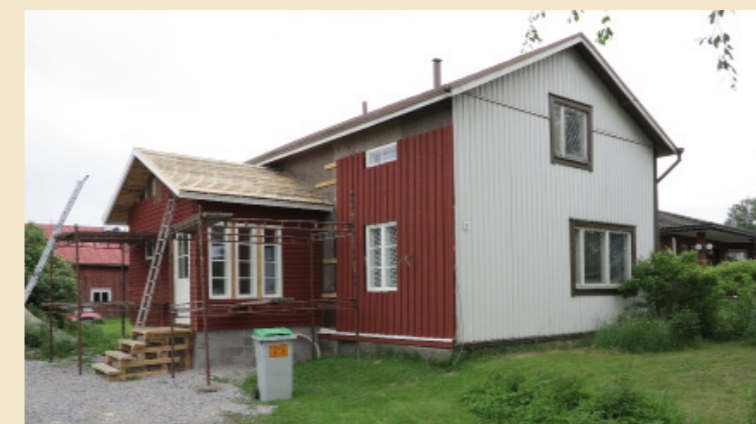
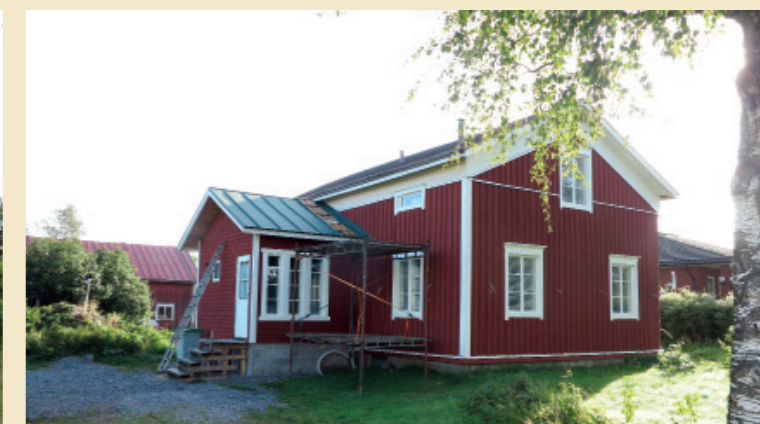
Den gamla bondstugan, som en gång har varit gästgiveri, fick tillbaka sina sexrutiga fönster och sin träfasad under sommaren 2014.

Vi ändrade fönsterplacering och -storlek till den ursprungliga (detta syntes tydligt när nyare byggmaterial var bortrivet). Innertaket i storstugan, som vi nu kallar den, höjdes till ursprung-

lig höjd 3,15 meter och vi har även sparat de ursprungliga innertaken i alla rum utom i våtrummen. Huset värms numera med bergsvärme. Ytterpanelen är gjord enligt den gamla, brädorna ca 20 cm och ribborna 5cm. Grunden är även omgjord, eftersom den ursprungliga torpargrunden gjord av småsten inte längre var i bra skick. Huset har från början haft pärttak, senare takpannor och nu galvaniserat plåttak med fotrännor och gammaldags stuprör.

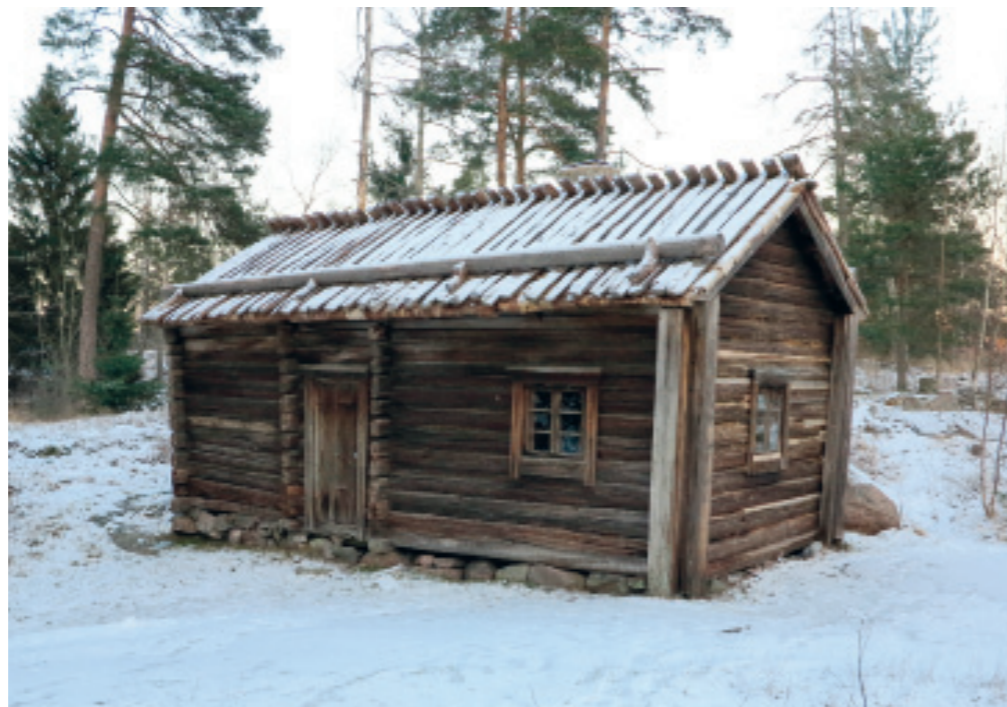
Fäbodstugan på Fölisön kommer från Malax

Fäbodstugan på Fölisöns friluftsmuseum i Helsingfors kommer från Limossen i Malax och var den första byggnad som inköptes och uppfördes på museiområdet 1911. Sommaren 2014 restaurerade Museiverket stugan pietetsfullt både ut- och invändigt. Endast de skadade delarna i stockar och fönster bytts till nytt virke.
